Indice n° : 76700-159

Département : 76 - Seine-Maritime

Commune : Tôtes

Origine du document	*Auteur :*	**Mairie de Tôtes**
	Référence :	**Extrait du registre des arrêtés du Maire**
	Date :	**11/07/2017**
Informations extraites	**Arrêté entérinant les conclusions du rapport d'Alise et la levée de tous les indices concernés. La décision est prise à titre conditionnel dans l'attente de l'avis définitif des services de l'état.**	
Elements de localisation	*Plan de localisation :*	*Echelle :*
	Lieu-dit :	
	Autre information :	
Elements de dimensionnement	*Plan d'extension :*	*Echelle :*
Remarques

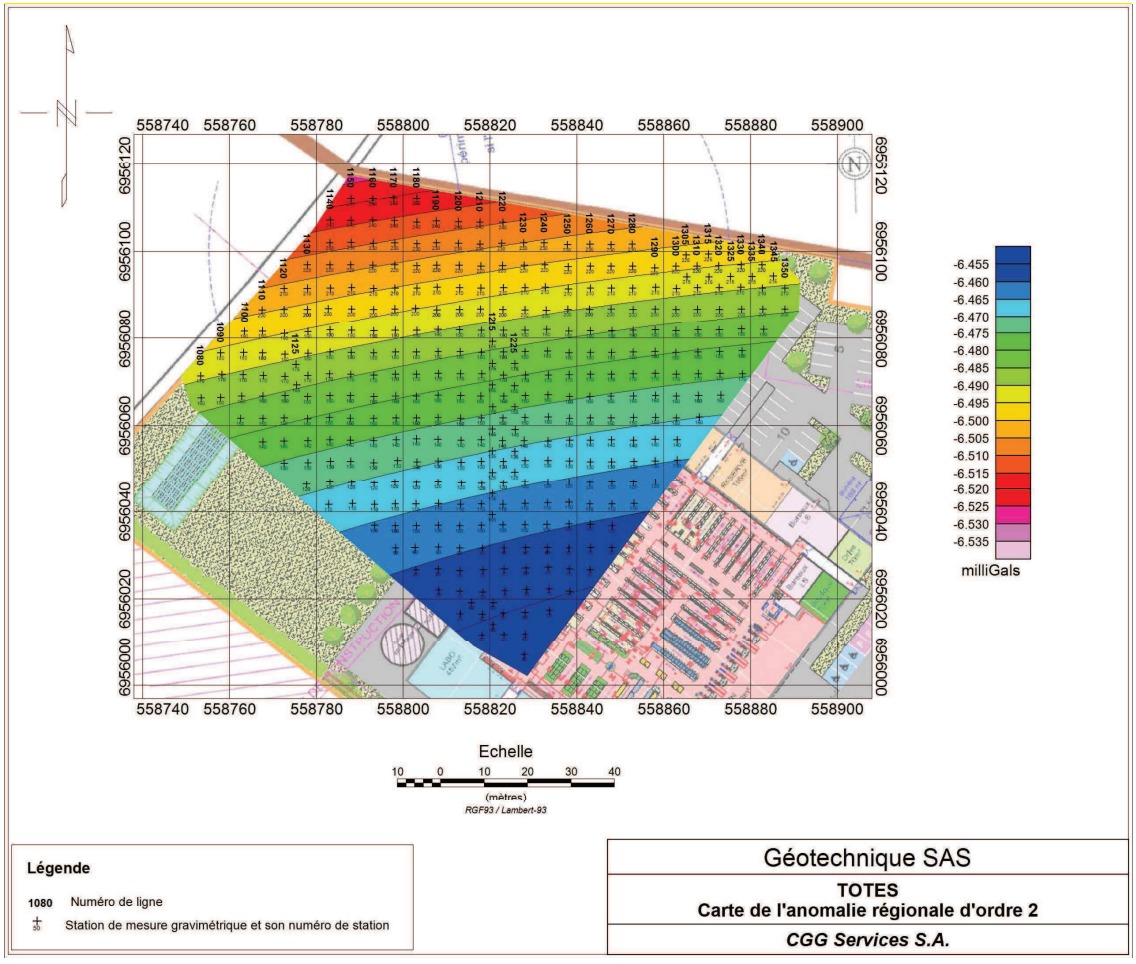
Figure 4 : Carte de l'anomalie régionale d'ordre 2

Dans le cas présent, l'anomalie régionale a été calculée sur carte, par la méthode des moindres carrés pour le degré d'approximation polynomiale d'ordre 2 (figure 4).

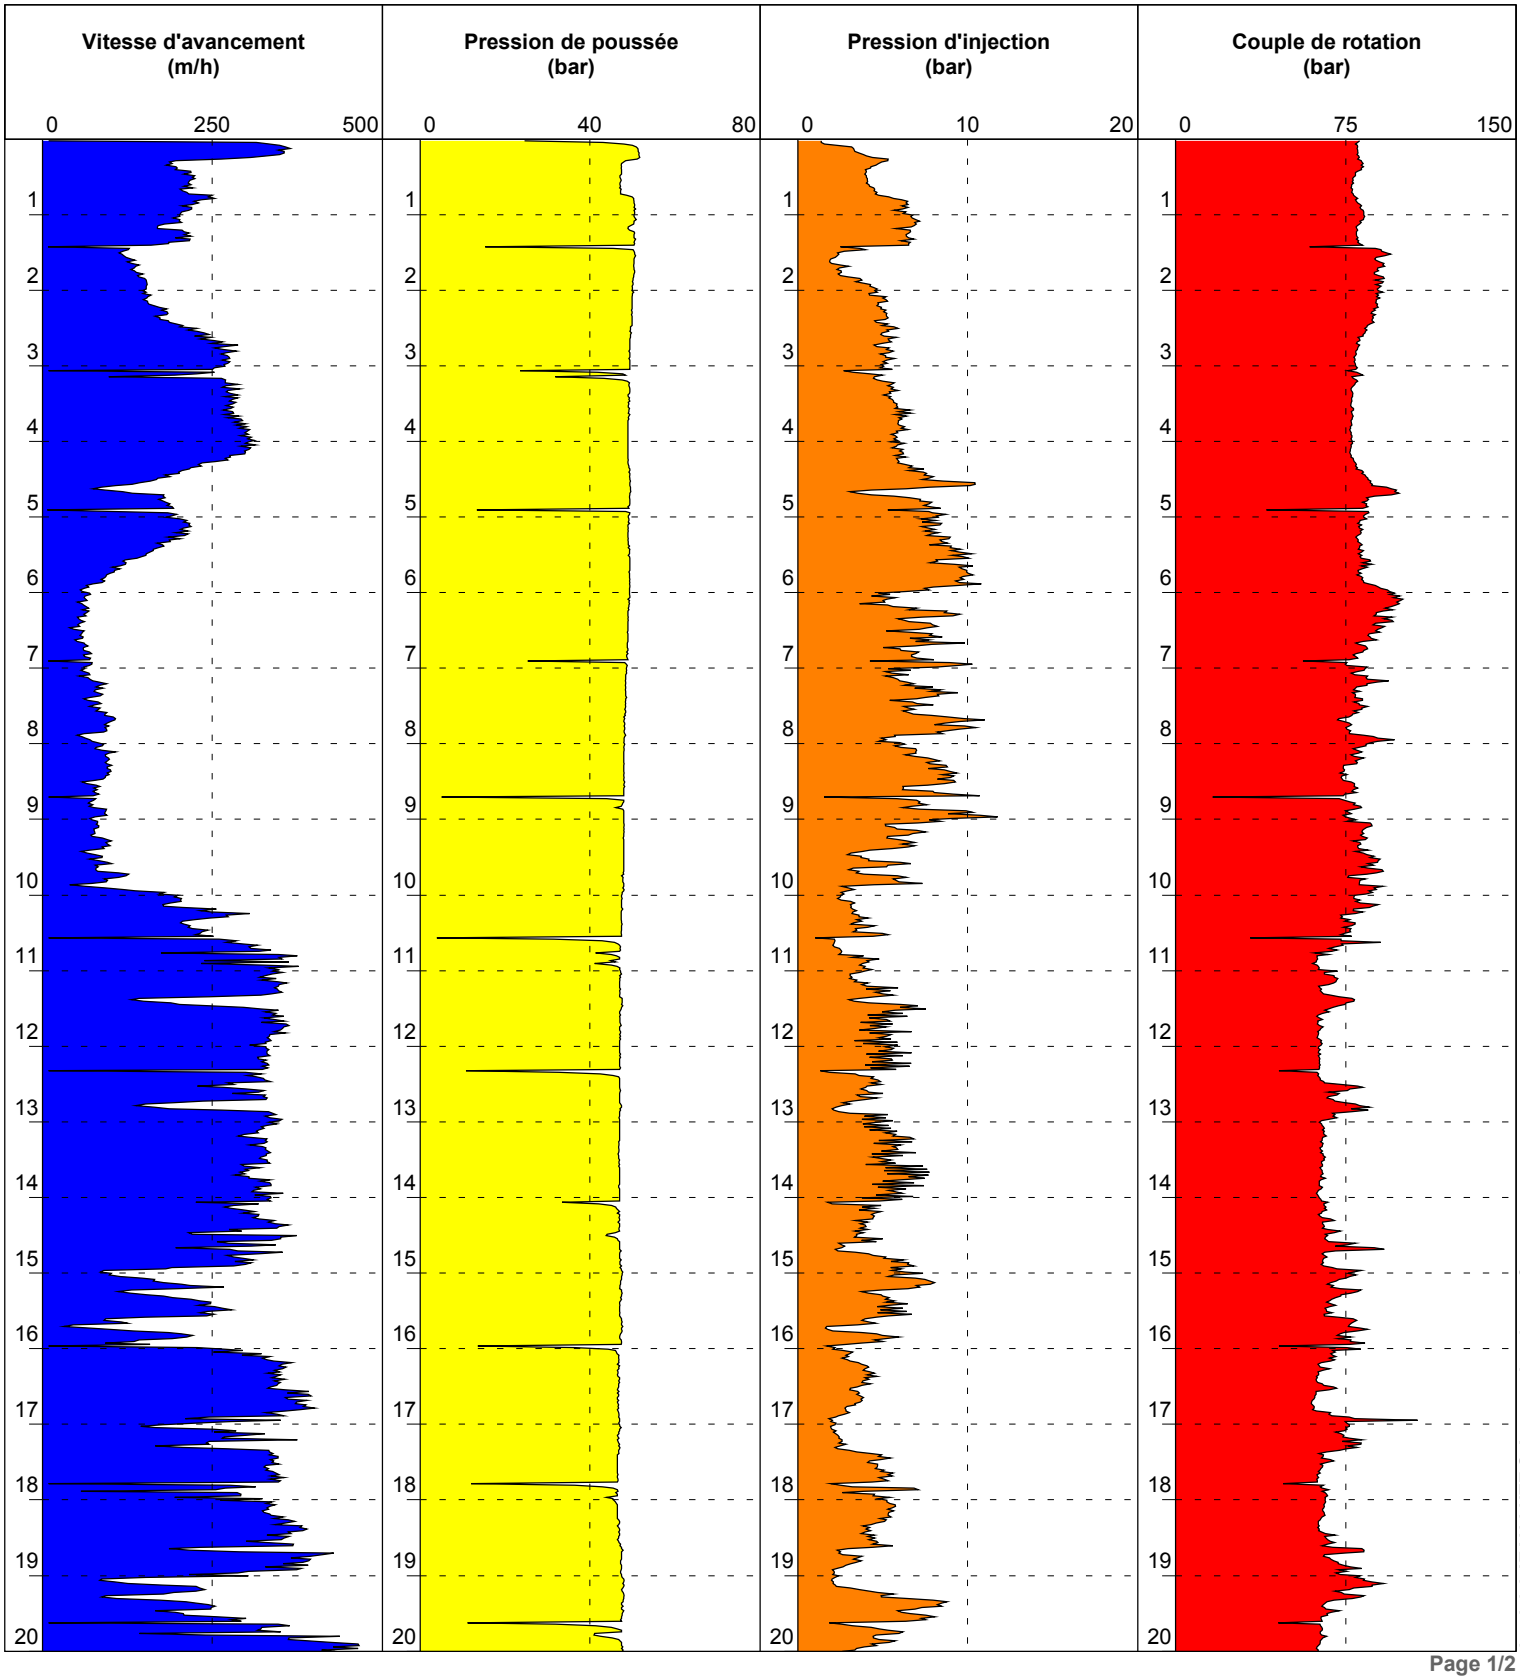
SD2

Seuls quelques passages altérés à décomprimés ont été rencontrés en SD2, SD7 et SD9. Ces passages sont liés à un état de fracturation naturelle de la craie ou d'altération.
