Indice n° : 76700-161

Commune : Tôtes

Indice 76700-161 / Détail document d'archives récentes

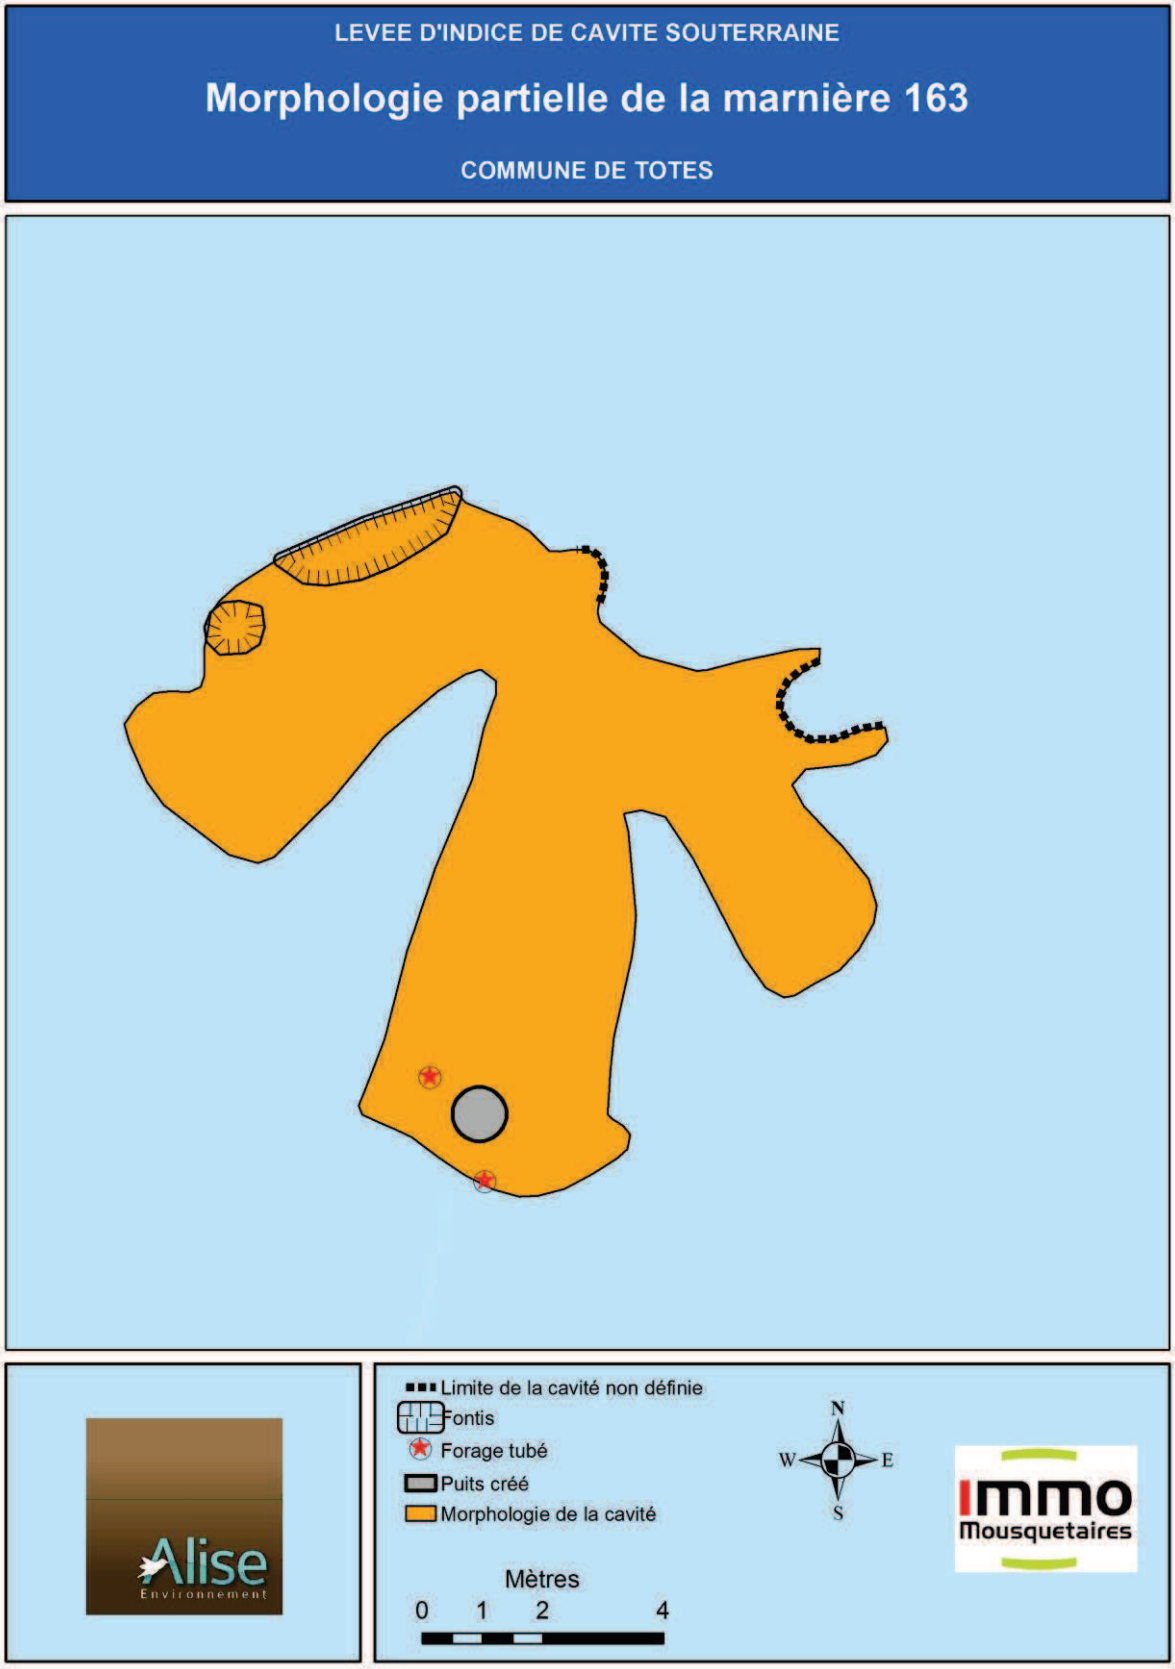
Figure 4 : schéma de l'ouvrage souterrain correspondant à l'indice n°163

Photographie 12 : Racine d'argile débouchant au toit de la marnière
