Indice n° : 76700-162

Département : 76 - Seine-Maritime

Commune : Tôtes

Etude : Recherche de caités souterraines TOTES (76)

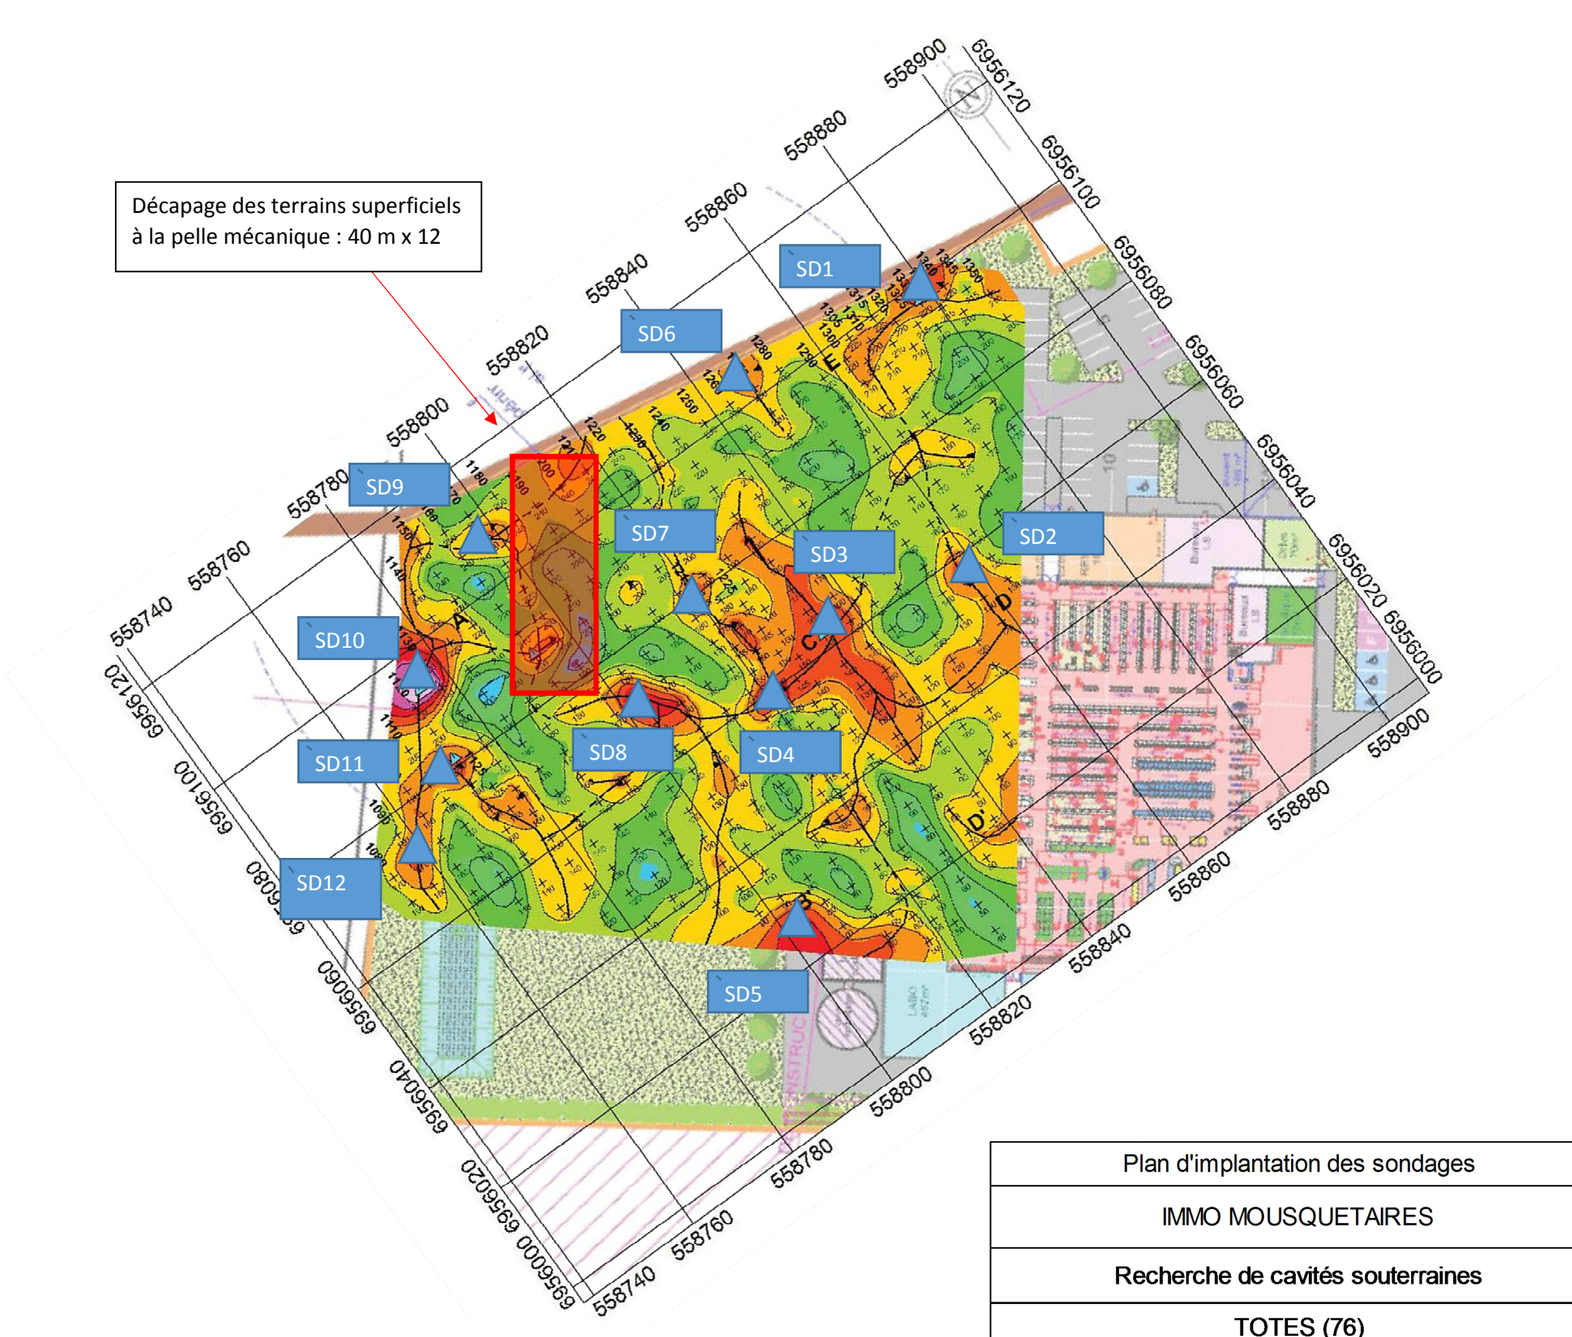
Plan d'implantation des sondages	GEOtechnique sciences de la terre sas
IMMO MOUSQUETAIRES	
Recherche de cavités souterraines	▲ Sondage destructifs
TOTES (76)	Echelle : 1/1000 e

Seuls quelques passages altérés à décomprimés ont été rencontrés en SD2, SD7 et SD9. Ces passages sont liés à un état de fracturation naturelle de la craie ou d'altération.

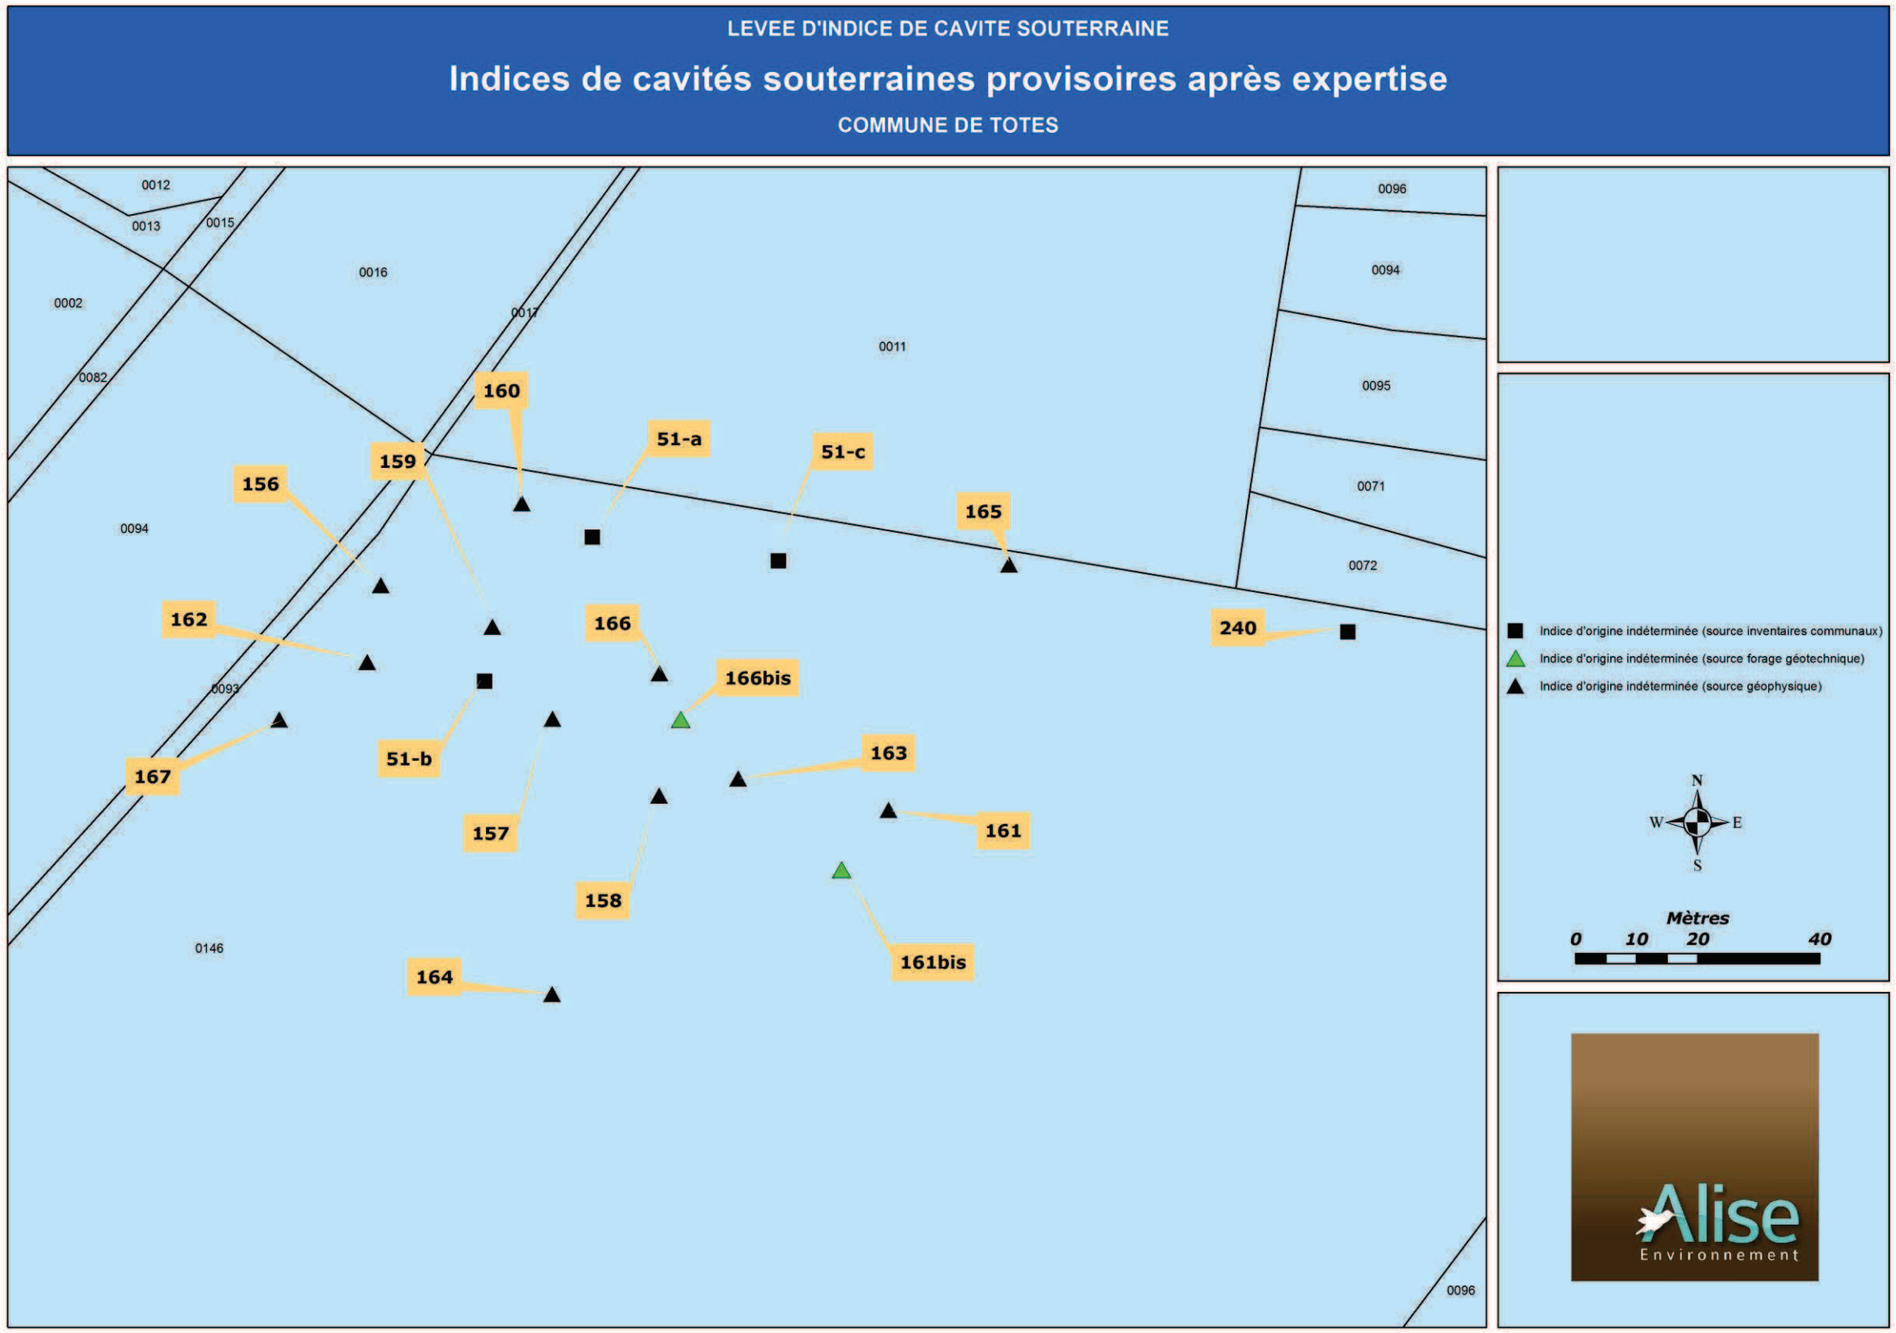
Figure 11 : Indices de cavités souterraines provisoires après expertise

- **Indice 158** : 3 forages ont été réalisés. Une anomalie a été repérée sur le sondage SD2 entre 17 et 21m. Des forages de contrôles ont été engagés (SD4 à SD7). Une nouvelle anomalie de compacité est repérée sur le sondage SD5. Des forages de contrôles sont engagés en arrière. (SD8 à SD10). Aucun vide ou anomalie en lien avec les précédentes n'ont été repérées. La craie est très fracturée. Nous proposons donc de lever l'indice.

- **Indice 159** : 3 forages ont été réalisés. Aucune anomalie n'a été relevée, nous proposons donc de lever l'indice.
- **Indice 160** : 8 forages ont été réalisés. Une anomalie a été repérée sur les sondages SD6 et 7 entre 21 et 23m. Des forages de contrôles ont été engagés (SD9 à SD14) et ont mis en évidence quelques anomalies à des hauteurs et profondeurs variables sans lien avec les anomalies précédentes (SD 12 entre 17 et 18m, SD 13 entre 17 et 21m et SD 14 entre 18,5 et 20m) . Aucun vide ou anomalie en lien avec les précédentes n'ont été repérées. La craie est très fracturée à des profondeurs et hauteurs variables. Il s'agit donc d'une problématique naturelle. Cette dernière ne nécessitant pas de prescription particulière. Nous proposons donc de lever l'indice.

- **Indice 161** : 3 forages ont été réalisés. Aucune anomalie n'a été relevée, nous proposons donc de lever l'indice.
- **Indice 161bis** : 6 forages ont été réalisés. Une anomalie a été repérée sur le sondage SD6 entre 21 et 27m. Des forages de contrôles (SD7 à SD9) ne confirment pas cette anomalie. La craie est très fracturée. Nous proposons donc de lever l'indice.

- **Indice 166** : 3 sondages ont été réalisés. 1 anomalie de compacité a été repérée à au sondage 3 entre 11,5 et 15,5m. Des forages de contrôles ont été engagés (SD4 à SD7). Une nouvelle anomalie de compacité est repérée sur le sondage 6. Des forages de contrôles sont engagés en arrière. (SD8 à SD10). Aucun vide ou anomalie en lien avec les précédentes n'ont été repérées. La craie est fracturée. Nous proposons donc de lever l'indice.

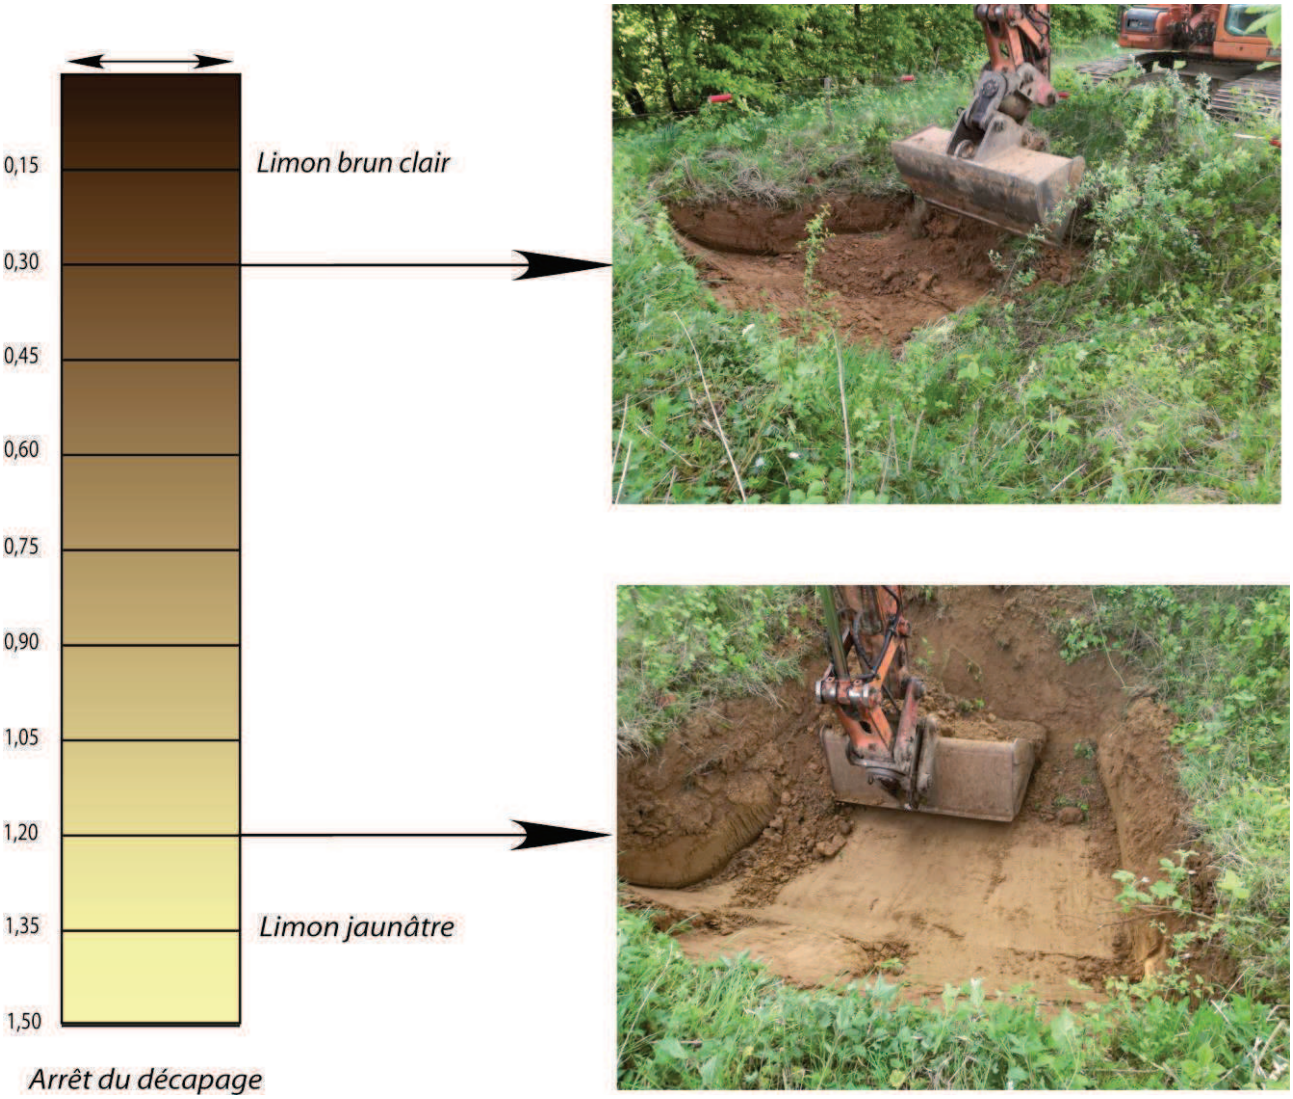
Figure 1 : Coupe synthétique des formations rencontrées

Photographie 3 : Limon brun clair sans trace d'anomalie à 50cm de profondeur

Photographie 4 : Fin du décapage à 1,5m de profondeur sans trace d'anomalie

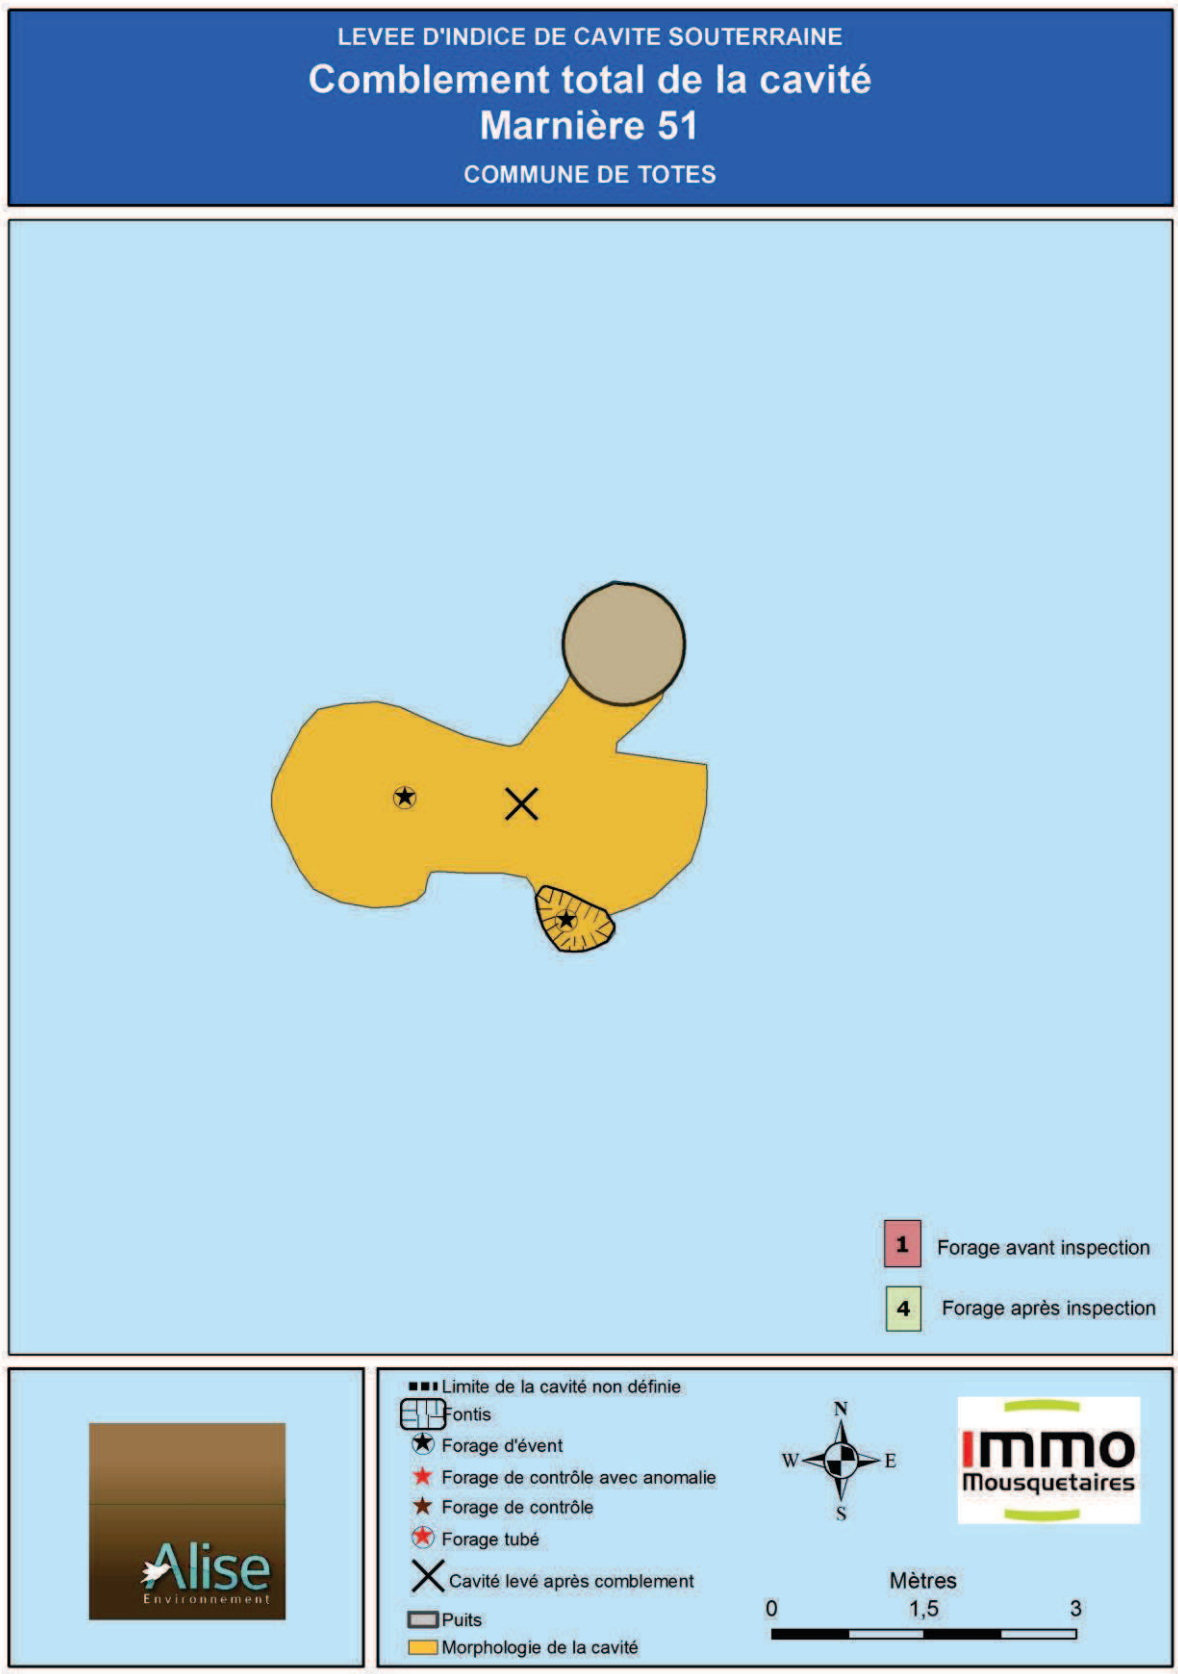
Figure 2 : Comblement de la cavité 51

Figure 3 : Périmètre perturbé de la marnière 51

- De lever le périmètre de sécurité correspondant à la cavité souterraine n°51. (Voir ci-après).
- De conserver une zone de 5m de périmètre autour de la marnière comblée (cf. cartographie du périmètre perturbé) où l'urbanisation est possible mais nécessitant potentiellement des compléments d'études géotechniques afin de vérifier l'éventuelle présence d'anomalies de compacité.

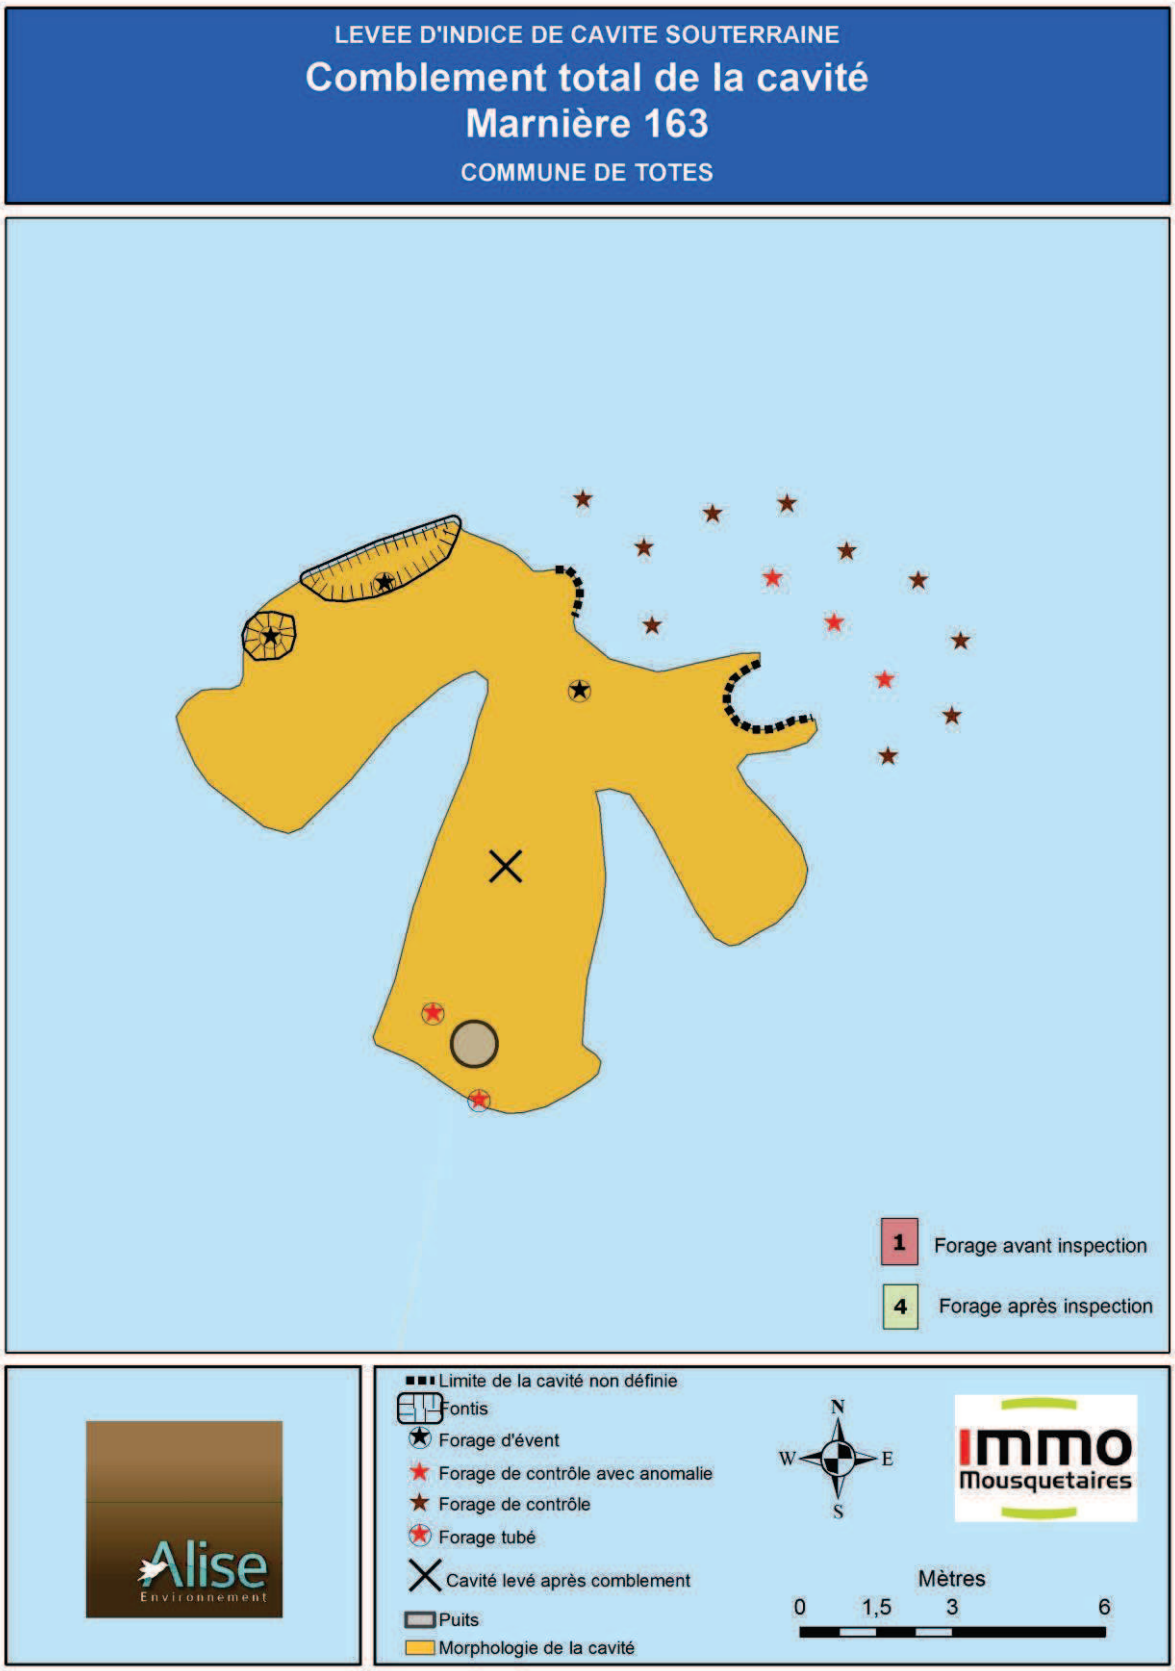
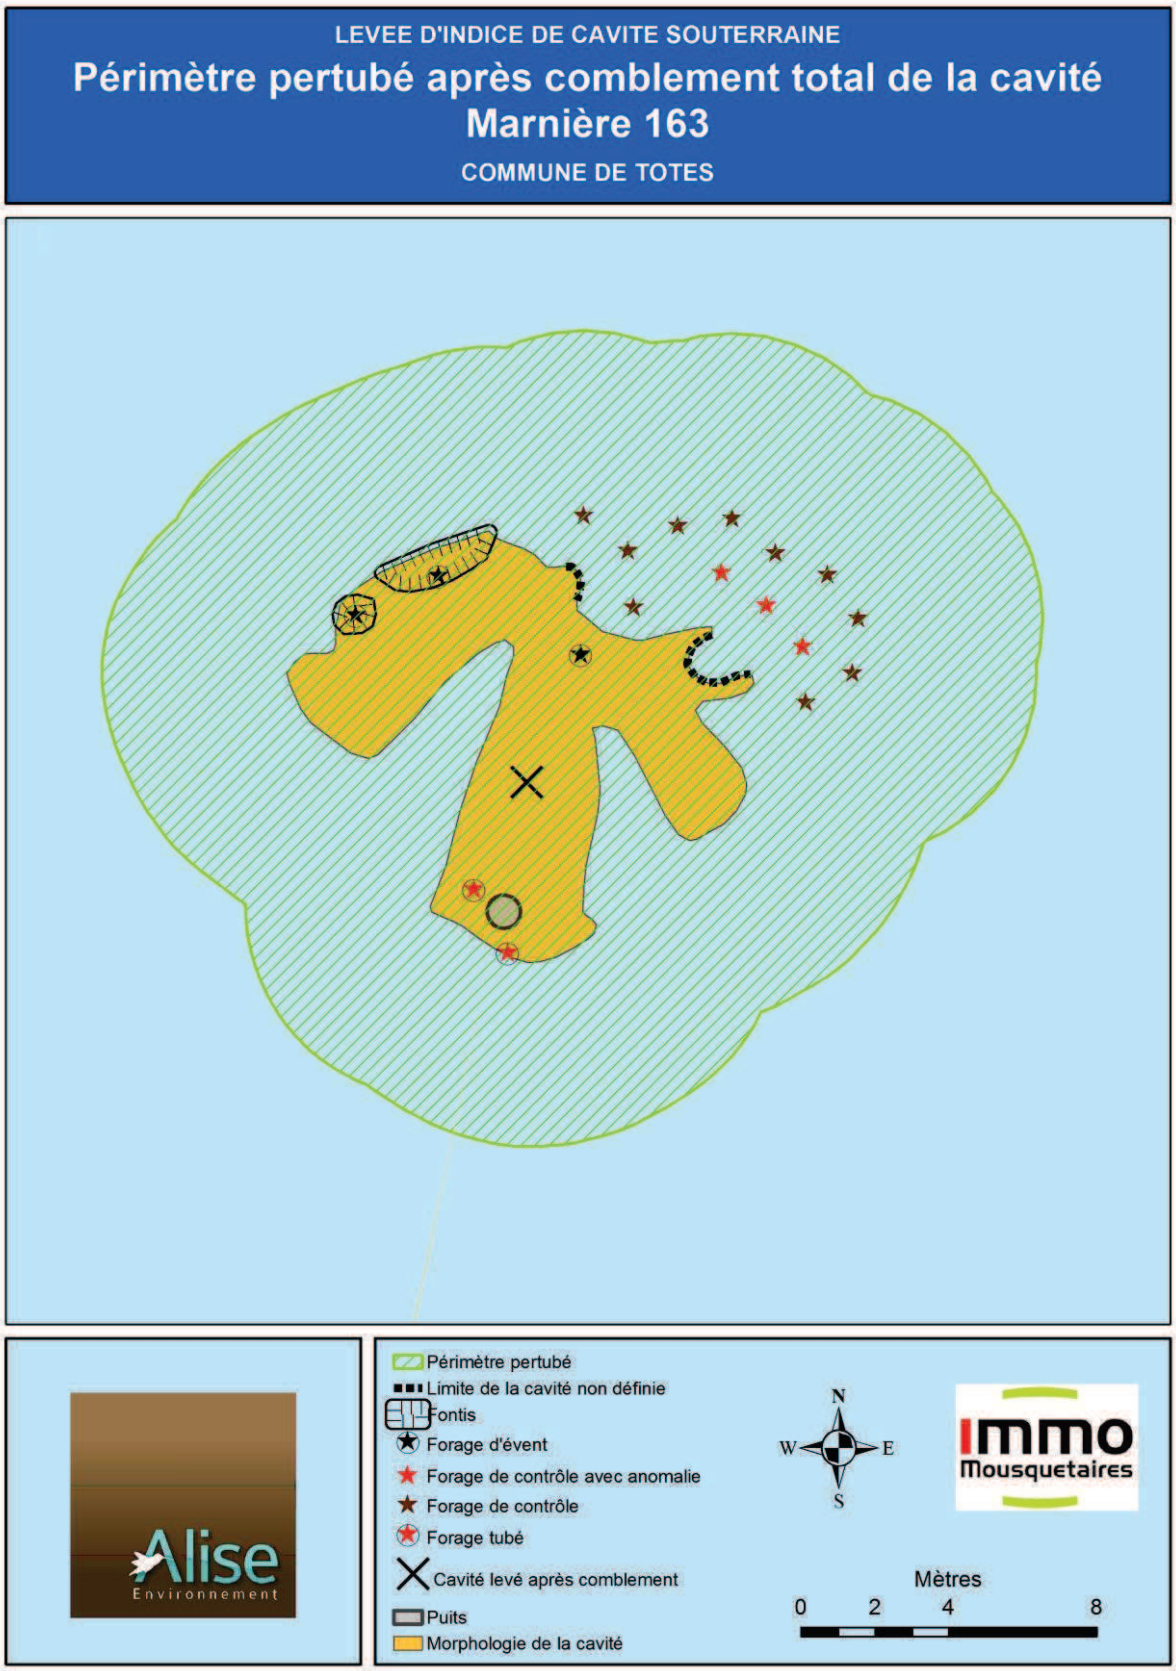
Figure 5 : Comblement de la cavité 163

Figure 6 : Périmètre perturbé de la marnière 163

- De lever le périmètre de sécurité correspondant à la cavité souterraine n°163
- De conserver une zone de 5m de périmètre autour de la marnière comblée et des forages de contrôle effectués (cf. cartographie du périmètre perturbé) où l'urbanisation est possible mais nécessitant potentiellement des compléments d'études géotechniques afin de vérifier l'éventuelle présence d'anomalies de compacité.
