Indice n° : 76700-240

Département : 76 - Seine-Maritime

Commune : Tôtes

Indice 76700-240 / Détail document d'archives récentes

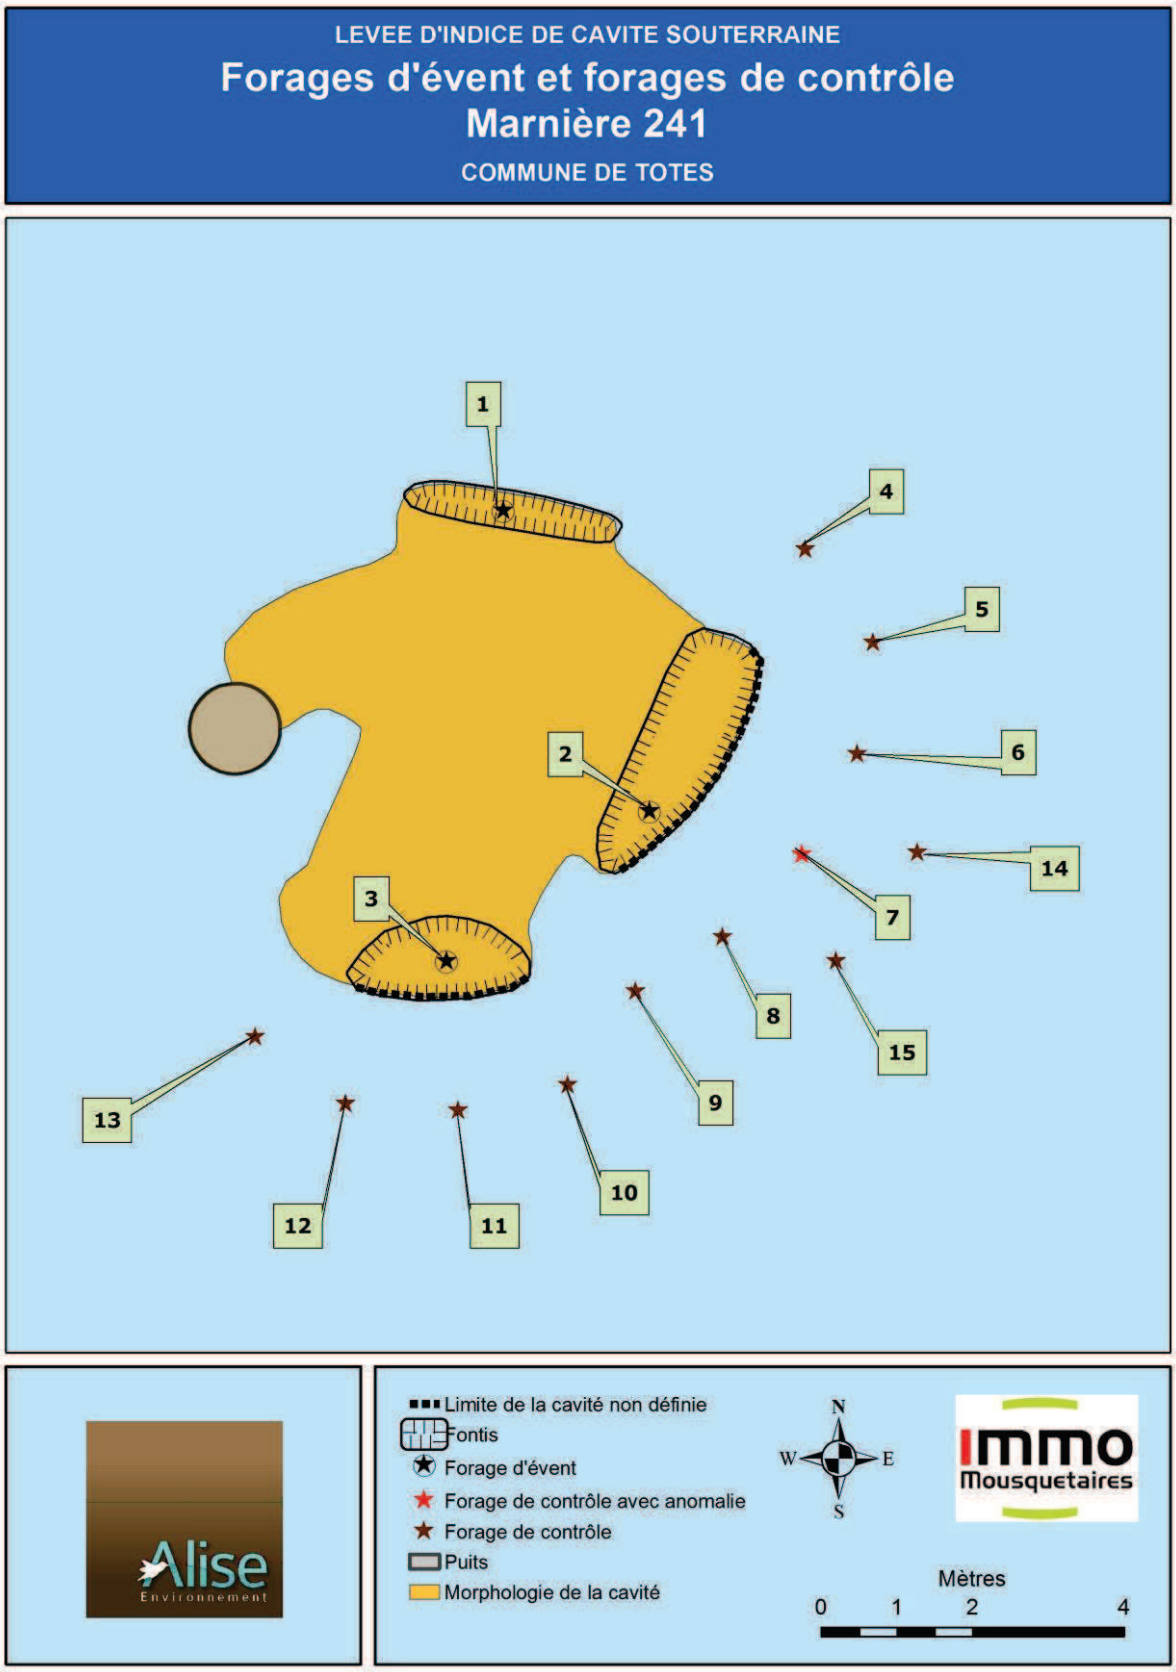
Figure 7 : Forages d'évents et forages de contrôle de la marnière 241

La cavité, possèderait donc les caractéristiques suivantes :

- Profondeur : 12m
- Surface estimative : 31m²
- Volume estimatif : 47,5m^3
