Indice n° : 76700-241

Commune : Tôtes

TOTES (76)

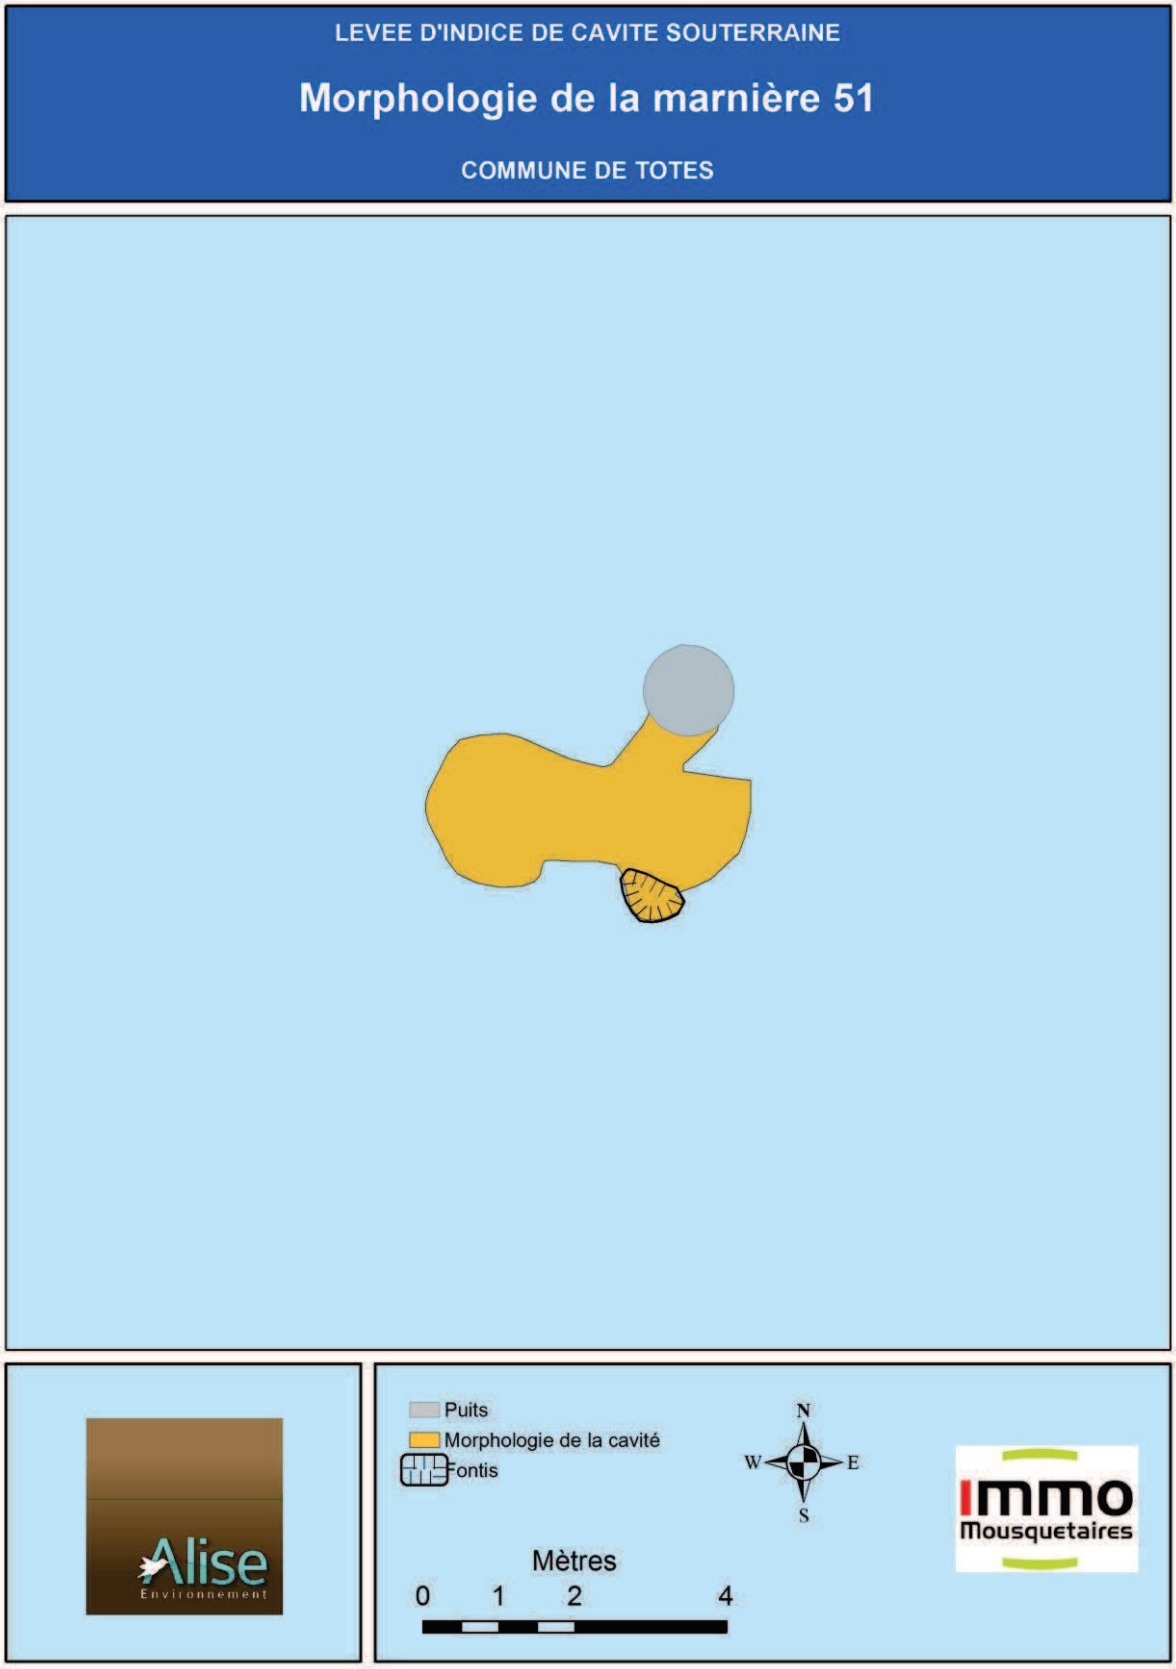
Figure 1 : schéma de l'ouvrage souterrain correspondant à l'indice n°51

Photographie 2 : racine d'argile à silex au sein de l'ouvrage

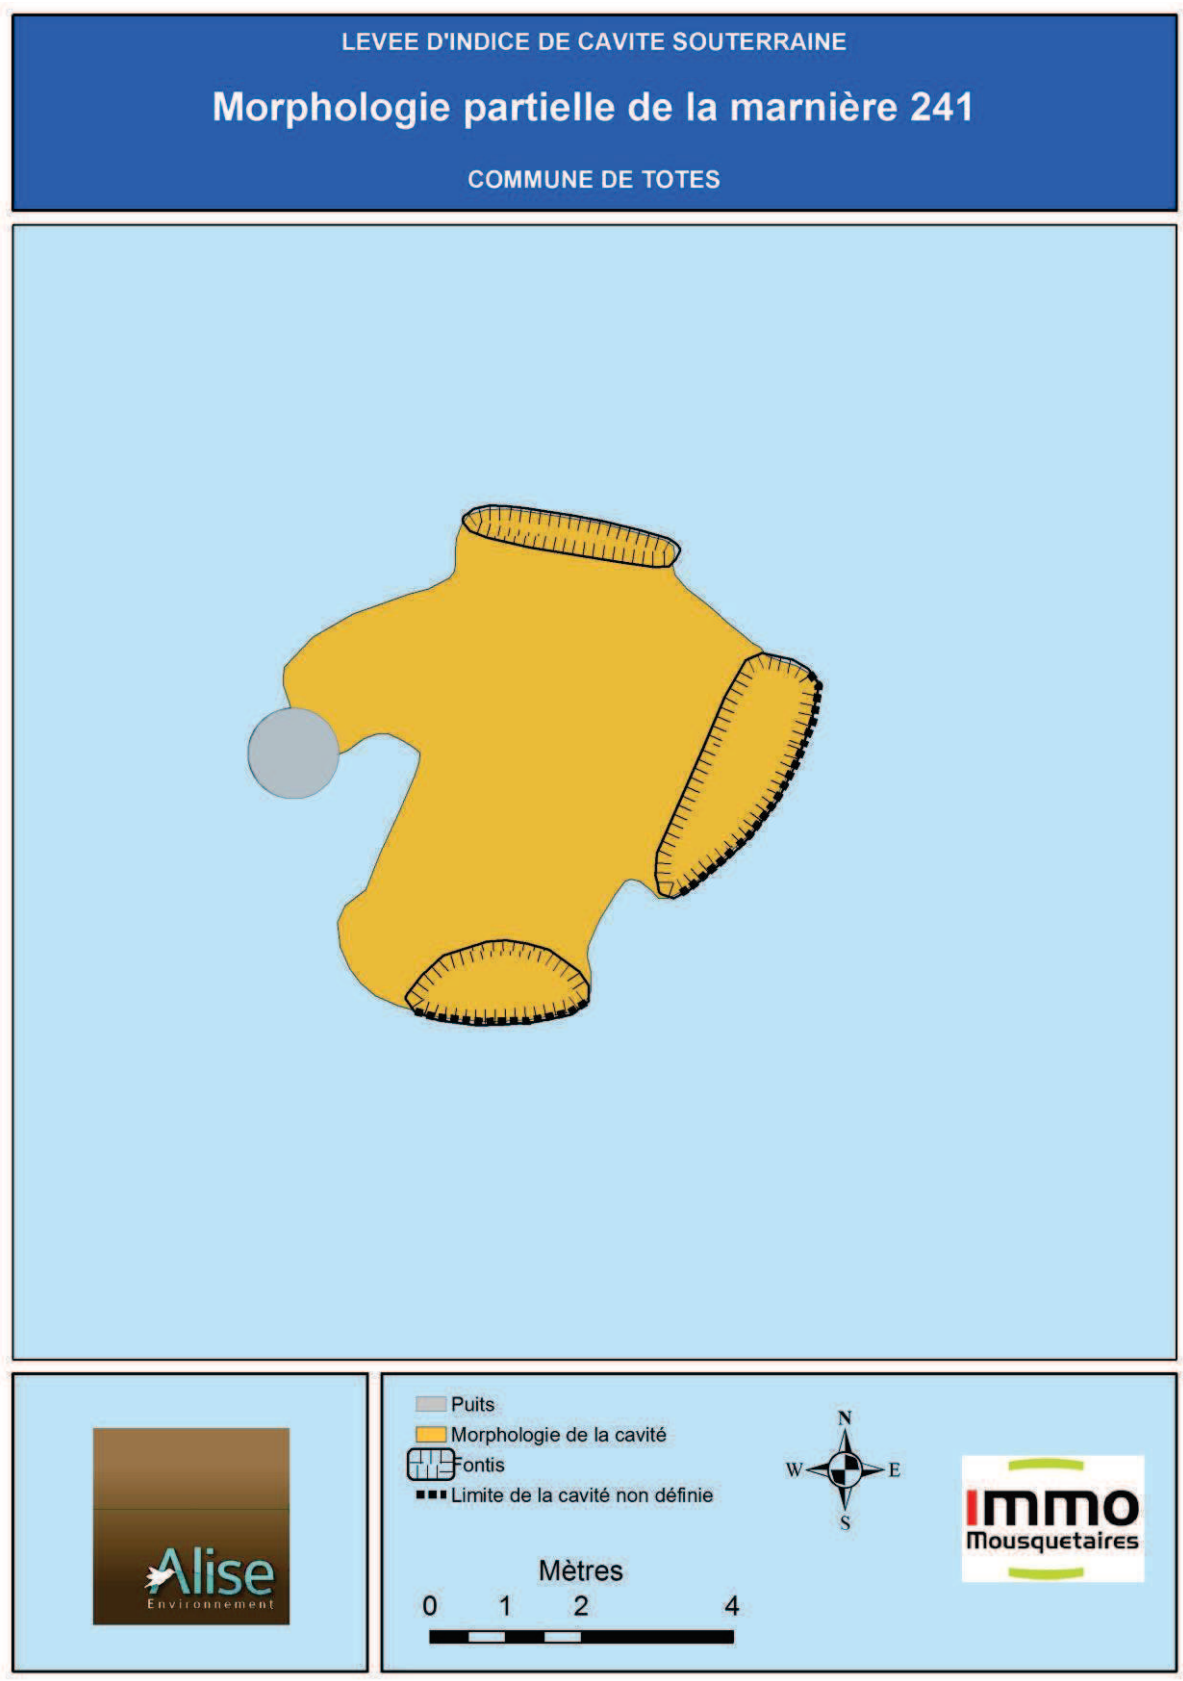
Figure 3 : schéma de l'ouvrage souterrain correspondant à l'indice n°241

Photographie 6 : Effondrement des limons et de l'argile au sein de l'ouvrage. Nécessité de vérifier l'absence de galerie au-delà de l'effondrement

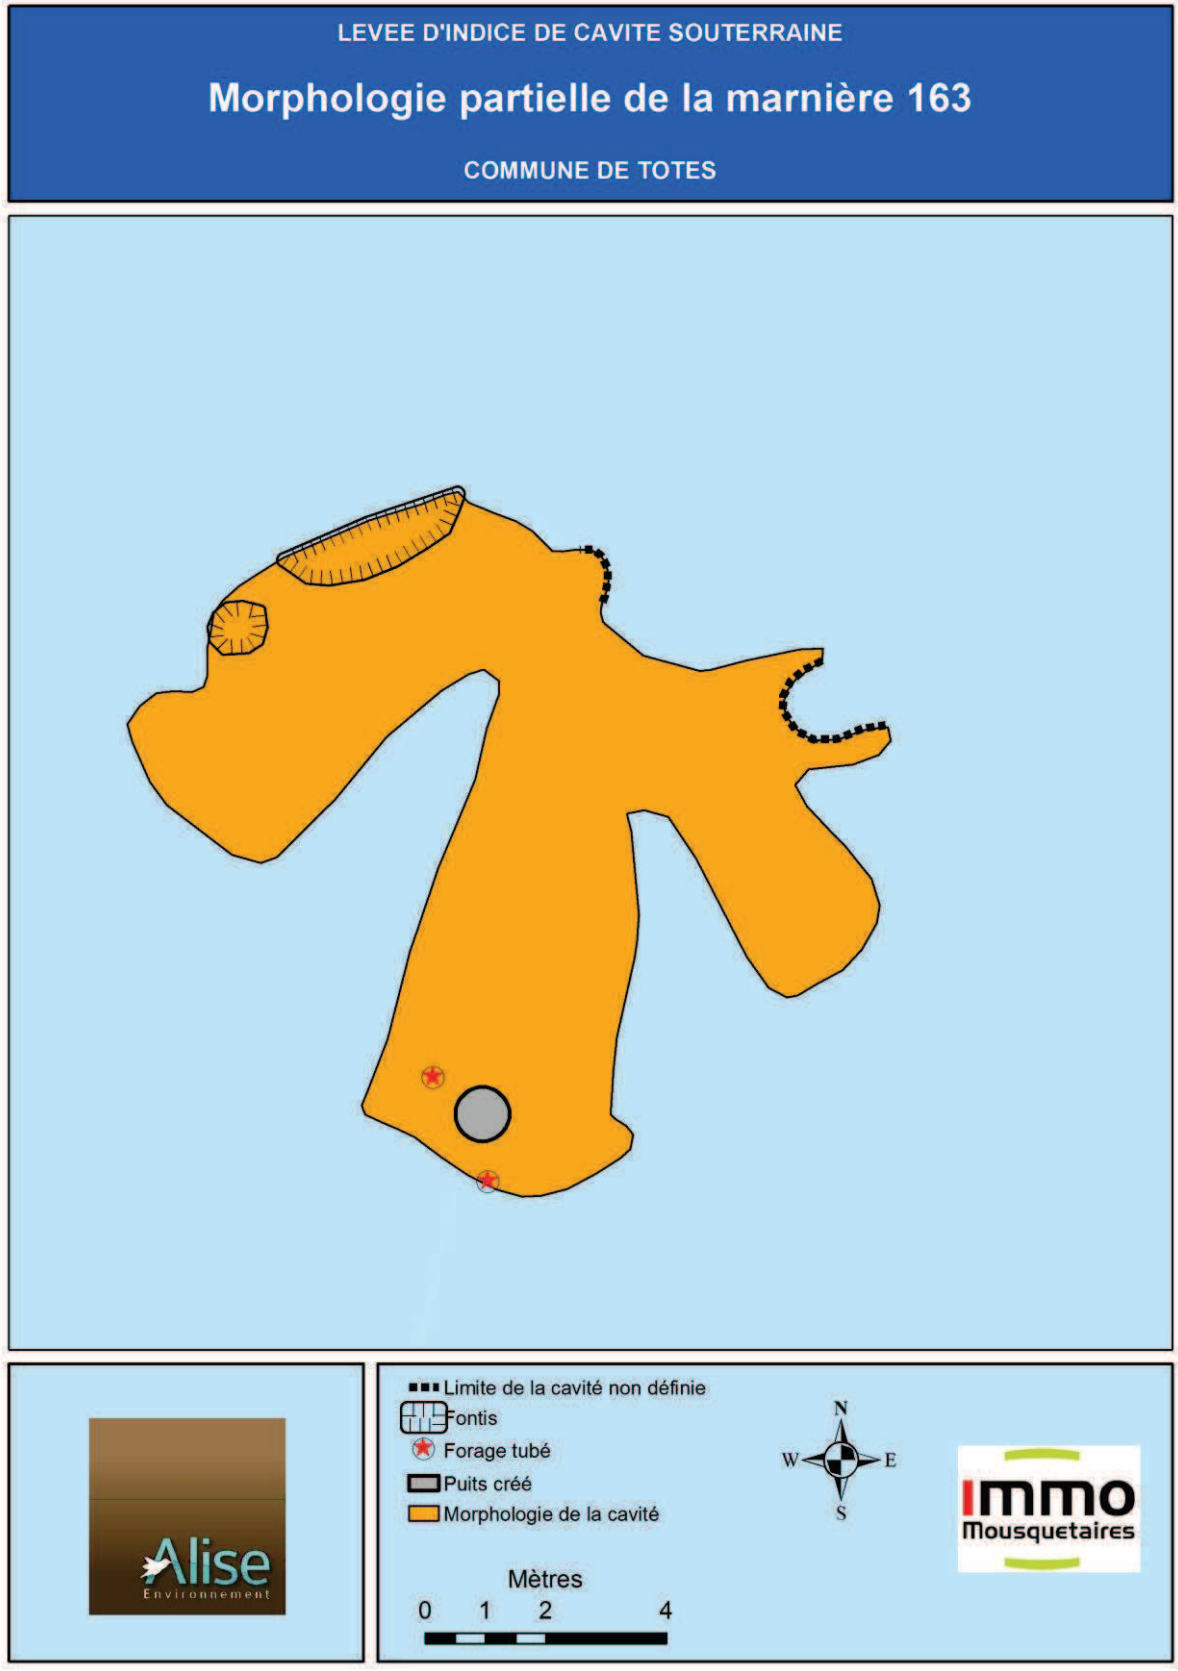
Figure 4 : schéma de l'ouvrage souterrain correspondant à l'indice n°163

Photographie 12 : Racine d'argile débouchant au toit de la marnière

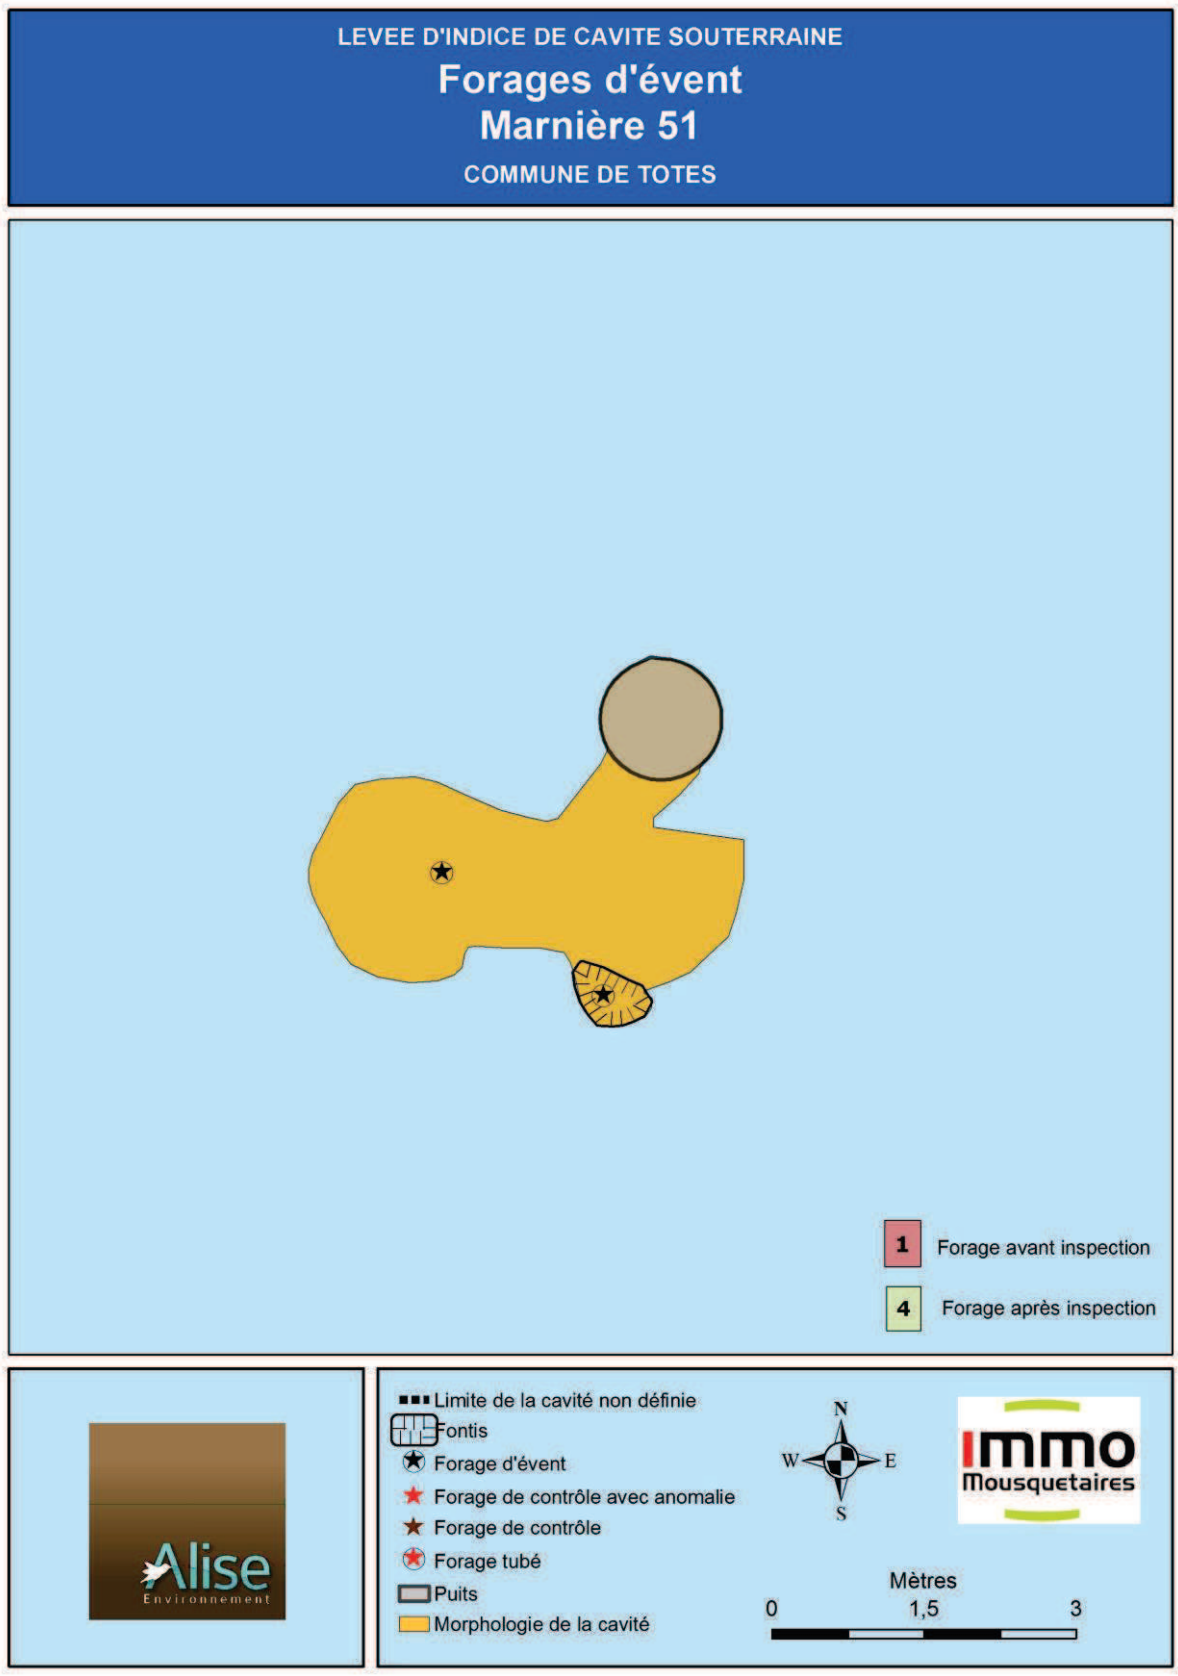
Figure 1 : Forages d'évents de la marnière 51

Deux forages d'évent ont été réalisés aux points les plus hauts de la cavité afin de limiter au maximum les poches de vide (cf. figure ci-après).
