Indice n° : 76700-245

Département : 76 - Seine-Maritime

Commune : Tôtes

Indice 76700-245 / Détail document d'archives récentes

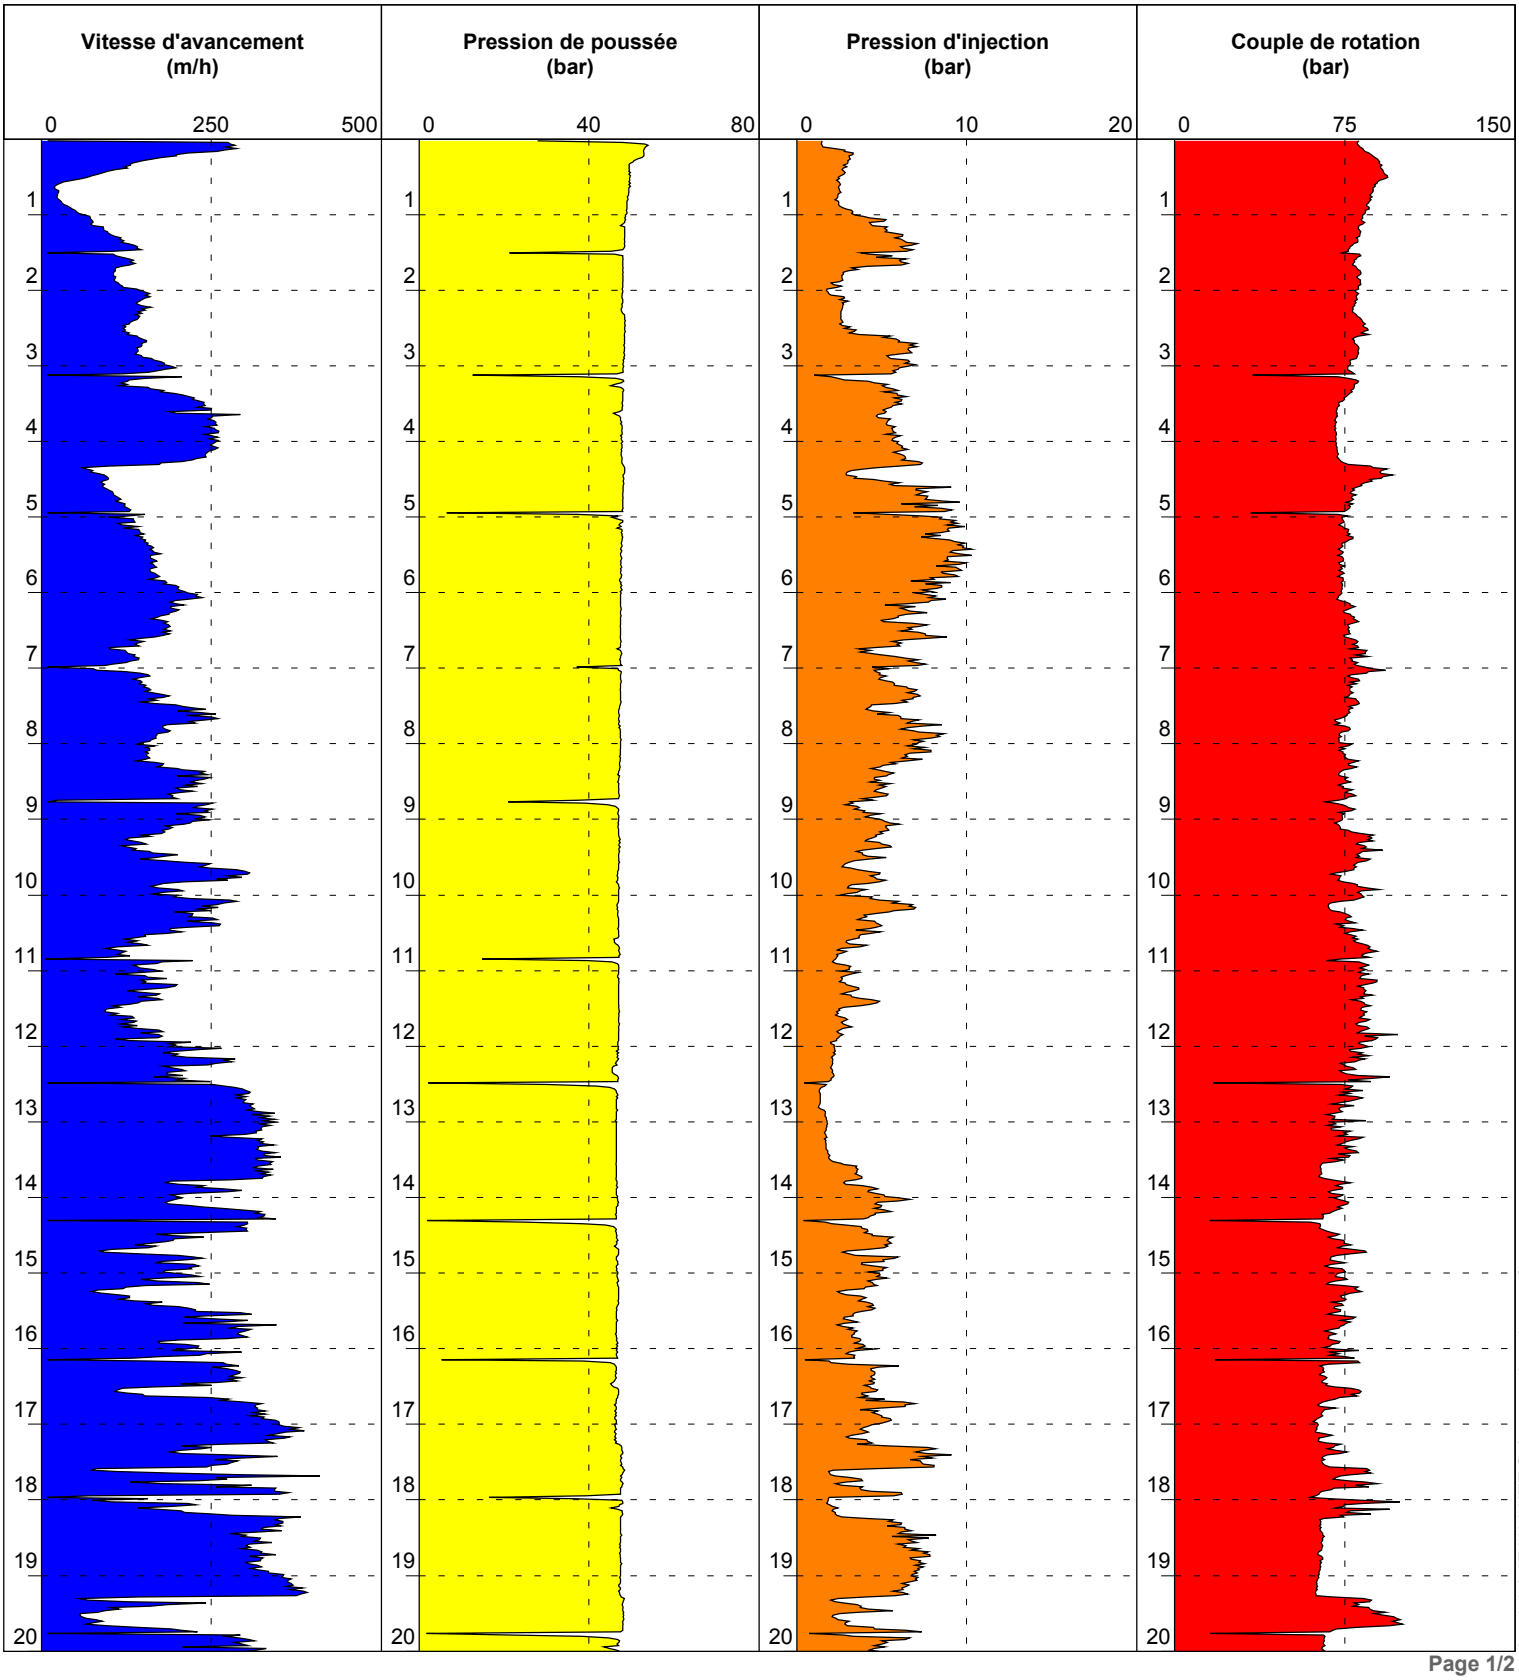
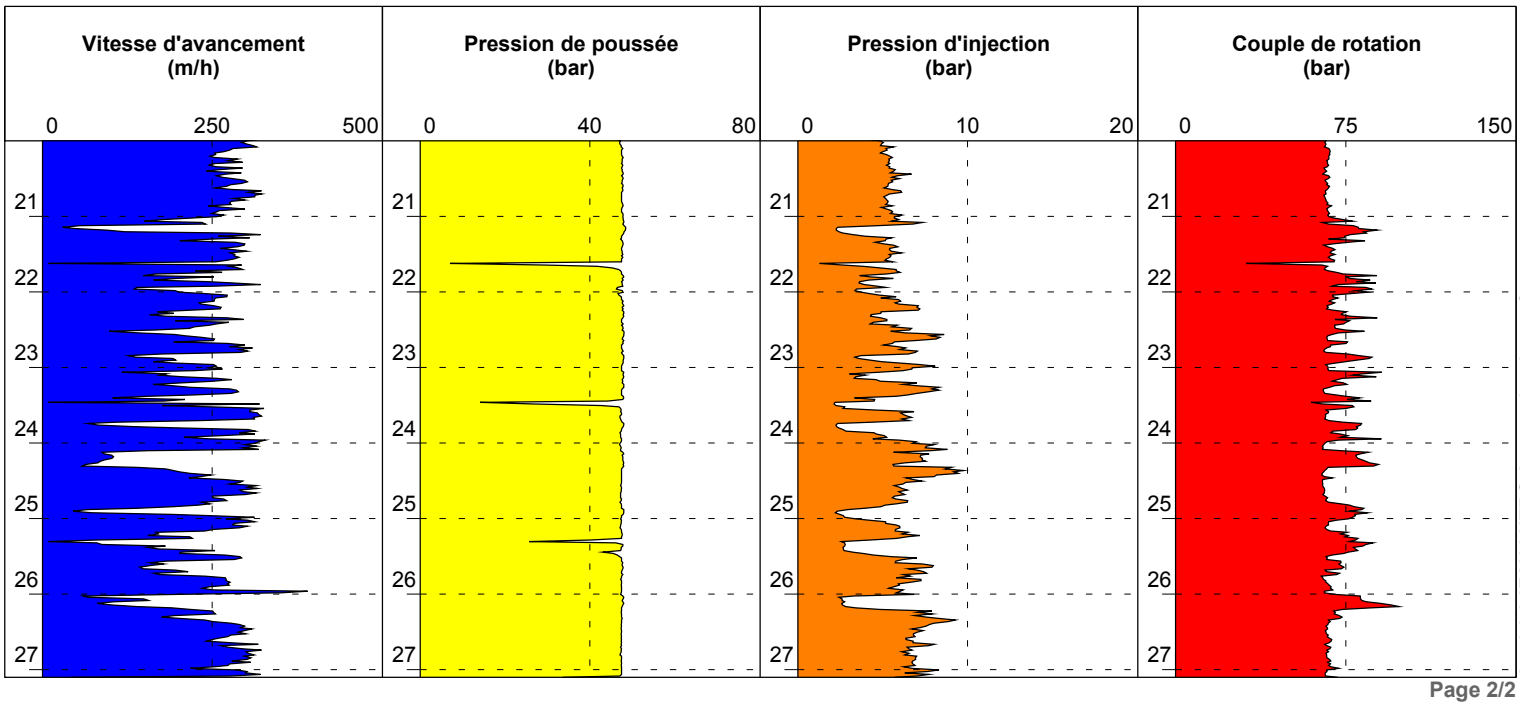
Forage : SD1

Seuls quelques passages altérés à décomprimés ont été rencontrés en SD2, SD7 et SD9. Ces passages sont liés à un état de fracturation naturelle de la craie ou d'altération.
