Indice n° : 76700-247

Département : 76 - Seine-Maritime

Commune : Tôtes

Indice 76700-247 / Détail document d'archives récentes

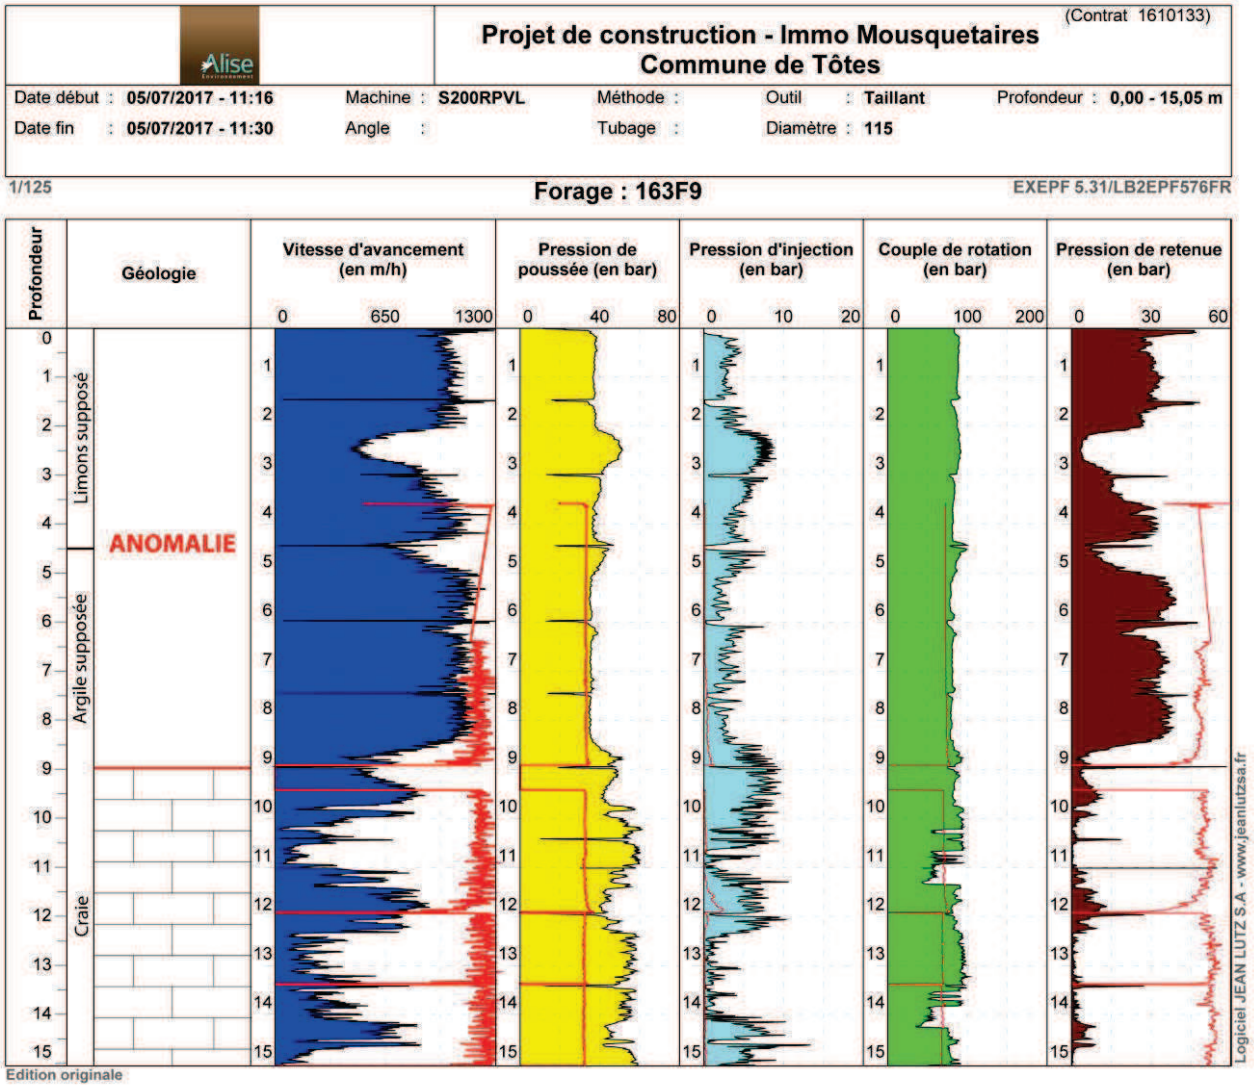
Projet de construction - Immo Mousquetaires
Commune de Tôtes
(Contrat 1610133)
Date début : 05/07/2017 - 11:16
Date fin : 05/07/2017 - 11:30
Machine : S200RPVL
Angle :
Méthode :
Tubage :
Outil : Taillant
Diamètre : 115
Profondeur : 0,00 - 15,05 m
1/125
Forage : 163F9
EXEPF 5.31/LB2EPF576FR
Profondeur
Géologie
Vitesse d'avancement (en m/h)
Pression de poussée (en bar)
Pression d'injection (en bar)
Couple de rotation (en bar)
Pression de retenue (en bar)
Limons supposé
Argile supposée
Craie
ANOMALIE
Logiciel JEAN LUTZ S.A - www.jeanlutzsa.fr
Edition originale

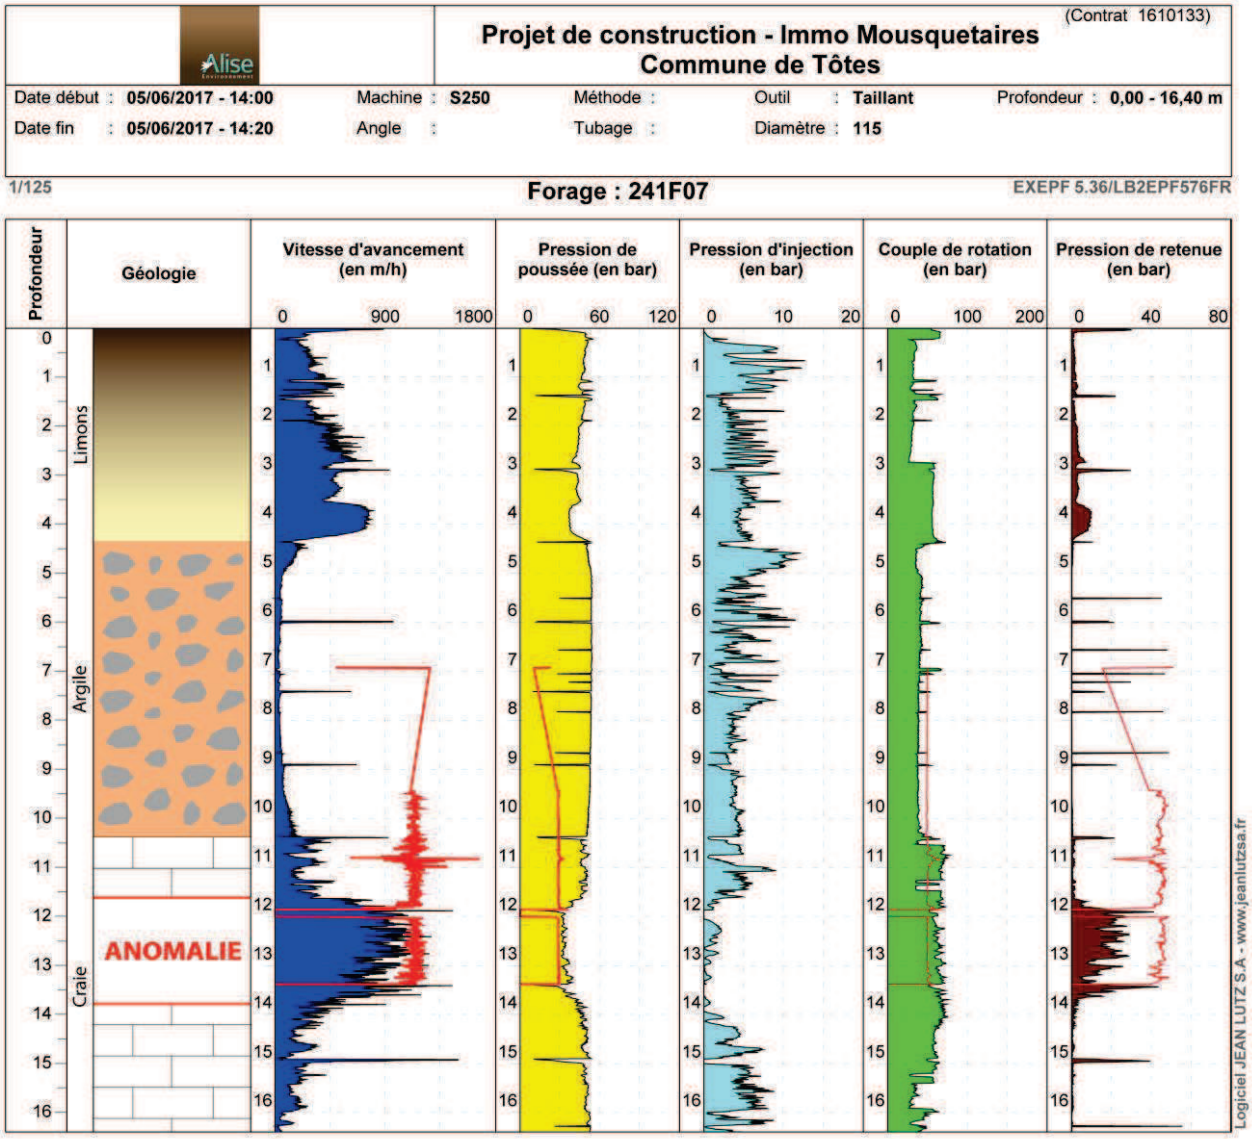
Projet de construction - Immo Mousquetaires
Commune de Tôtes
(Contrat 1610133)
Date début : 05/06/2017 - 14:00
Date fin : 05/06/2017 - 14:20
Machine : S250
Angle :
Méthode :
Tubage :
Outil : Taillant
Diamètre : 115
Profondeur : 0,00 - 16,40 m
1/125
Forage : 241F07
EXEPF 5.36/LB2EPF576FR
Profondeur
Géologie
Vitesse d'avancement (en m/h)
Pression de poussée (en bar)
Pression d'injection (en bar)
Couple de rotation (en bar)
Pression de retenue (en bar)
Limons
Argile
Craie
ANOMALIE
Logiciel JEAN LUTZ S.A - www.jeanlutzsa.fr
