Indice n° : 76700-248

Département : 76 - Seine-Maritime

Commune : Tôtes

Indice 76700-248 / Détail document d'archives récentes

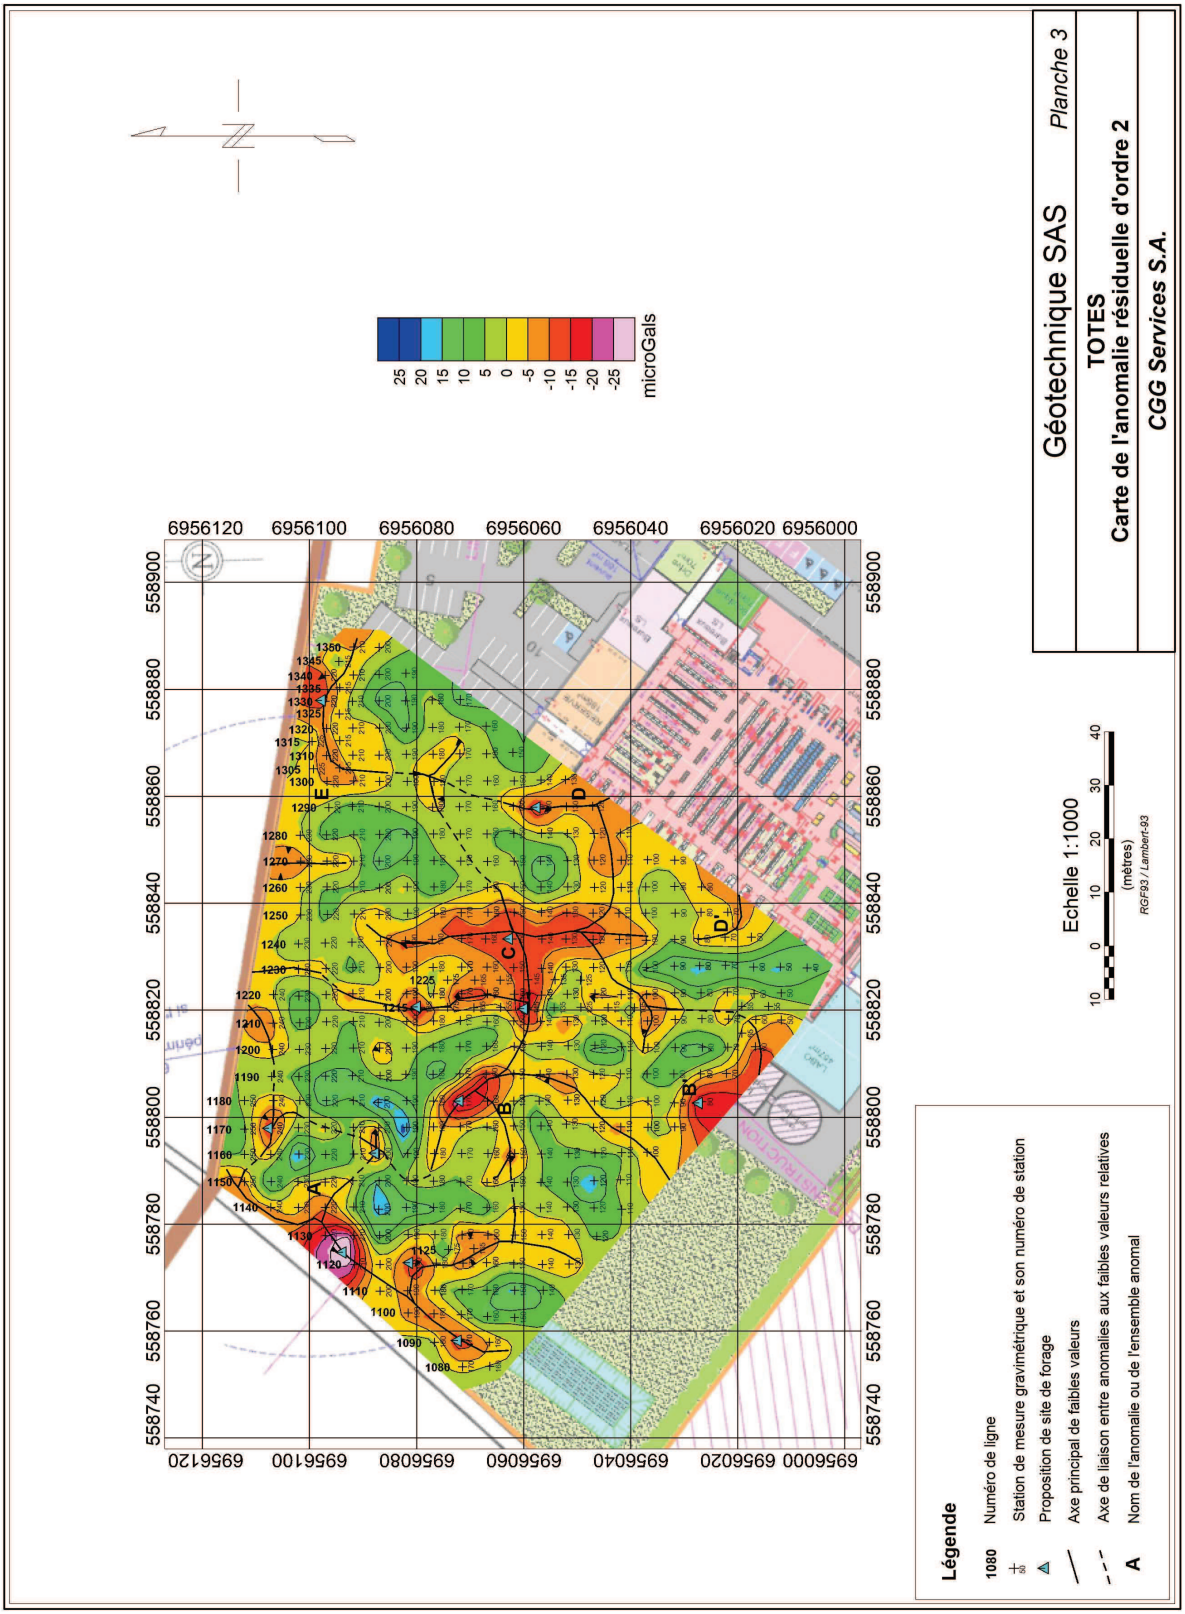
Géotechnique SAS
Planche 3
TOTES
Carte de l'anomalie résiduelle d'ordre 2
CGG Services S.A.
microGals
25 20 15 10 5 0 -5 -10 -15 -20 -25
Echelle 1:1000
(mètres)
RGF93 / Lambert-93
Légende
1080 Numéro de ligne
Station de mesure gravimétrique et son numéro de station
Proposition de site de forage
Axe principal de faibles valeurs
Axe de liaison entre anomalies aux faibles valeurs relatives
A Nom de l'anomalie ou de l'ensemble anomal

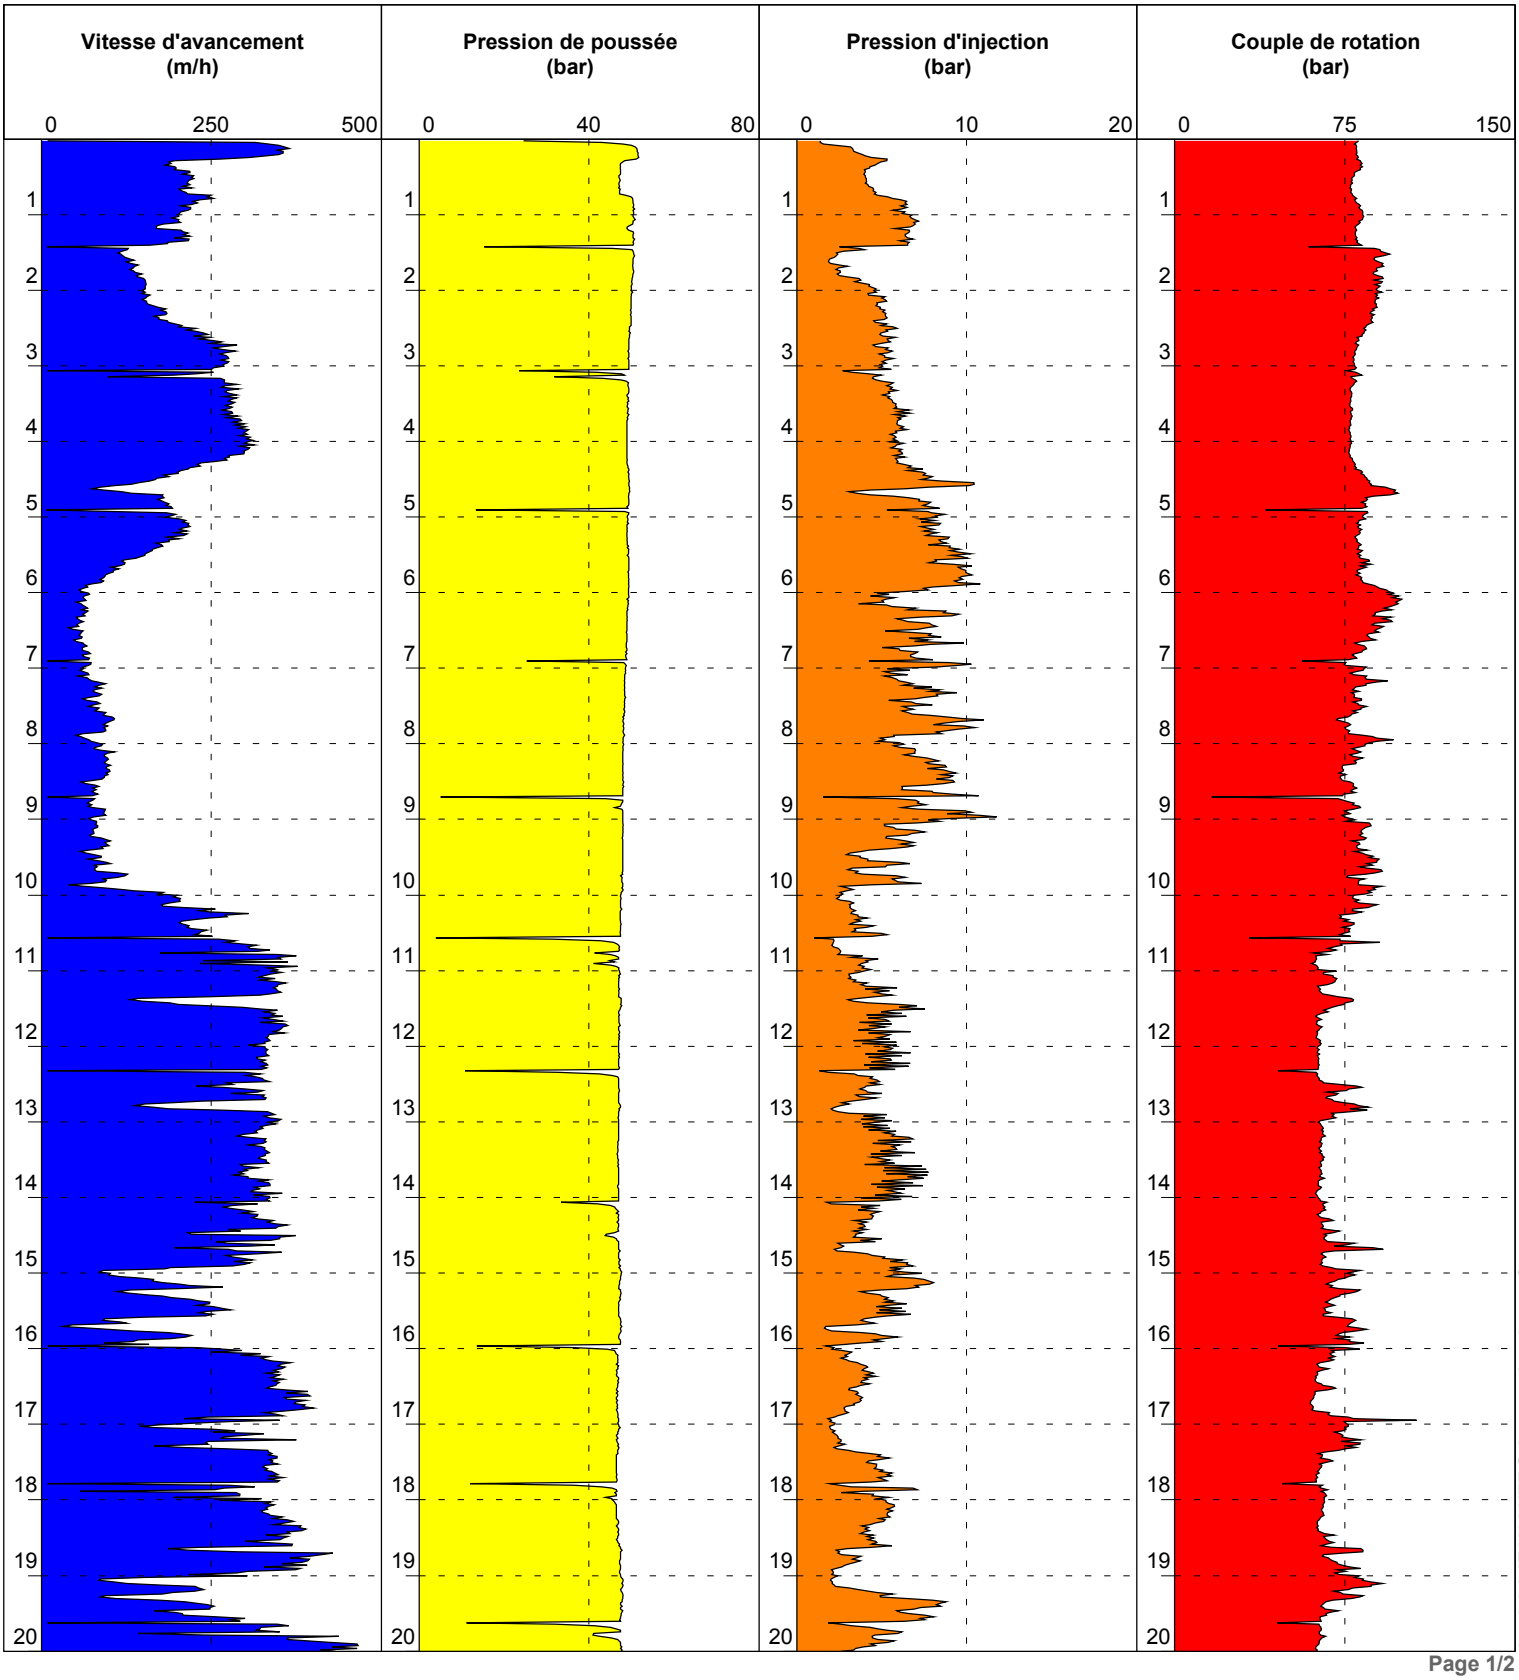
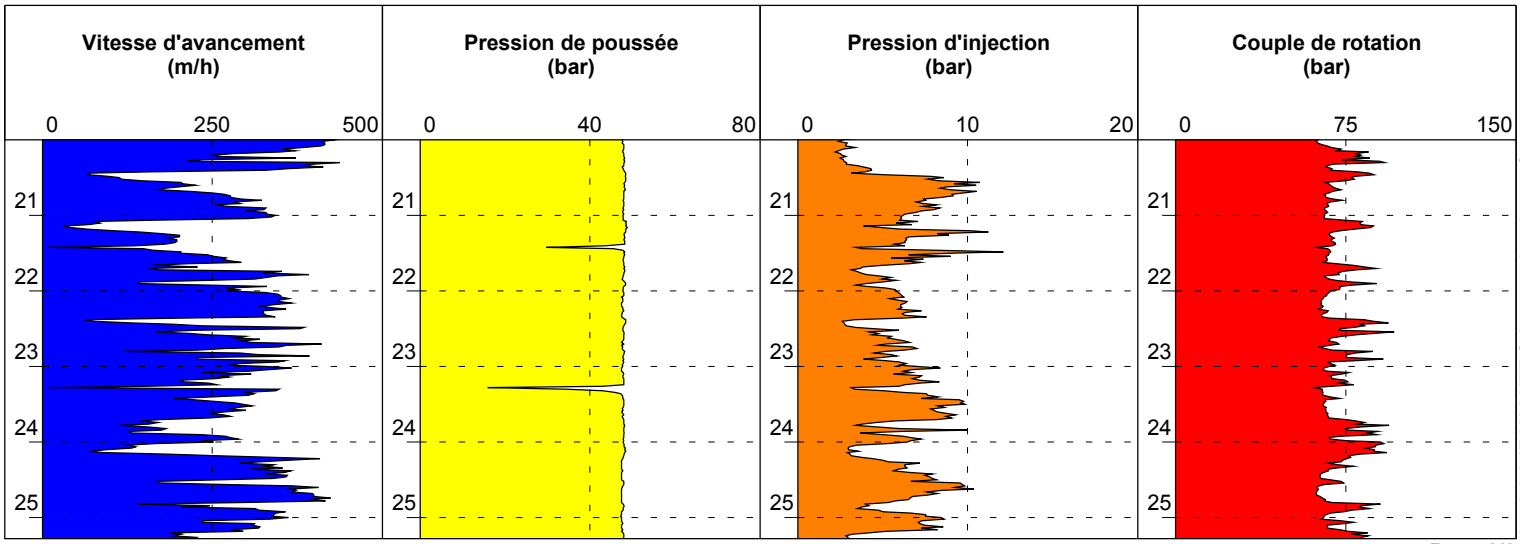
Forage : SD2

Seuls quelques passages altérés à décomprimés ont été rencontrés en SD2, SD7 et SD9. Ces passages sont liés à un état de fracturation naturelle de la craie ou d'altération.

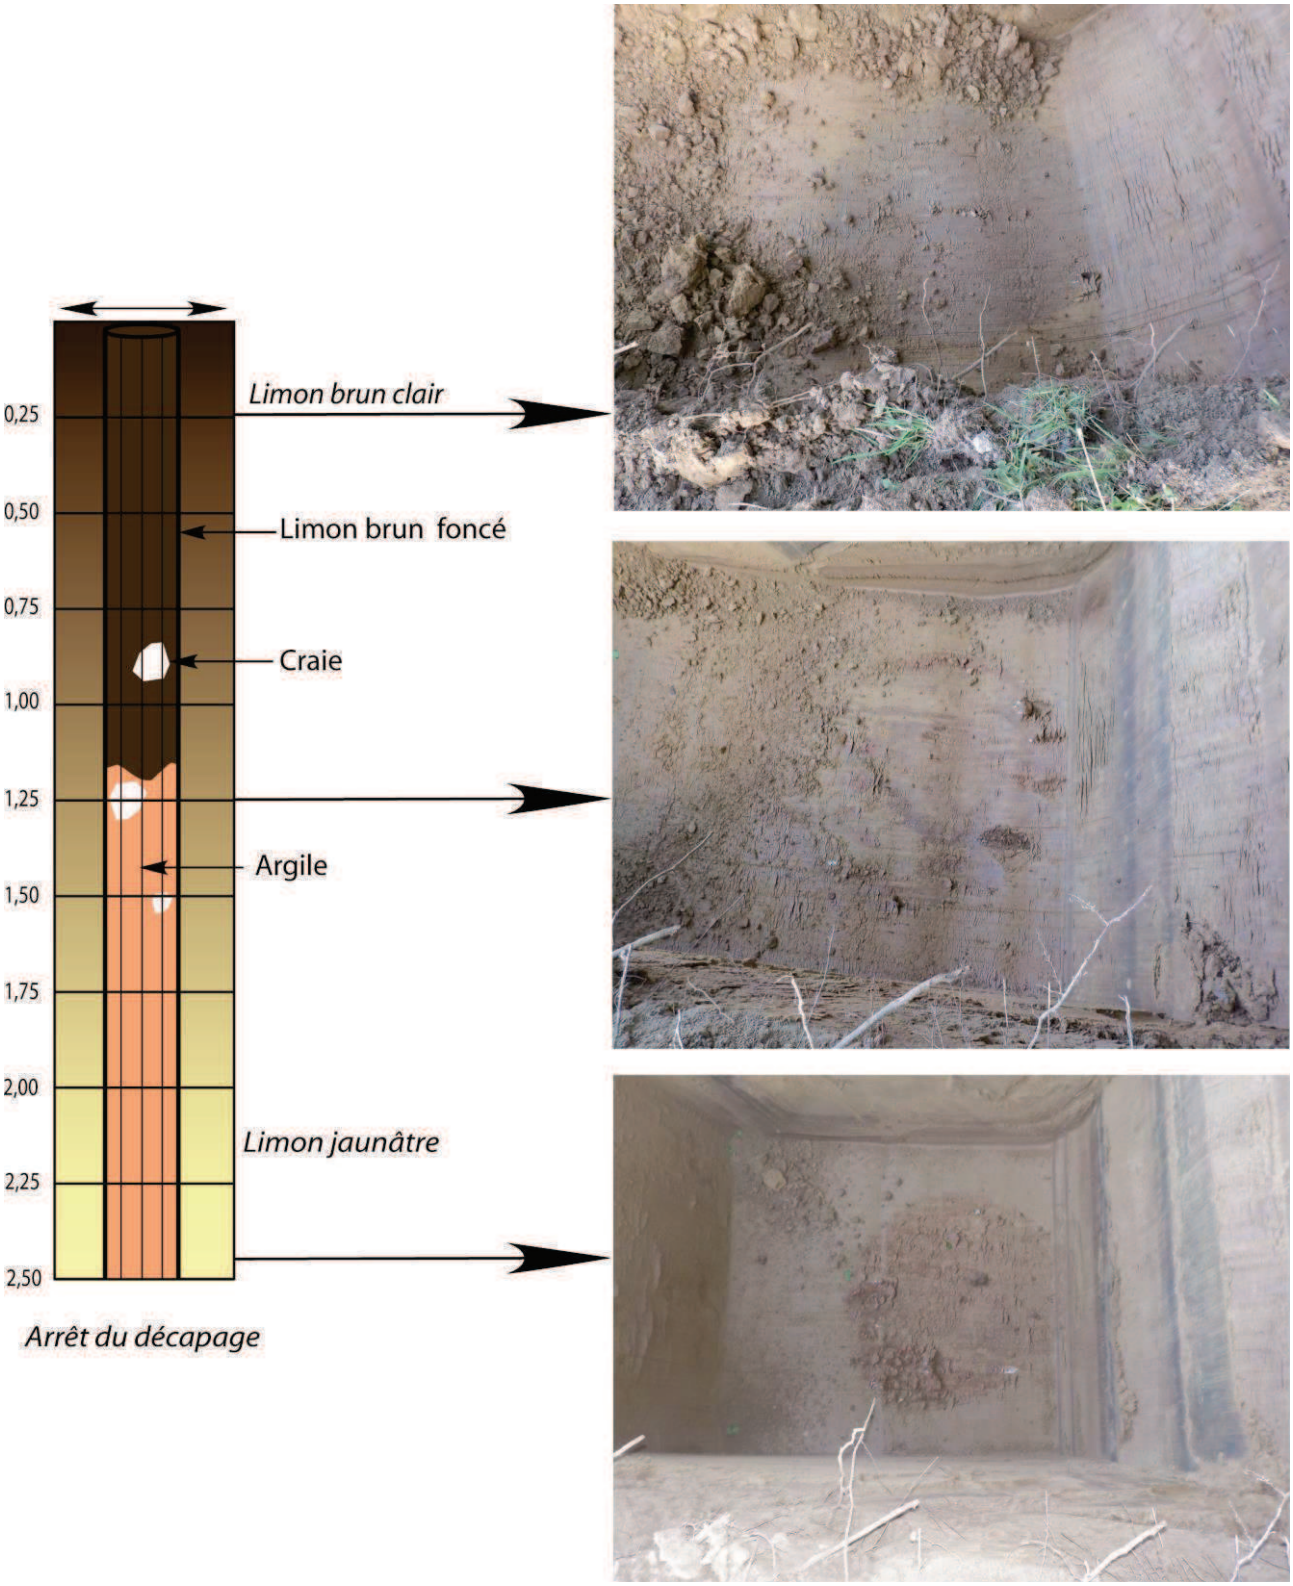
Figure 5 : Coupe synthétique des formations rencontrées (ICS 242)

Photographie 25 : Persistance de l'anomalie (ICS 242) composée d'argile en fin de décapage à 2,5m

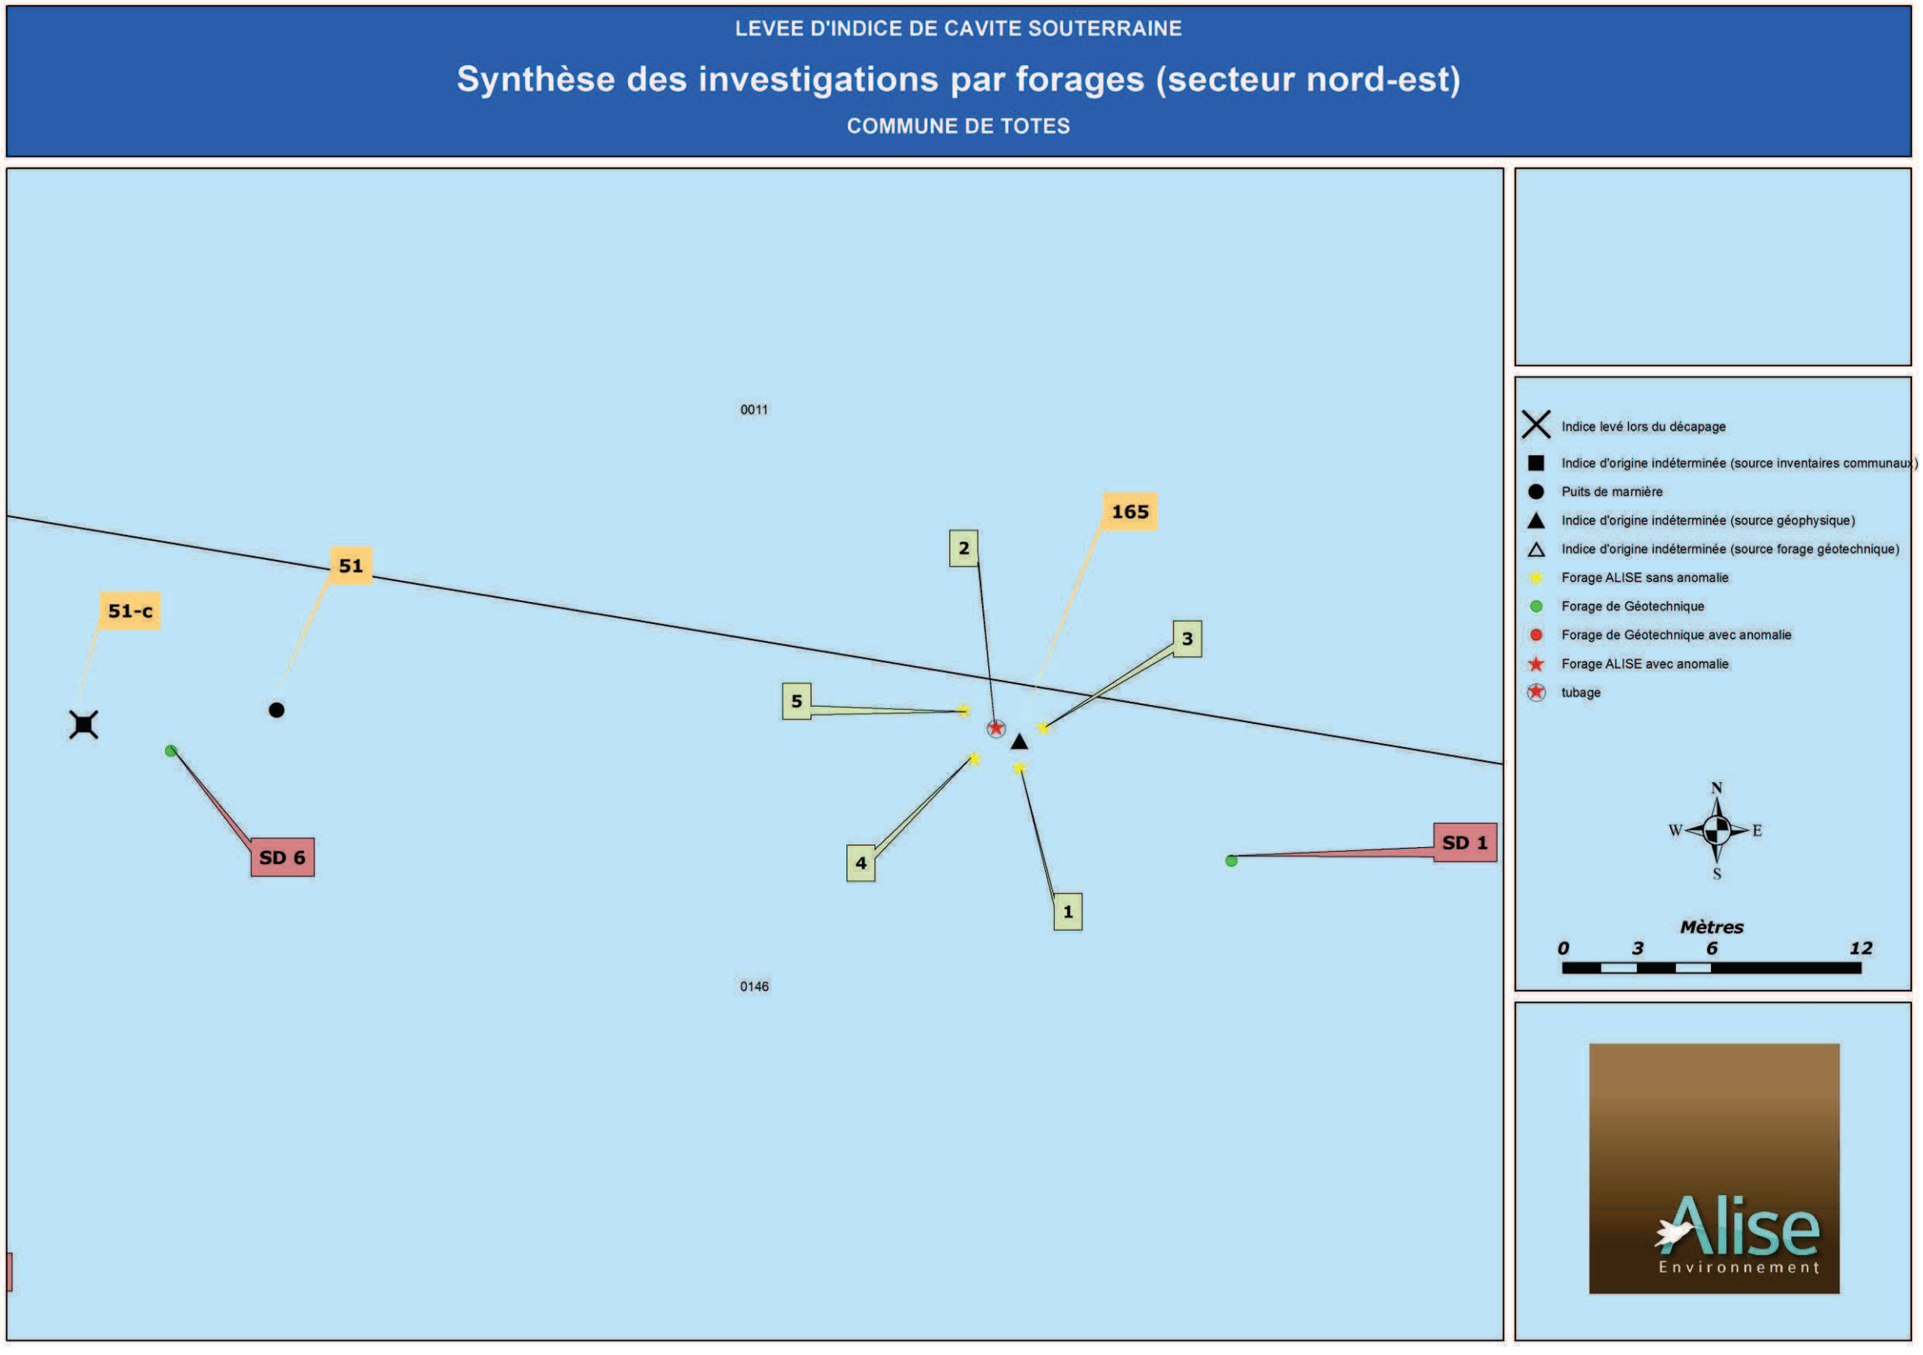
Figure 6 : Périmètres de sécurité après phases 2 et 3

Pour synthétiser les phases 2 et 3 (investigations par décapage et forages ainsi que inspections vidéoscopiques), 4 indices (51, 163, 241 et 242) sont créés ou conservés. Ces derniers font l'objet d'un périmètre de sécurité de 60m de rayon et nécessitent l'intervention d'un puisatier afin de réaliser l'inspection de ces puits ou cavités découvertes.

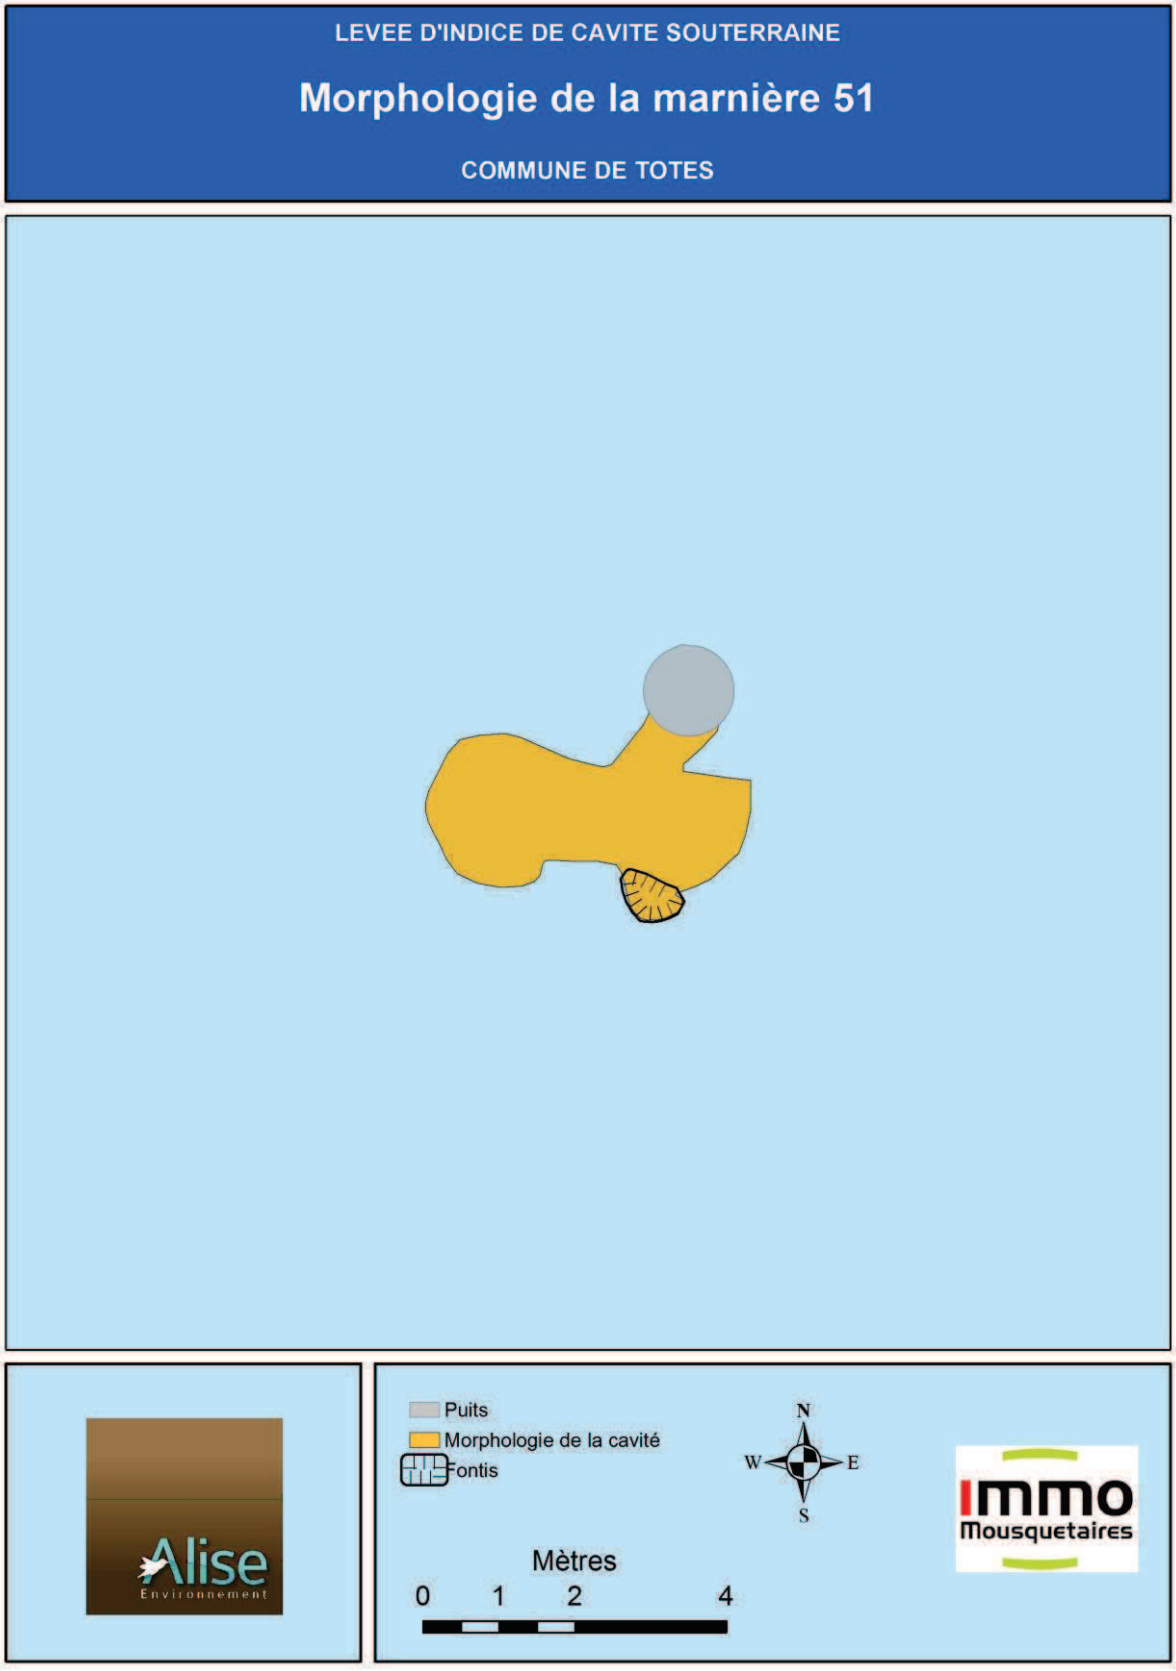
Figure 1 : schéma de l'ouvrage souterrain correspondant à l'indice n°51

Photographie 2 : racine d'argile à silex au sein de l'ouvrage

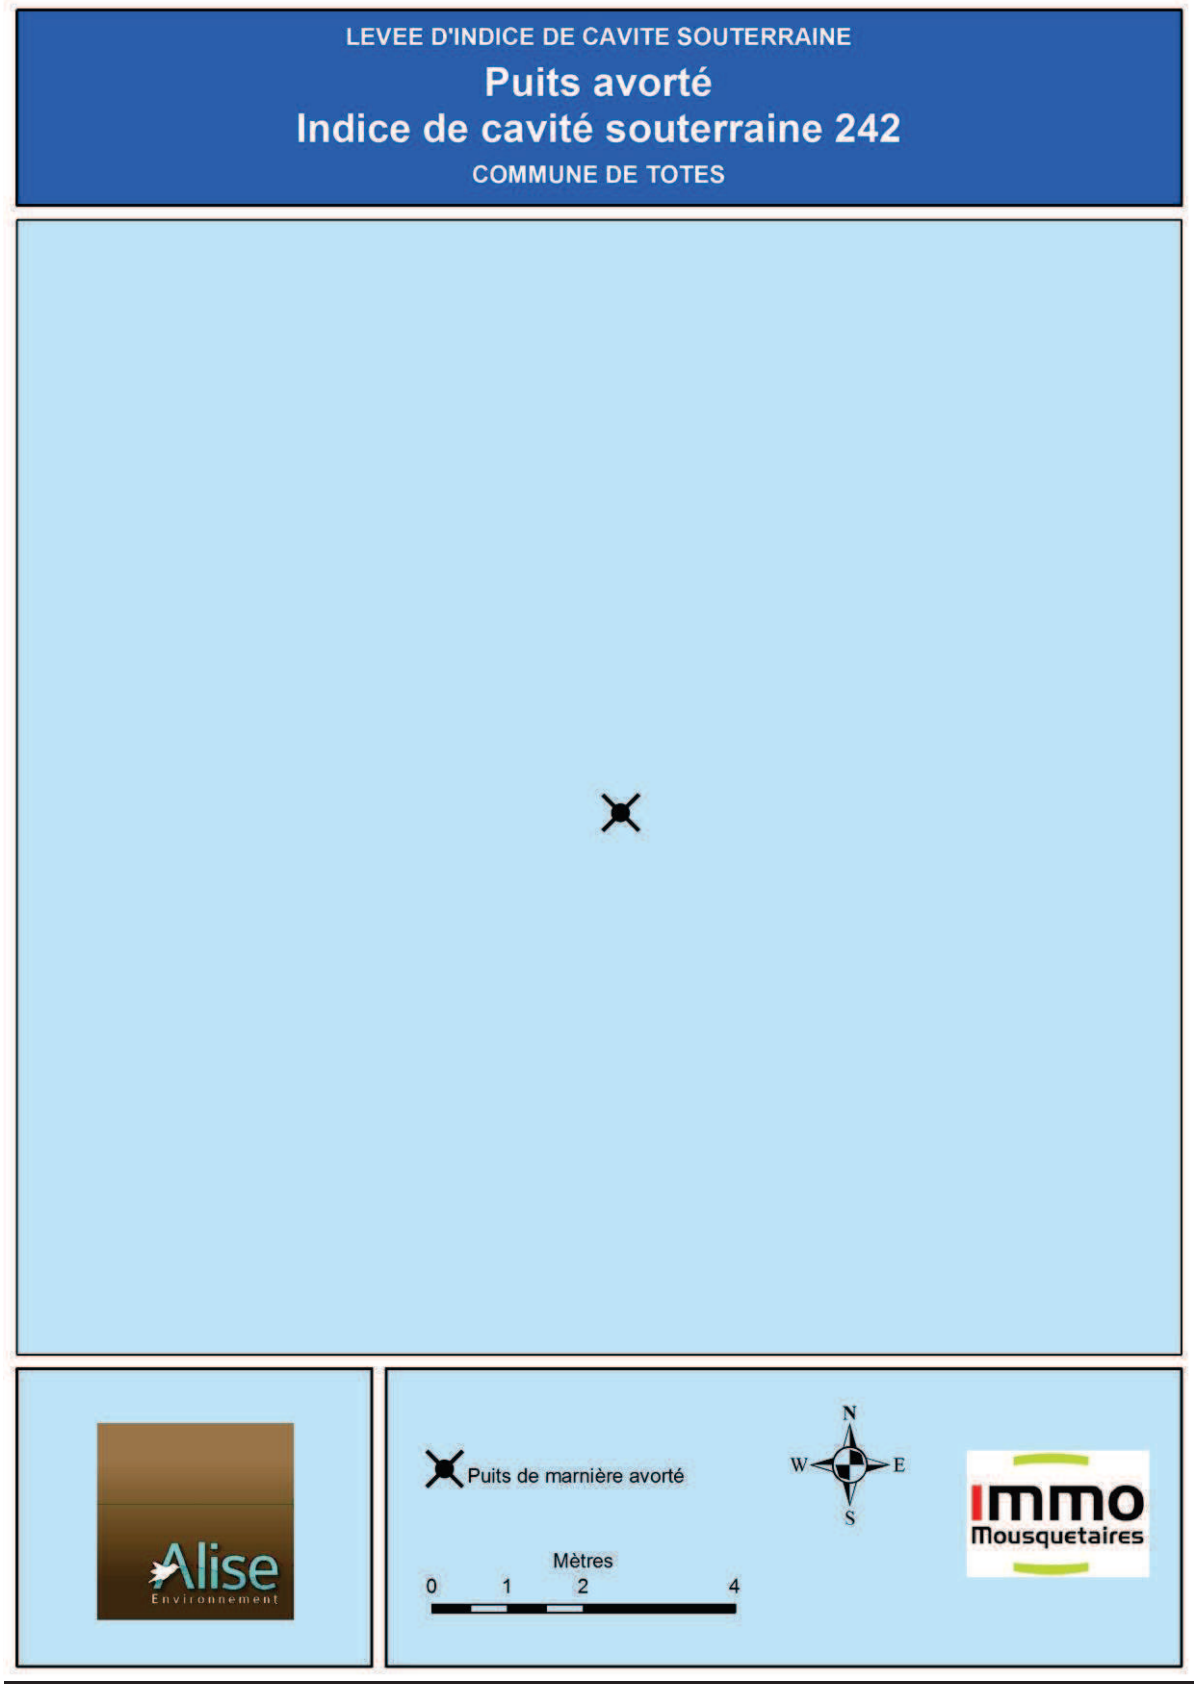
Figure 2 : Levée du risque cavité souterraine pour l'indice n°242

Photographie 4 : Puits avorté, fond du puits recreusé dans la marne sans exploitation de matériaux

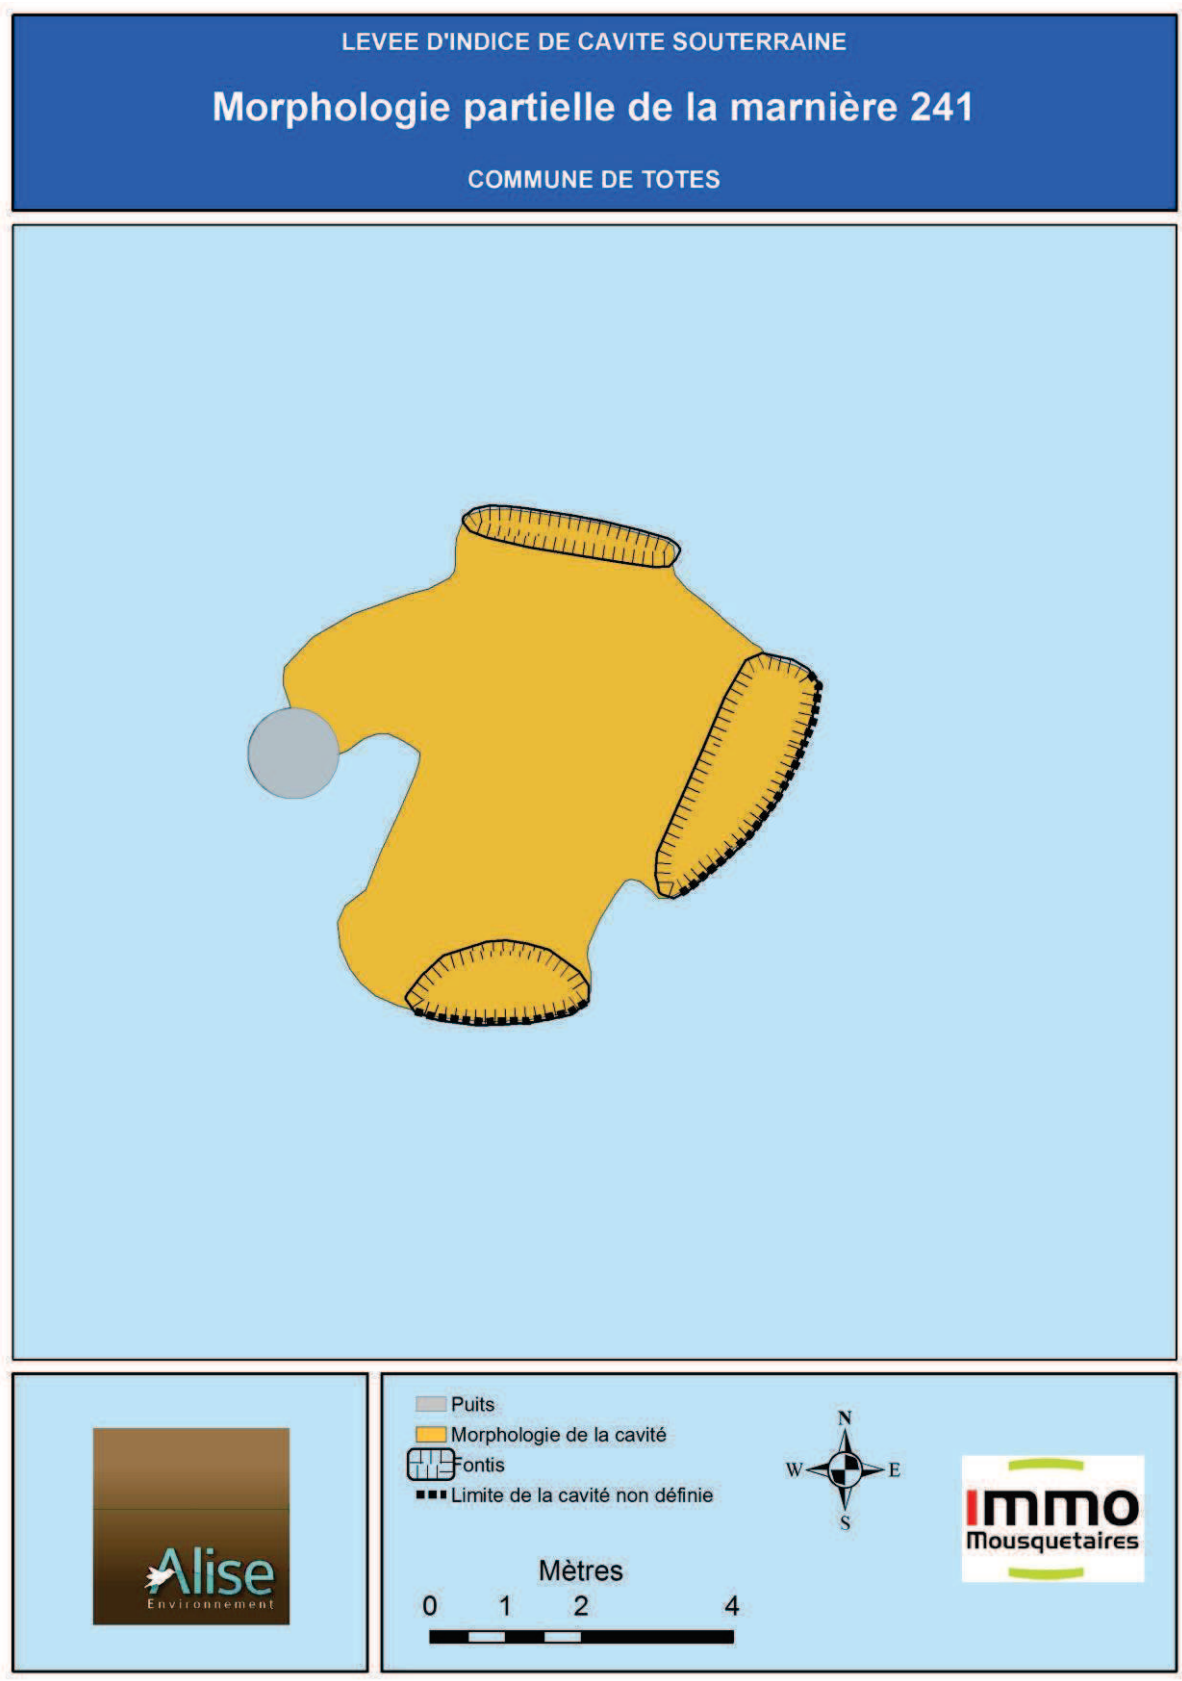
Figure 3 : schéma de l'ouvrage souterrain correspondant à l'indice n°241

Photographie 6 : Effondrement des limons et de l'argile au sein de l'ouvrage. Nécessité de vérifier l'absence de galerie au-delà de l'effondrement

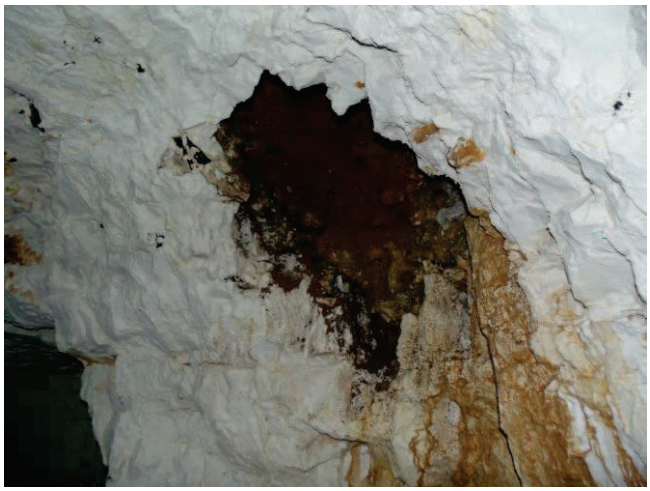
Photographie 11 : Racine d'argile de taille importante fragilisant l'ouvrage souterrain

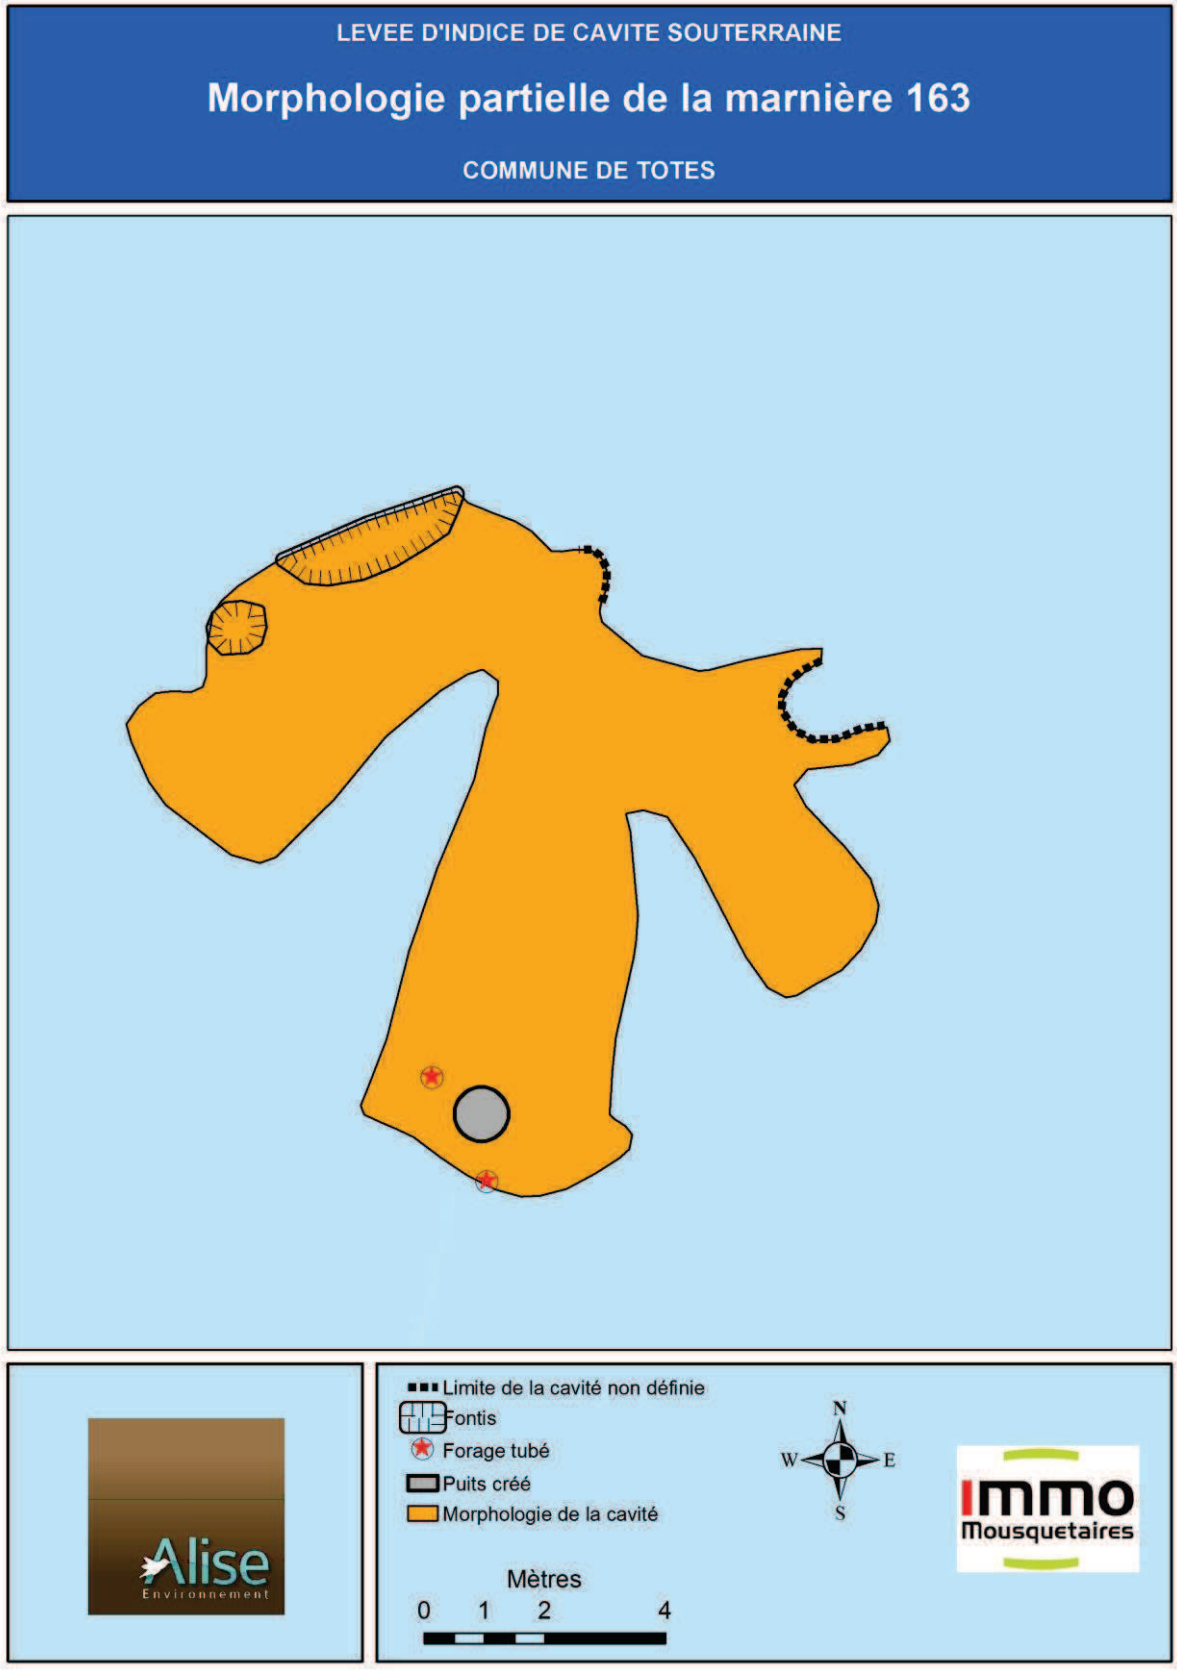
Figure 4 : schéma de l'ouvrage souterrain correspondant à l'indice n°163

Photographie 12 : Racine d'argile débouchant au toit de la marnière

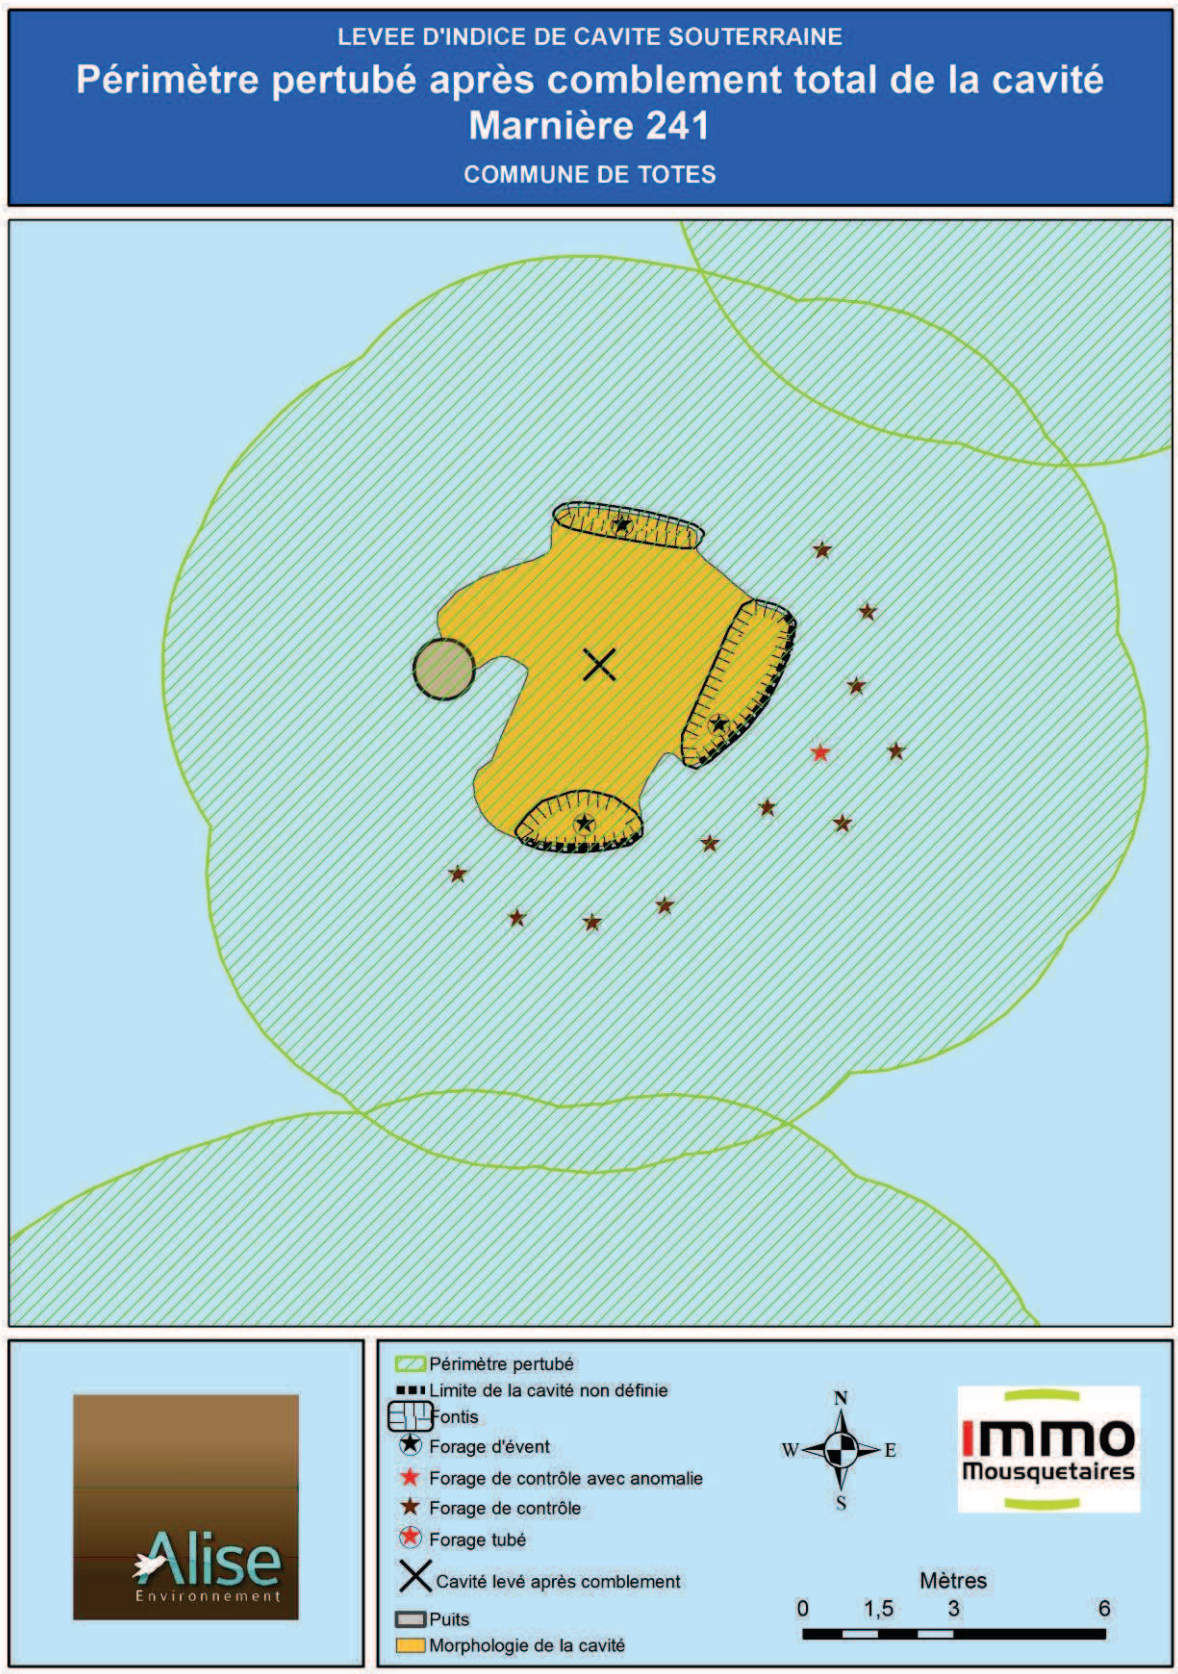
Figure 9 : Périmètre perturbé de la marnière 241

Des déformations ou tassements résiduels sur un périmètre de 5 m sont à prévoir au-dessus des trois marnières remblayées et des forages de contrôle effectués. En effet, une décompression des terrains sus-jacents suite aux remaniements est toujours possible sur le long terme. Ainsi, en cas d'urbanisation, ces zones dites périmètres perturbés nécessiteraient potentiellement des compléments d'études géotechniques afin de vérifier l'éventuelle présence d'anomalies de compacité.

- De lever le périmètre de sécurité correspondant à la cavité souterraine n°241
- De conserver une zone de 5m de périmètre autour de la marnière comblée et des forages de contrôle effectués (cf. cartographie du périmètre perturbé) où l'urbanisation est possible mais nécessitant potentiellement des compléments d'études géotechniques afin de vérifier l'éventuelle présence d'anomalies de compacité.
