Indice n° : 76700-249

Commune : Tôtes

Indice 76700-249 / Détail document d'archives récentes

Plan d'implantation des sondages	GEOtechnique sciences de la terre sas
IMMO MOUSQUETAIRES	
Recherche de cavités souterraines	▲ Sondage destructifs
TOTES (76)	Echelle : 1/1000 e

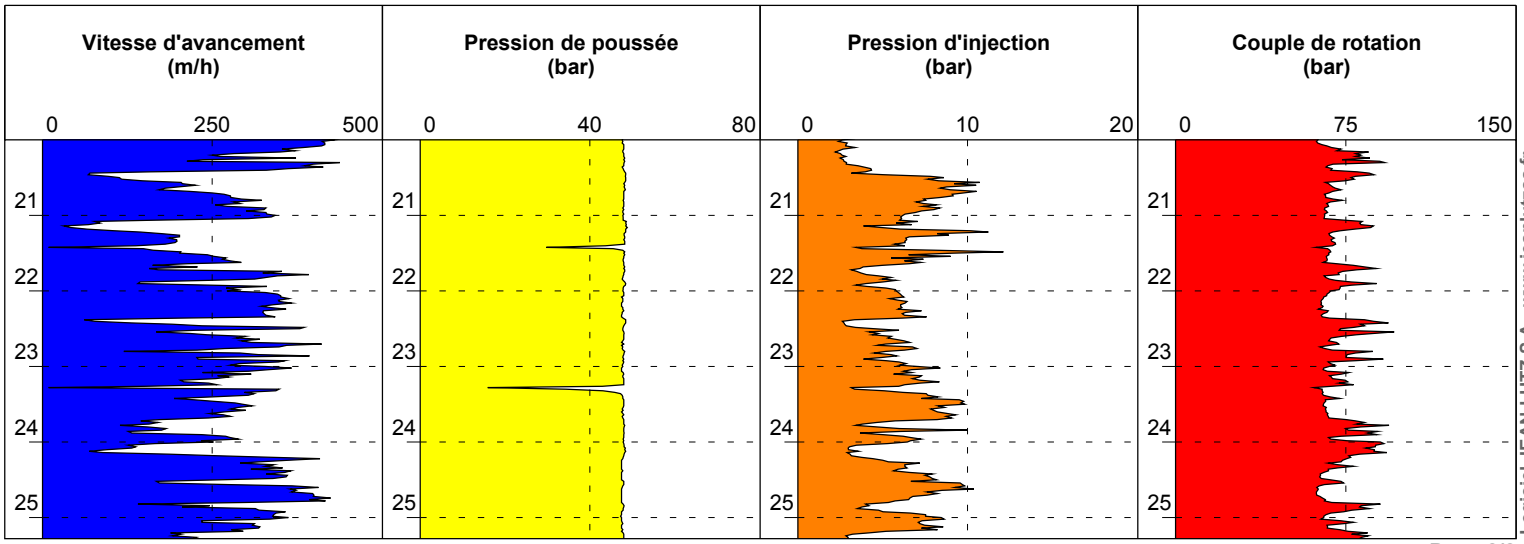
Forage : SD2

Seuls quelques passages altérés à décomprimés ont été rencontrés en SD2, SD7 et SD9. Ces passages sont liés à un état de fracturation naturelle de la craie ou d'altération.

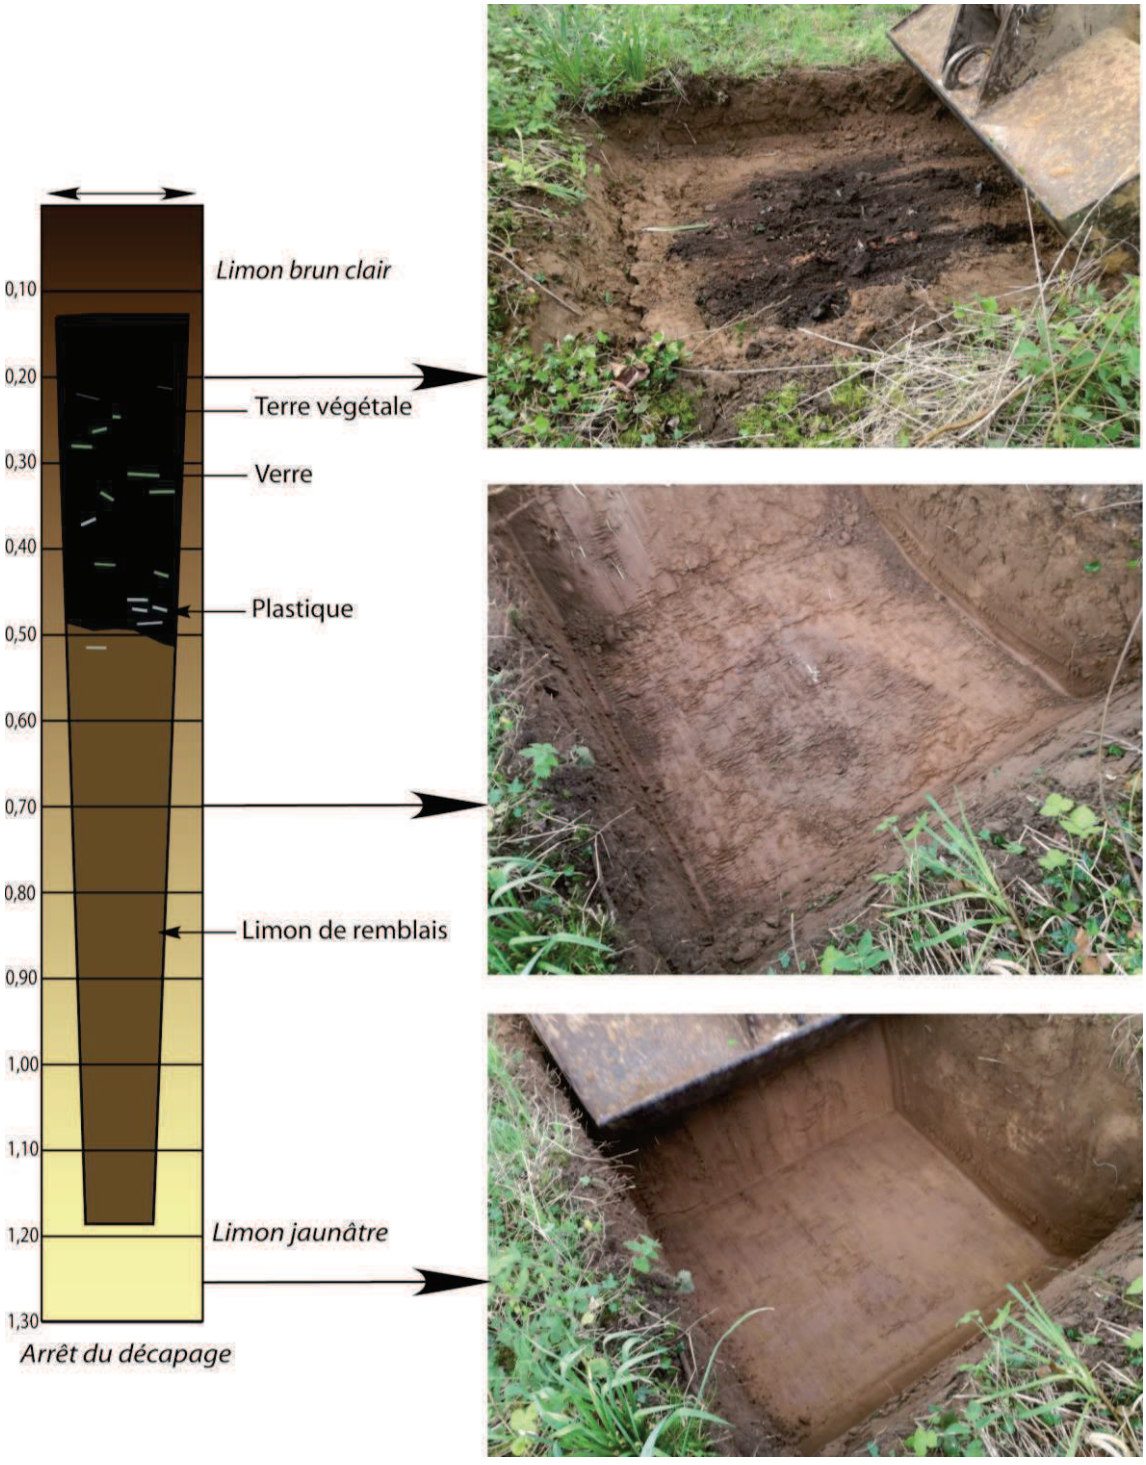
Figure 2 : Coupe synthétique des formations rencontrées (cuvette nord-est)

Photographie 9 : Poursuite de l'anomalie circulaire composée de limon de remblai

Photographie 10 : Disparition de l'anomalie de remblais en fin de décapage à 1,3m de profondeur

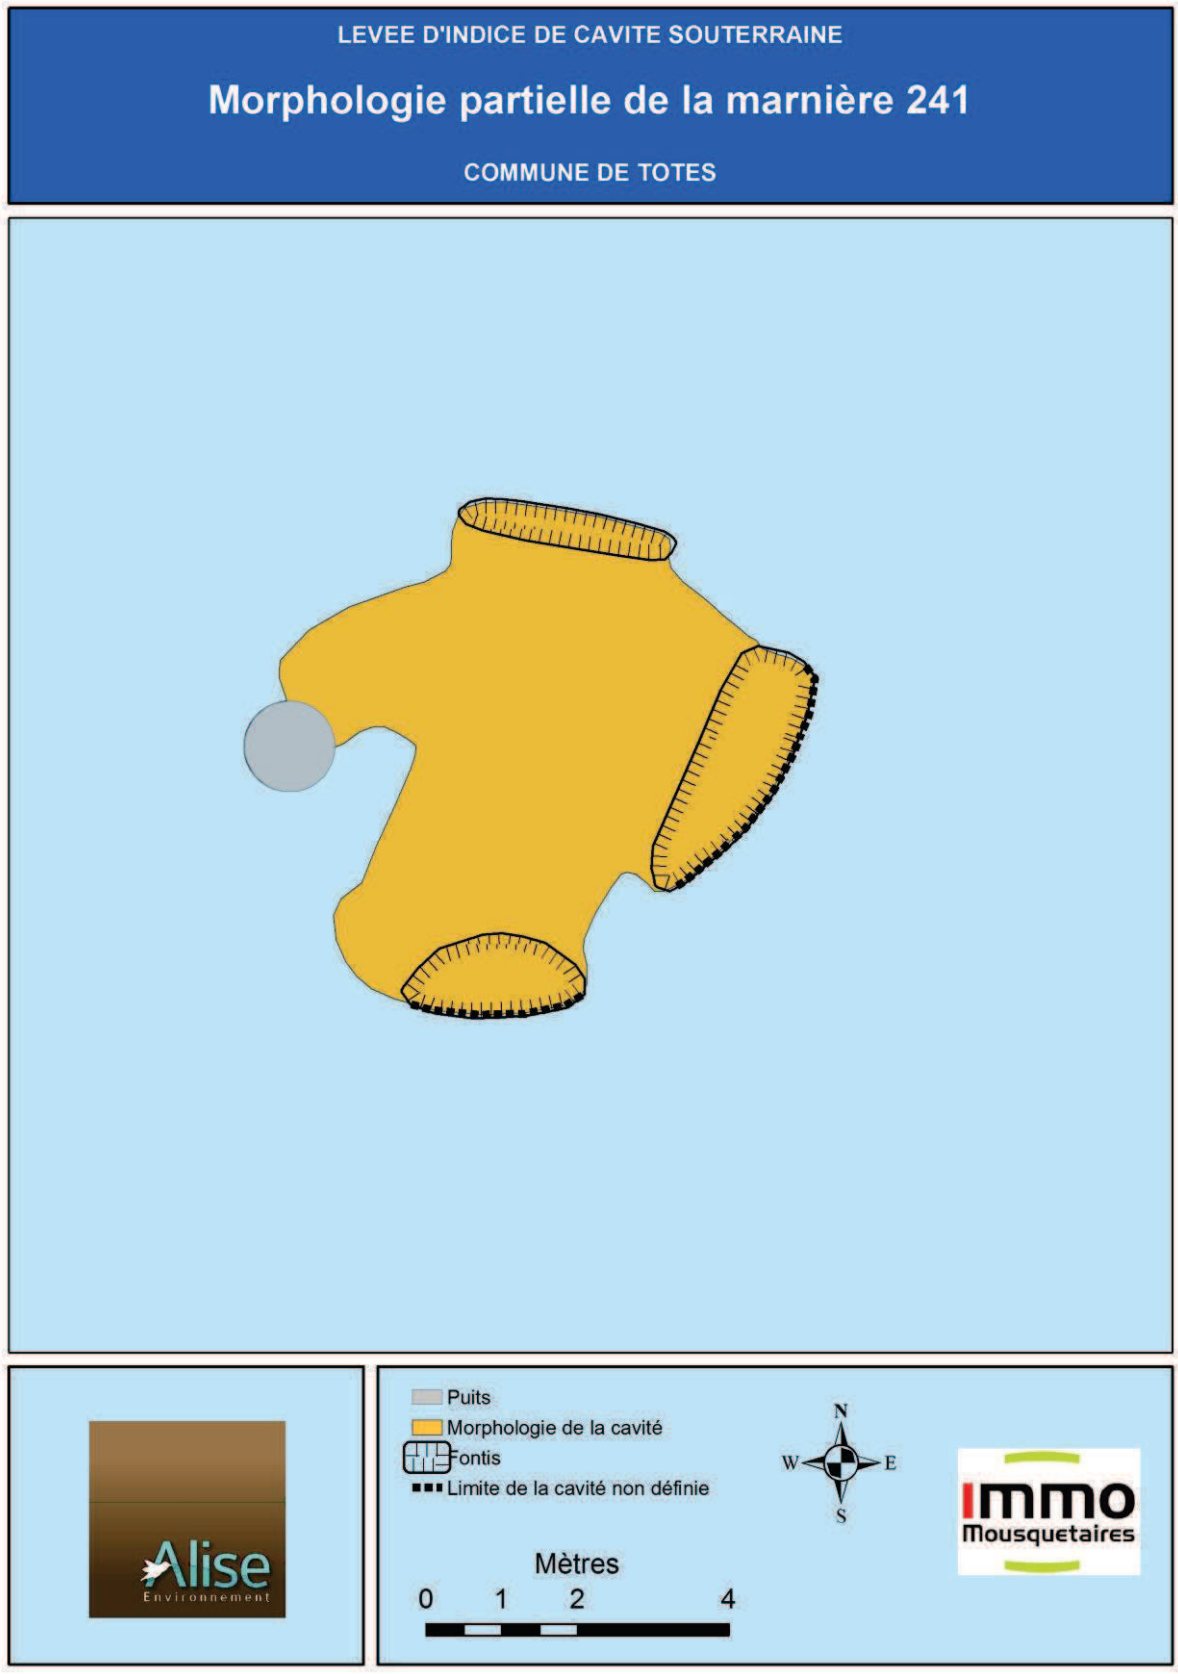
Figure 3 : schéma de l'ouvrage souterrain correspondant à l'indice n°241

Photographie 6 : Effondrement des limons et de l'argile au sein de l'ouvrage. Nécessité de vérifier l'absence de galerie au-delà de l'effondrement

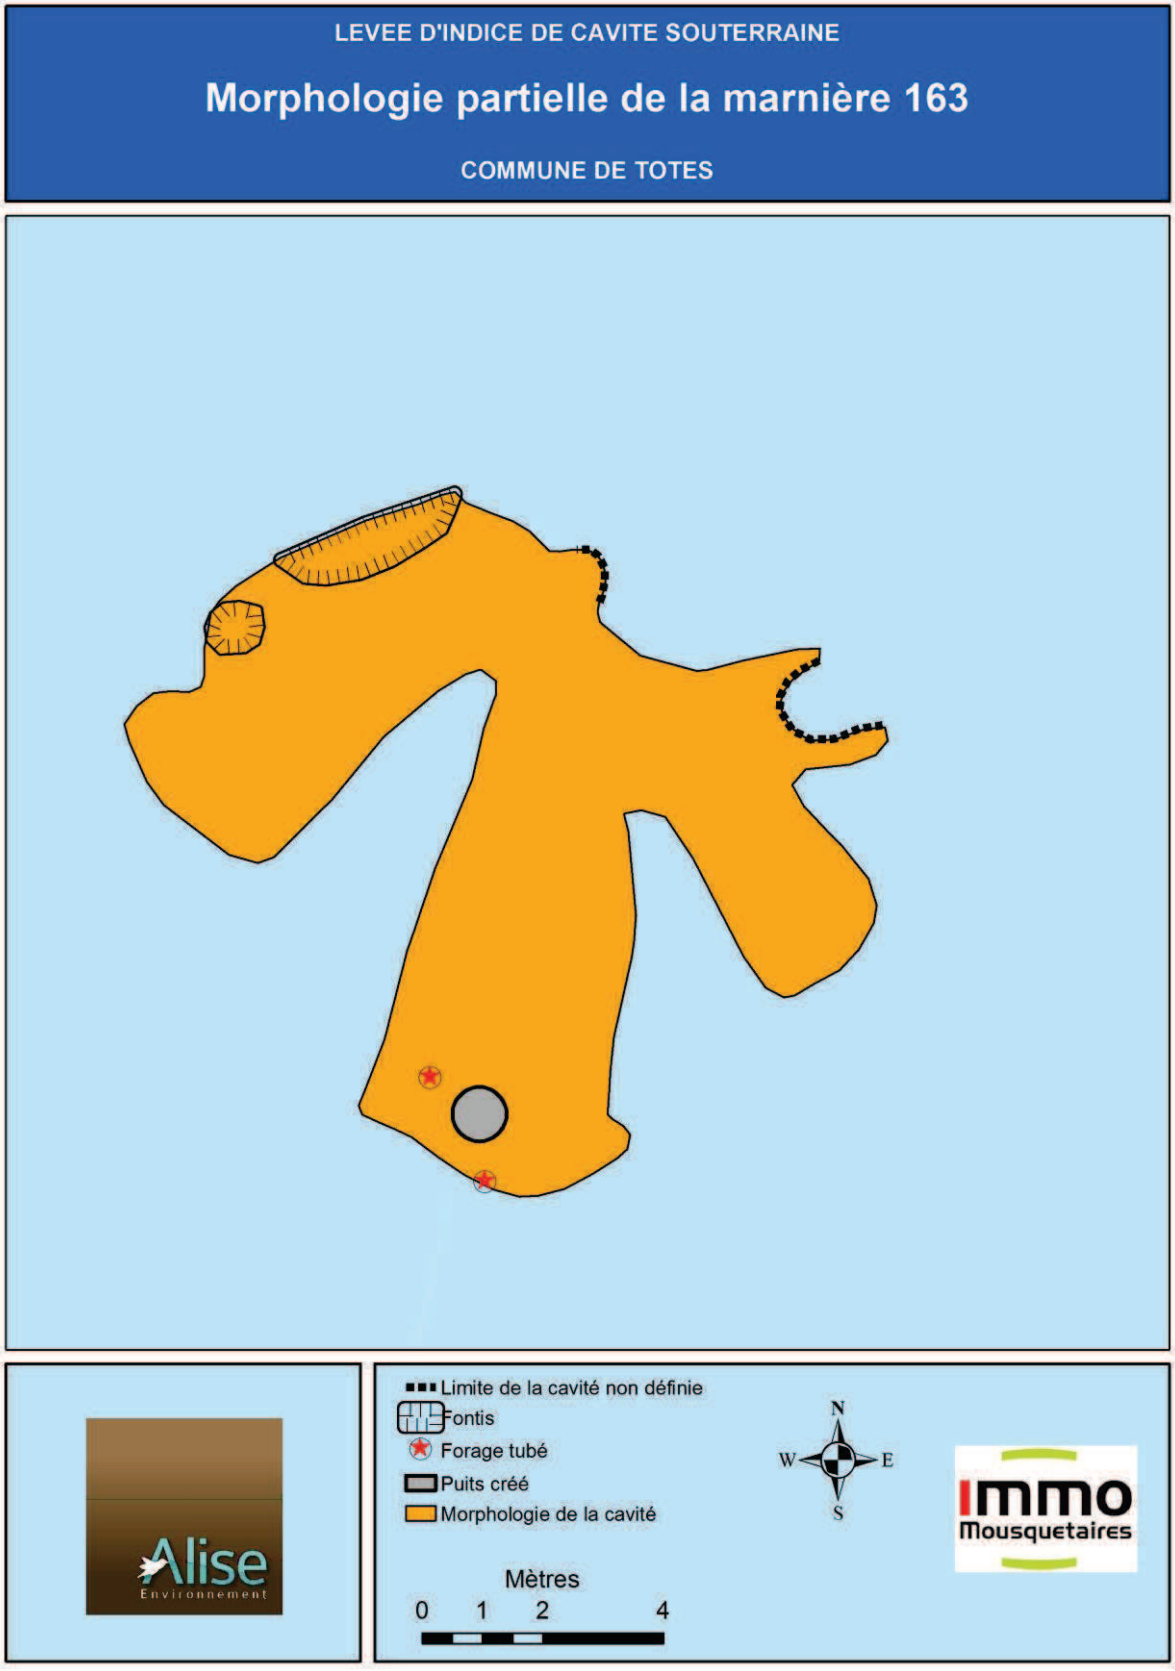
Figure 4 : schéma de l'ouvrage souterrain correspondant à l'indice n°163

Photographie 12 : Racine d'argile débouchant au toit de la marnière

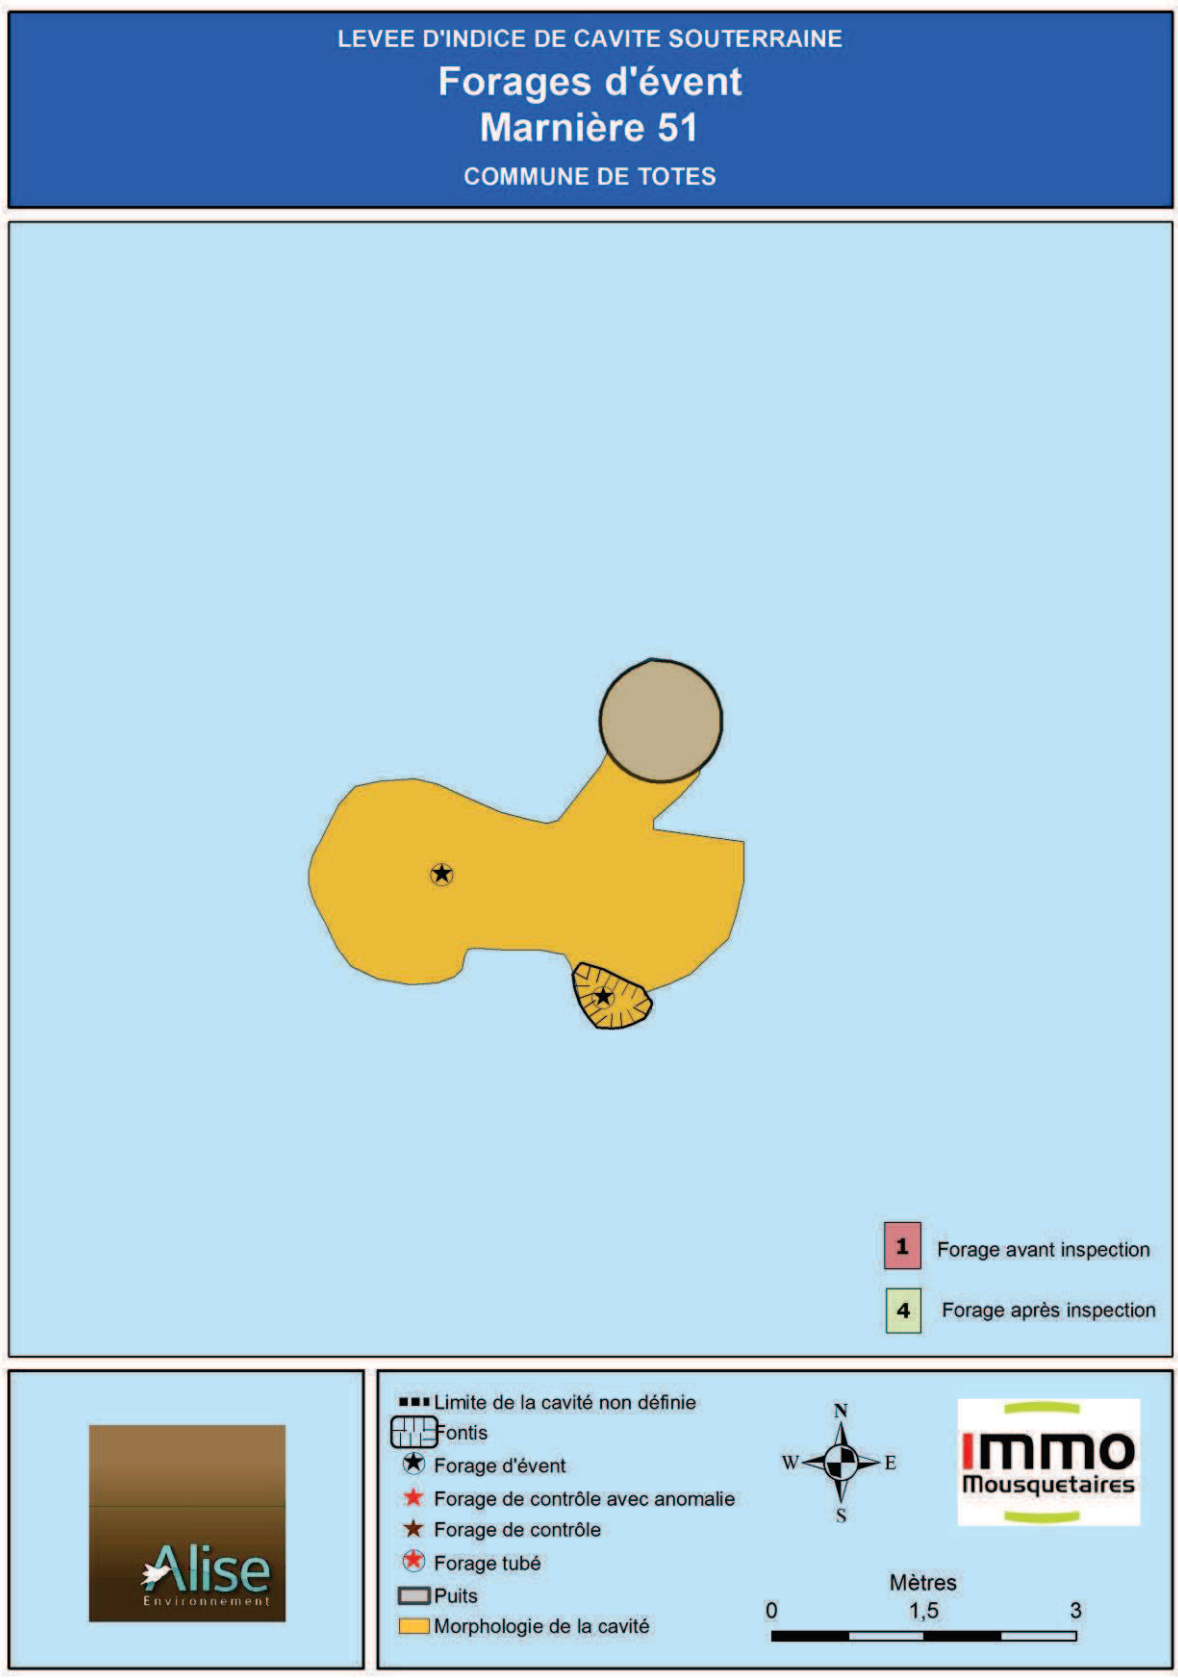
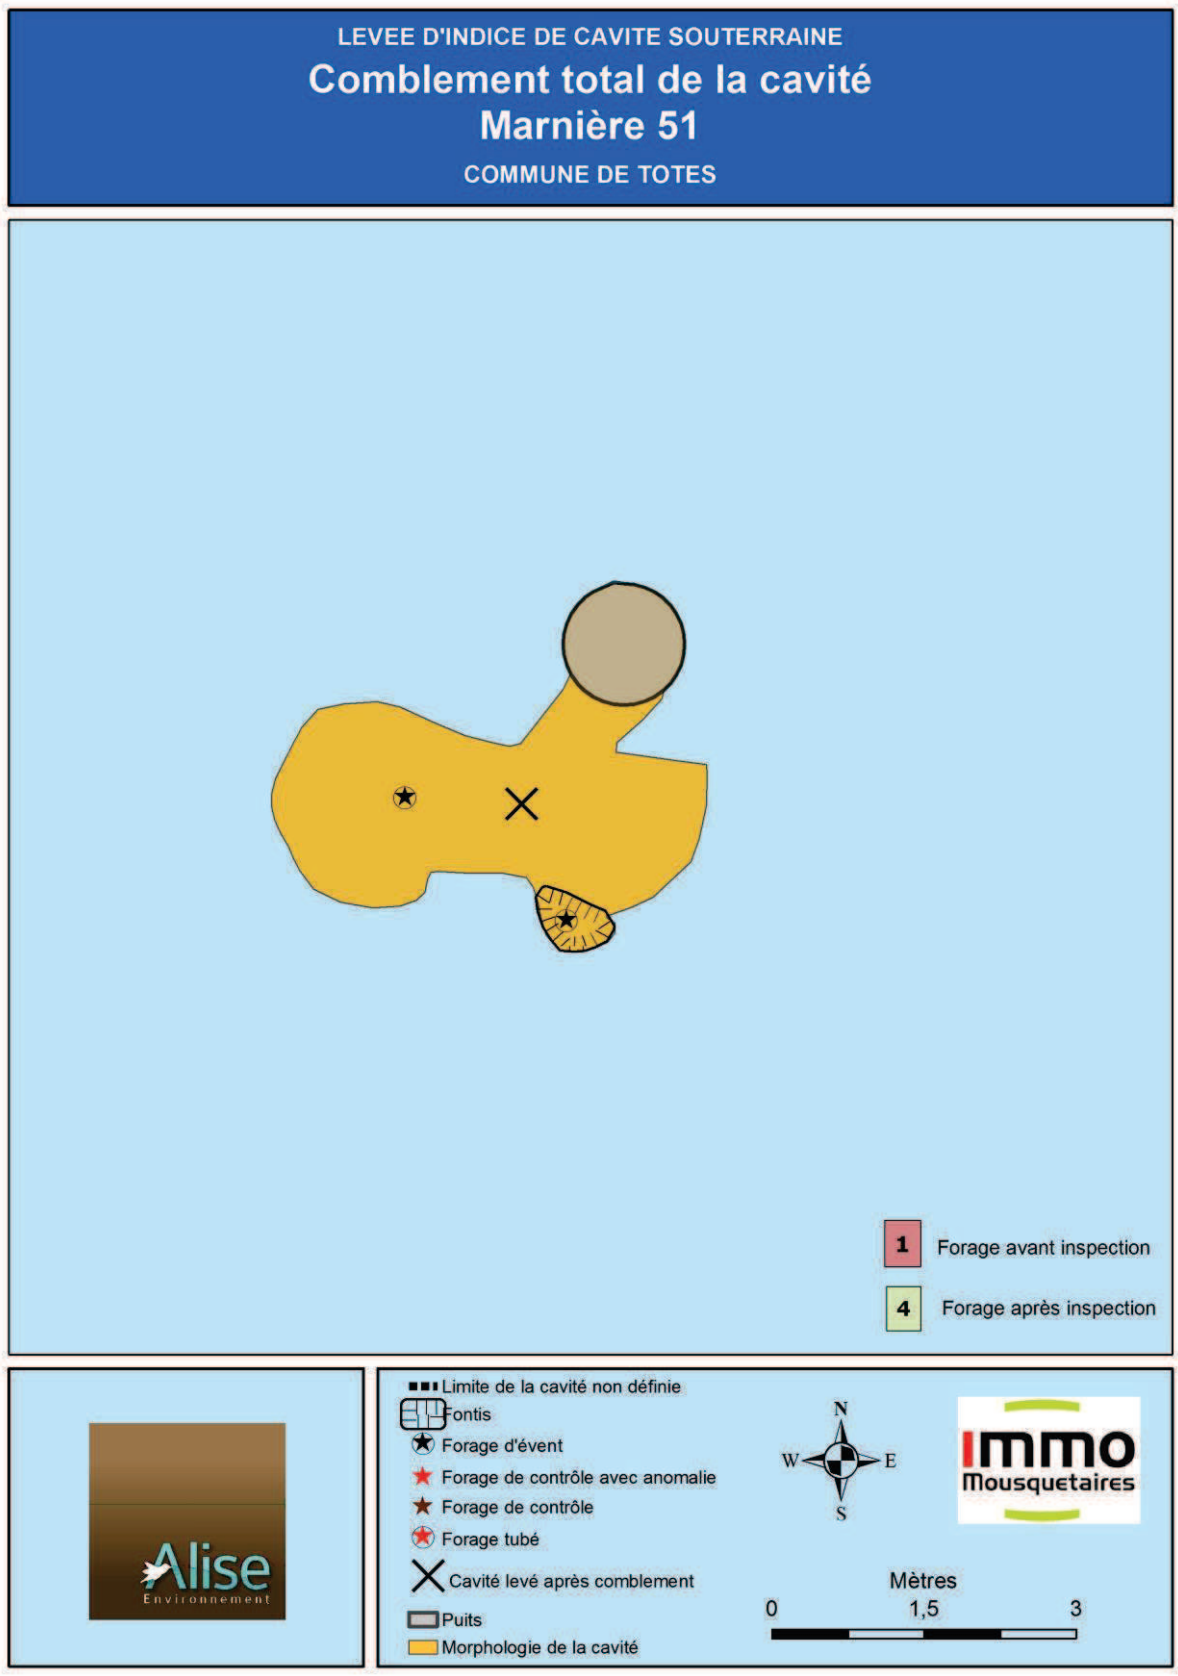
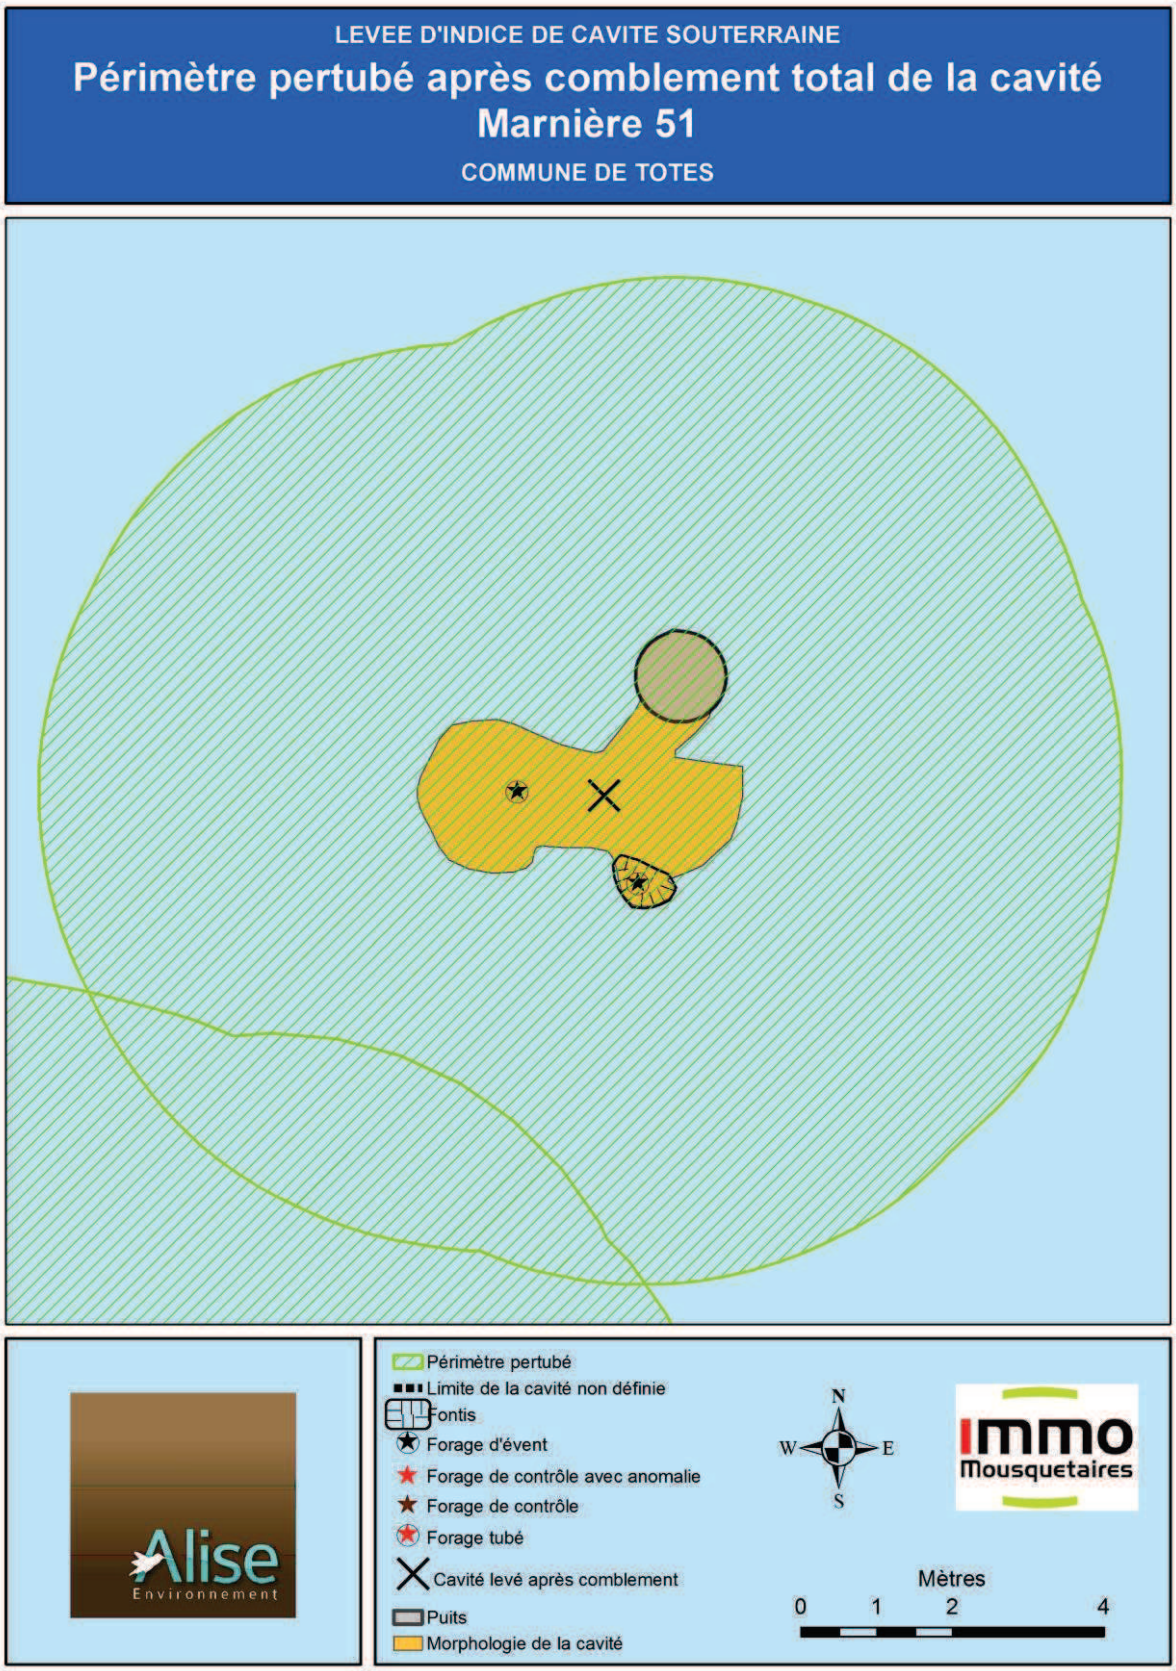
Figure 1 : Forages d'évents de la marnière 51

Photographie 1 : Forage d'évent (cavité 51)

- De lever le périmètre de sécurité correspondant à la cavité souterraine n°51. (Voir ci-après).
- De conserver une zone de 5m de périmètre autour de la marnière comblée (cf. cartographie du périmètre perturbé) où l'urbanisation est possible mais nécessitant potentiellement des compléments d'études géotechniques afin de vérifier l'éventuelle présence d'anomalies de compacité.

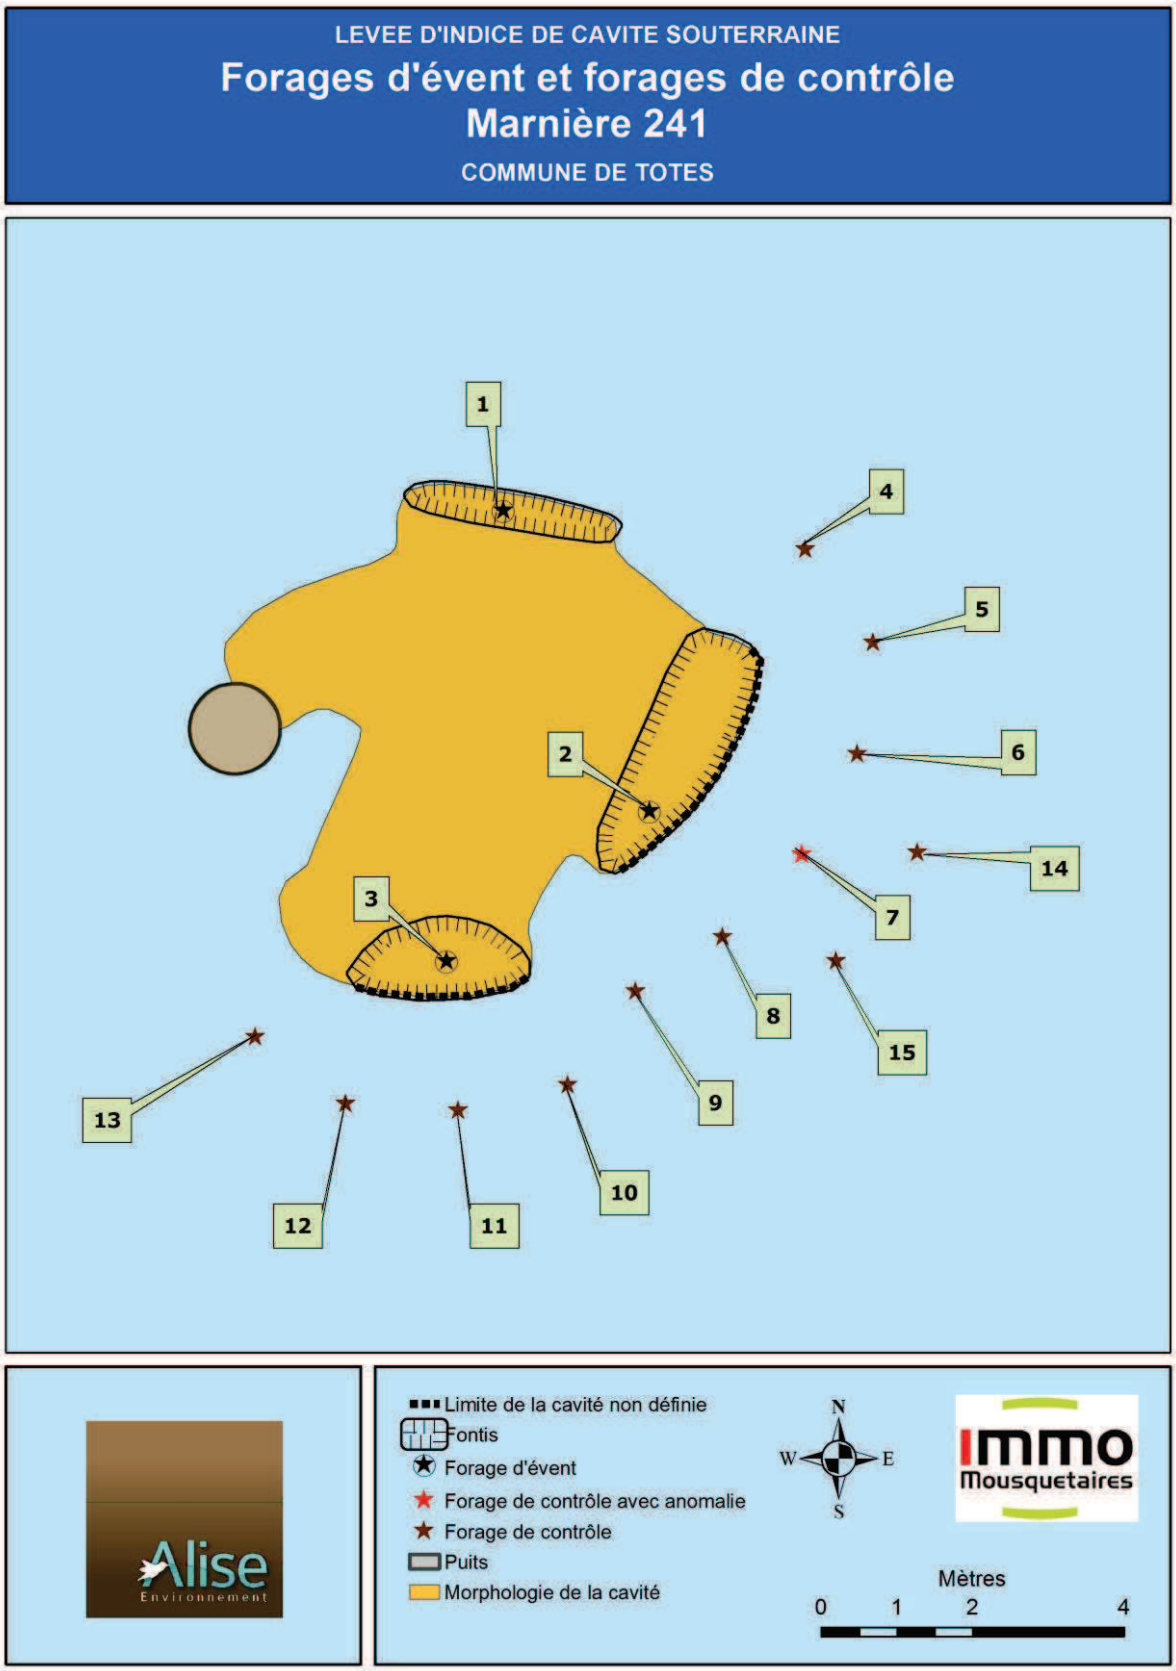
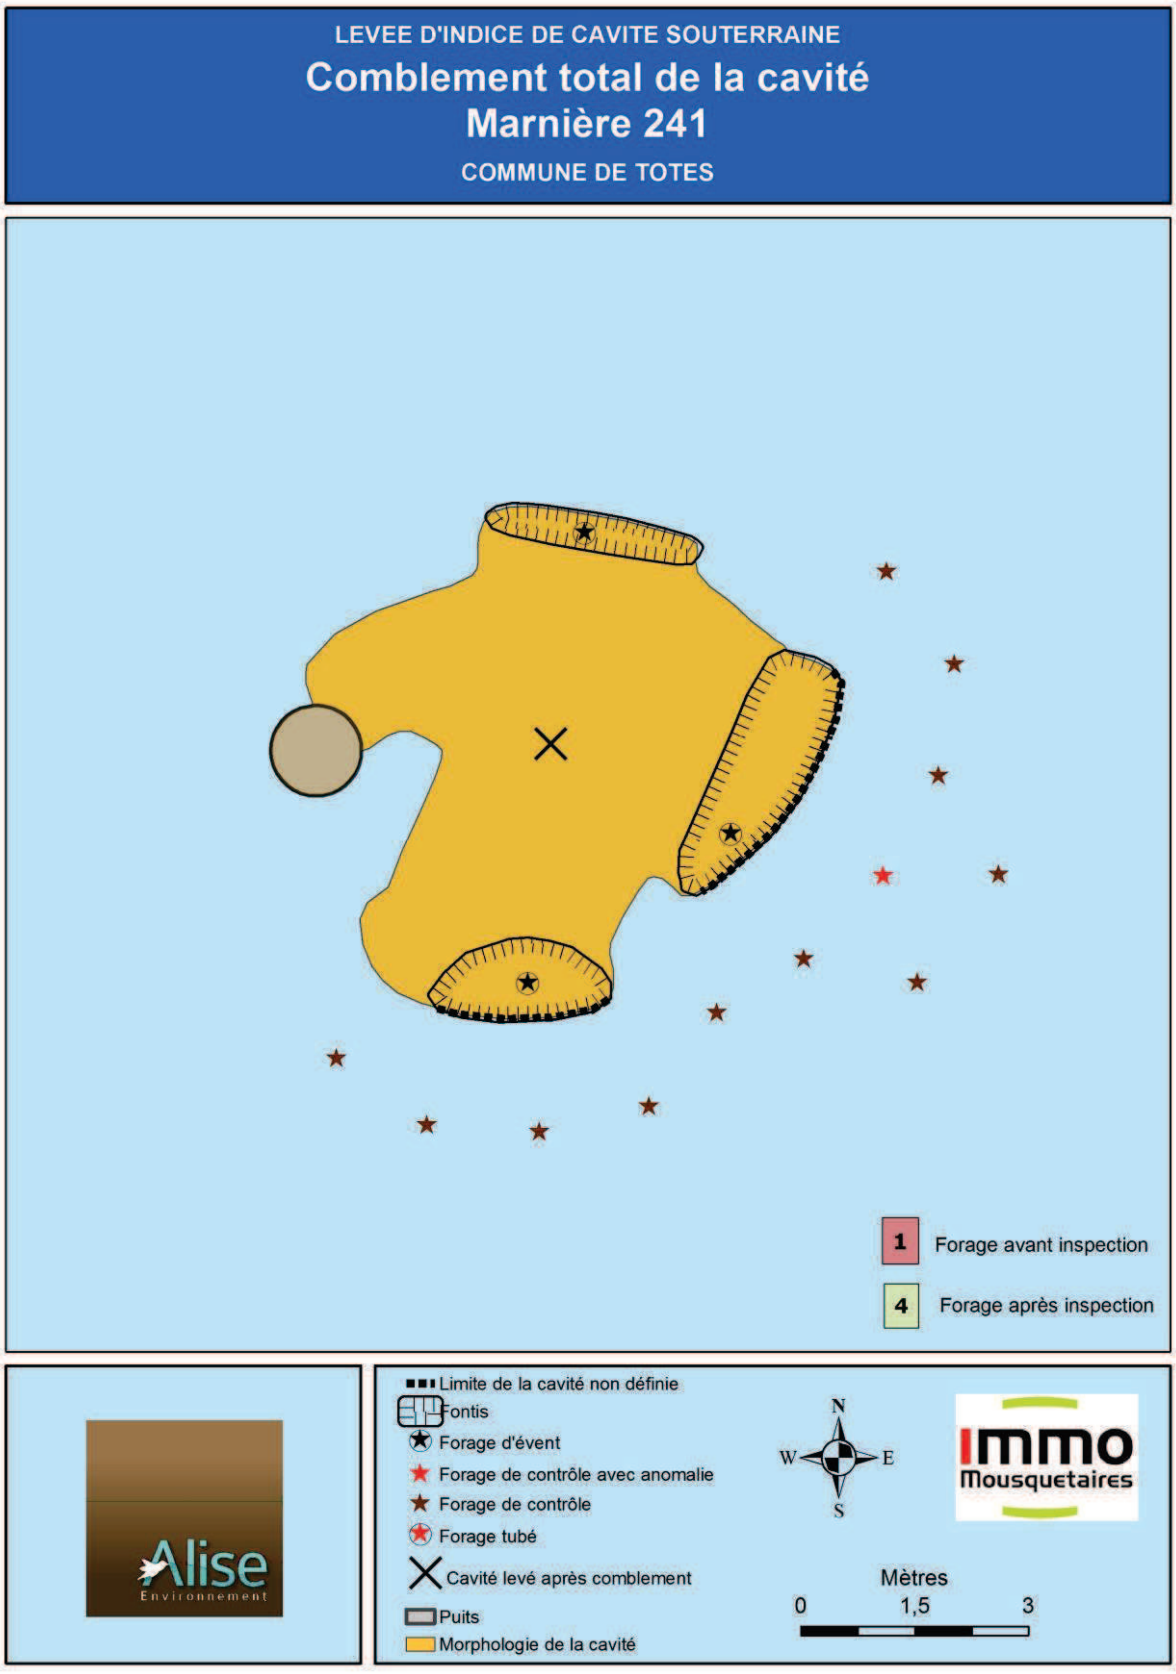
Figure 7 : Forages d'évents et forages de contrôle de la marnière 241

- Profondeur : 12m
- Surface estimative : 31m²
- Volume estimatif : 47,5m^3

- De lever le périmètre de sécurité correspondant à la cavité souterraine n°241
- De conserver une zone de 5m de périmètre autour de la marnière comblée et des forages de contrôle effectués (cf. cartographie du périmètre perturbé) où l'urbanisation est possible mais nécessitant potentiellement des compléments d'études géotechniques afin de vérifier l'éventuelle présence d'anomalies de compacité.

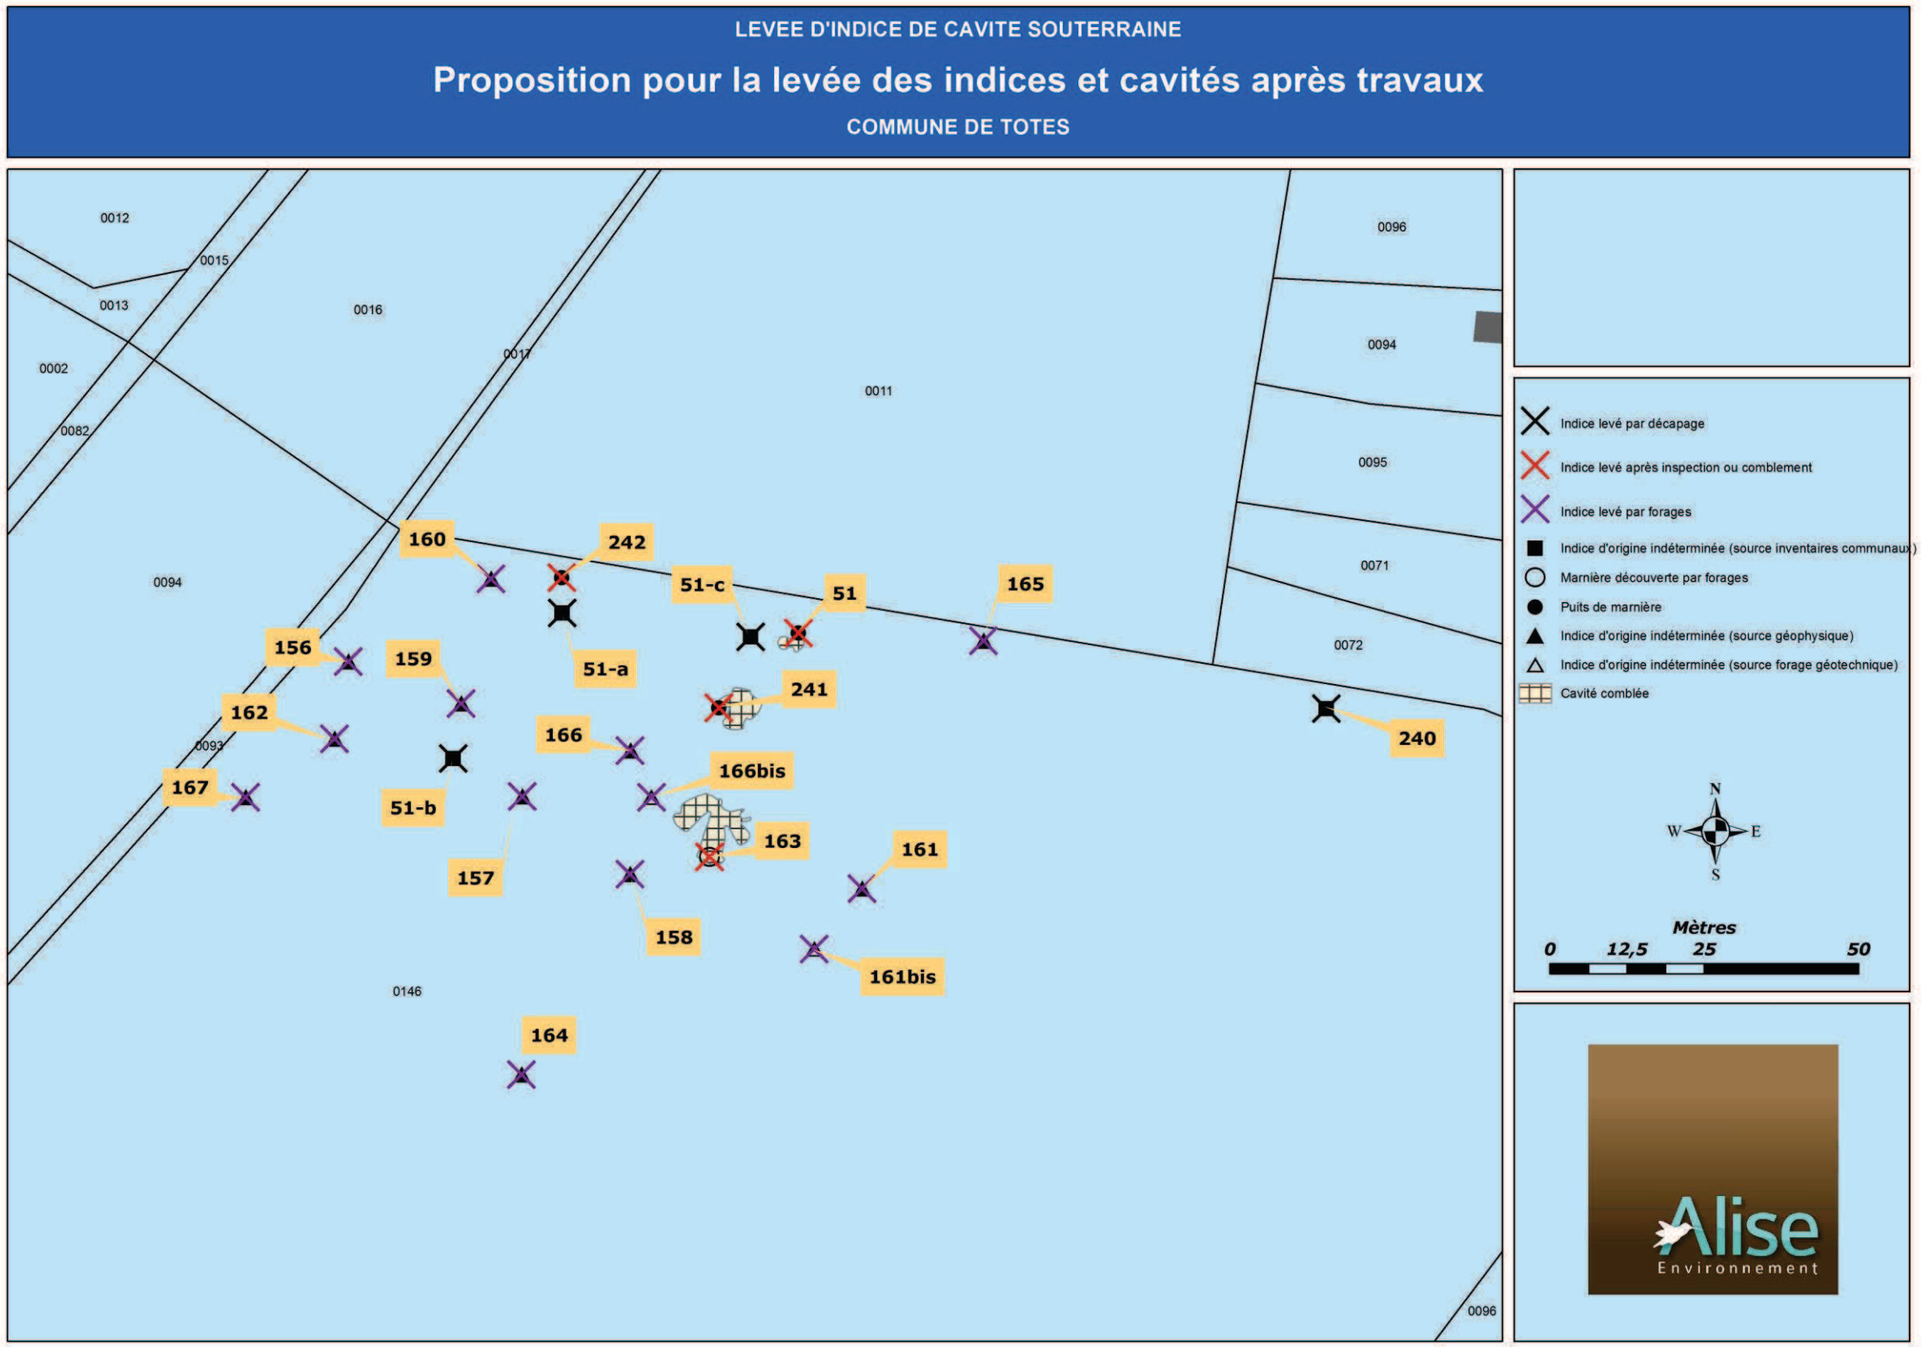
Figure 10 : Proposition pour la levée de tous les indices de cavités souterraines connus et découvertes suite aux investigations

Des déformations ou tassements résiduels sur un périmètre de 5 m sont à prévoir au-dessus des trois marnières remblayées et des forages de contrôle effectués. En effet, une décompression des terrains sus-jacents suite aux remaniements est toujours possible sur le long terme. Ainsi, en cas d'urbanisation, ces zones dites périmètres perturbés nécessiteraient potentiellement des compléments d'études géotechniques afin de vérifier l'éventuelle présence d'anomalies de compacité.
