**Commune :** Auppegard

## Indice 76036-167 / Détail document d'archives récentes

## Commune d'Auppegard (76). Effondrement à proximité d'une maison d'habitation. Avis du BRGM.

**BRGM/RP-61672-FR**

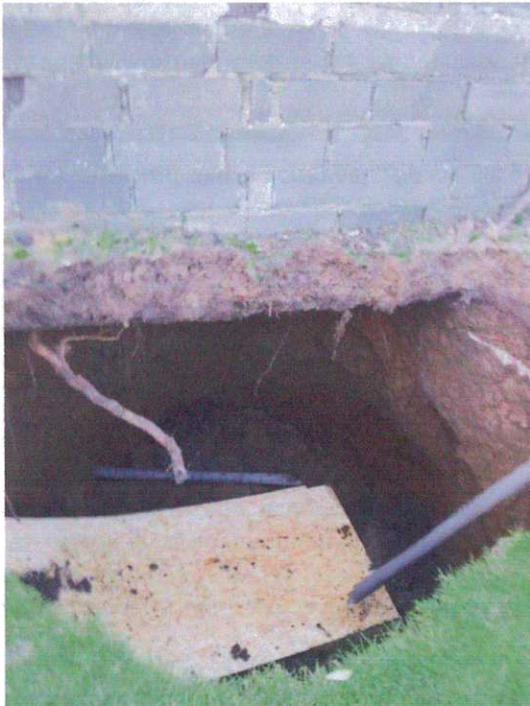
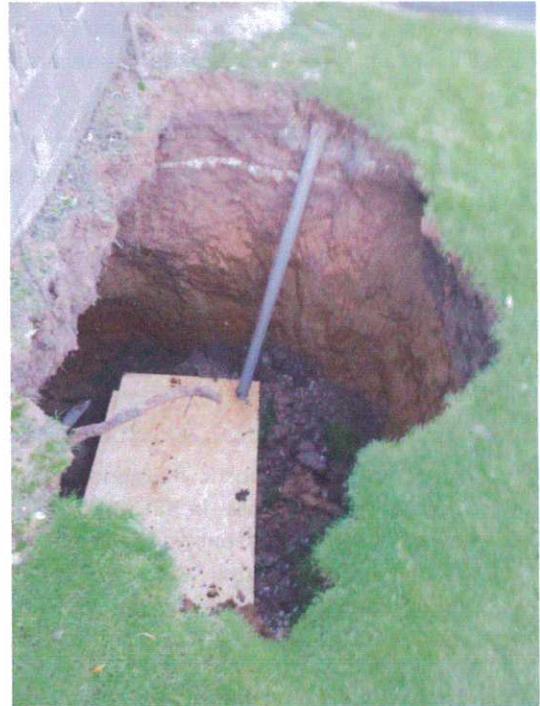
Clichés : Prises de vues de l'effondrement le jour de son apparition

Selon le diagnostic du BRGM, l'effondrement qui avait initialement une forme pseudocirculaire de 2.5 à 3.0m de diamètre pour une profondeur de 6.5m allait rapidement évoluer pour atteindre le 3 novembre un diamètre de 3.7 à 4.0m pour une profondeur variant entre 4.0 et 4.5m soit un volume de vide d'une cinquantaine de m3.

Toujours le 3 novembre, l'effondrement était situé à 5.7m de l'habitation la plus proche et 7m de la chaussée de l'impasse.

Cet effondrement allait alors être unanimement interprété comme la ruine d'une cavité en profondeur (dont l'origine reste à définir, mais très probablement une marnière) suite aux très fortes pluies de l'automne 2012. Le phénomène ayant pu être initié ou accentué par la présence d'un drain permettant l'infiltration des eaux pluviales au droit du secteur.

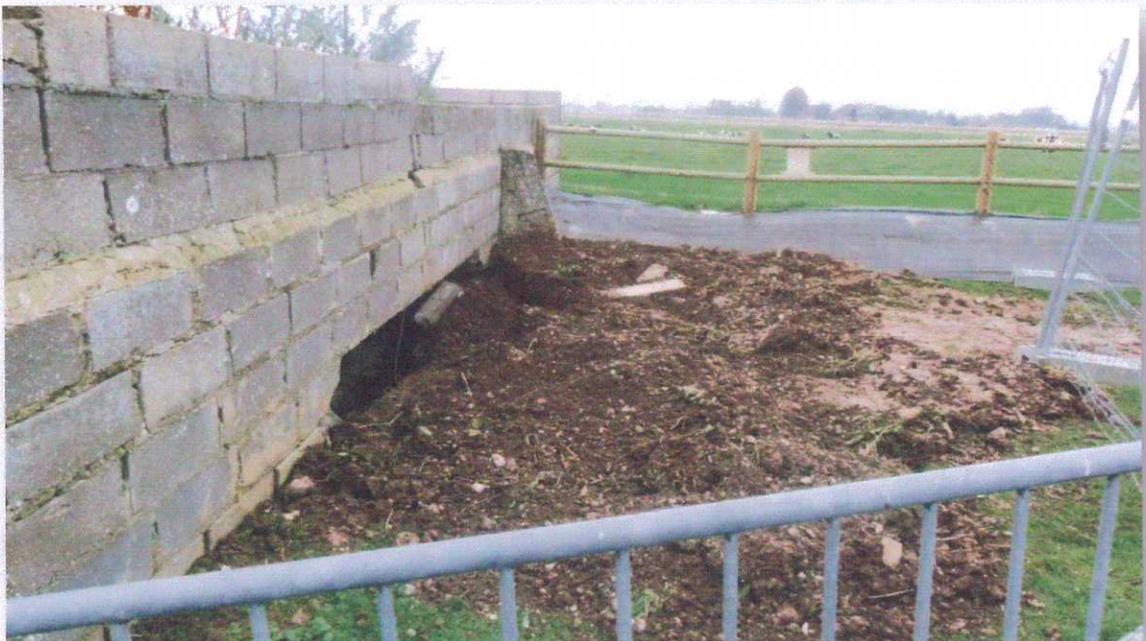
Cliché : Prises de vues de l'effondrement le 12/11/2012 – vue depuis la parcelle de la SCI TLS

En date du 12 novembre 2012, la cavité avait été partiellement comblée (côté de la parcelle de la SCI TLS afin d'éviter l'extension de l'effondrement en direction de l'habitation du fait de la décompression des matériaux en bordure du vide.

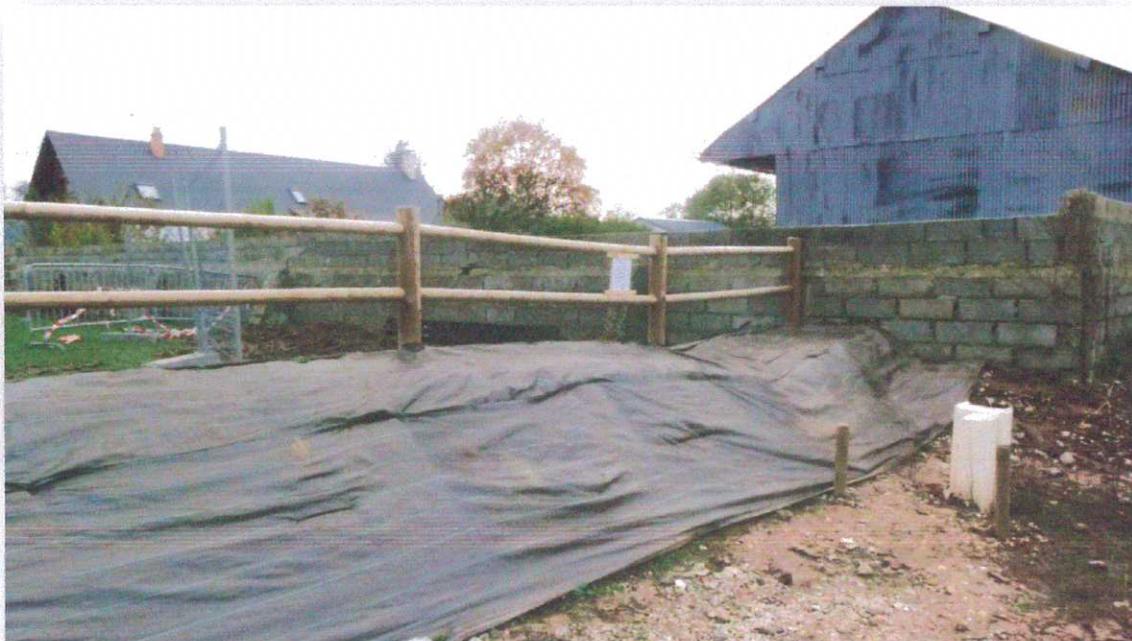
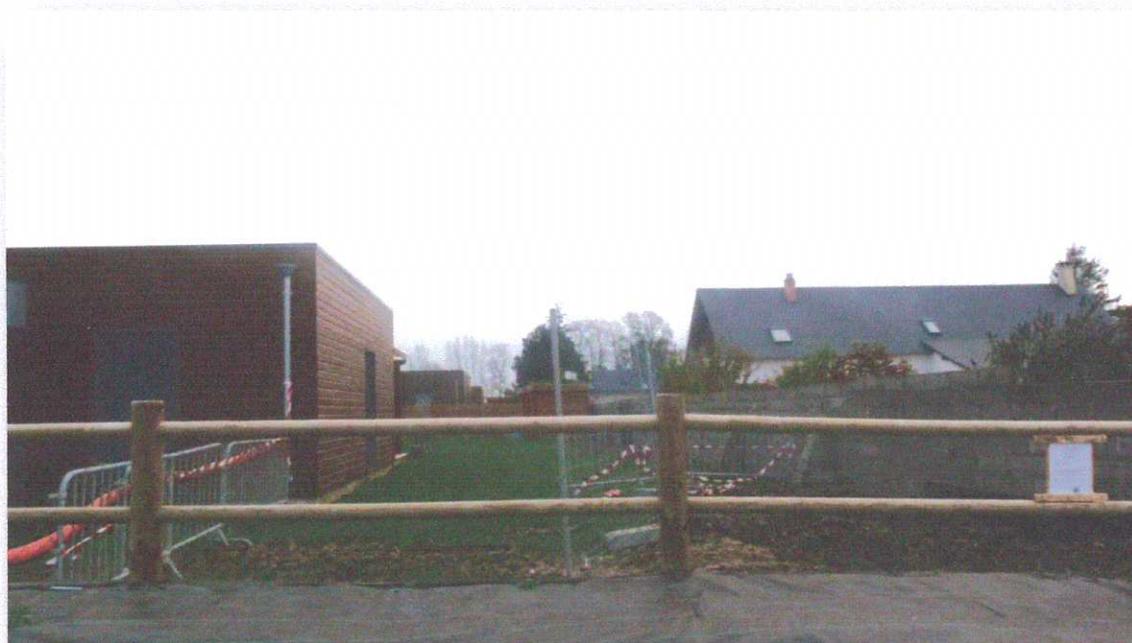
Cliché : Prises de vues de l'effondrement le 12/11/2012 – vue depuis l'impasse des Mottes

Toutefois, l'emplacement de l'effondrement (au droit d'un mur mitoyen, à proximité de la chaussée de l'impasse) induisait une intervention « multi maître d'ouvrages », difficilement organisable dans l'état.

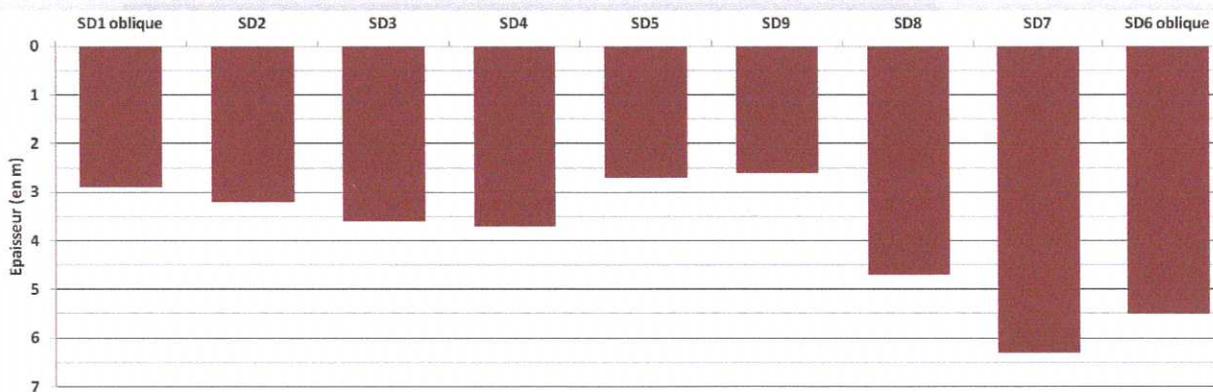
Schéma 6 : Variation d'épaisseur de la formation résiduelle des argiles à silex

- ✓ **Formation résiduelle des argiles à silex** : L'épaisseur de la formation résiduelle des argiles à silex est comprise entre 2.6m (SD5) et 6.3 m (SD7), 3.9m en moyenne. Les variations de l'épaisseur totale de cette formation sont liées à la surface irrégulière de l'interface entre la formation résiduelle des argiles à silex et la craie sous-jacente.

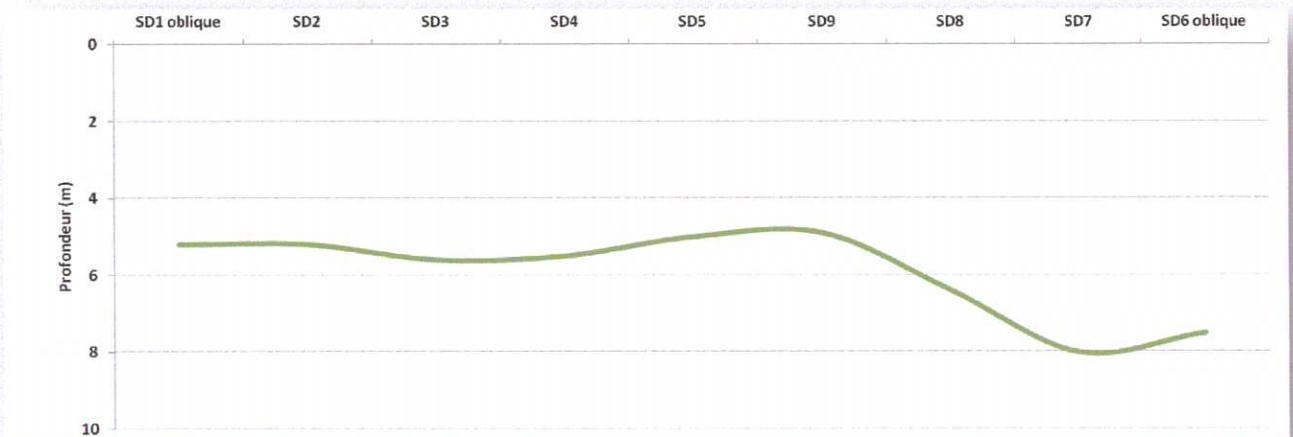
Schéma 7 : Variation de l'altitude du toit de la craie par rapport au terrain naturel

Concomitamment à la variation d'épaisseur de la formation résiduelle des argiles à silex, le toit de la formation crayeuse a été rencontré entre -4.9/TN (SD9) et -8.0m/TN (SD7) -5.9m/TN en moyenne. Excepté au niveau de SD8/SD7/SD6 où l'on observe une légère surprofondeur, le toit de la craie est apparu relativement plan.

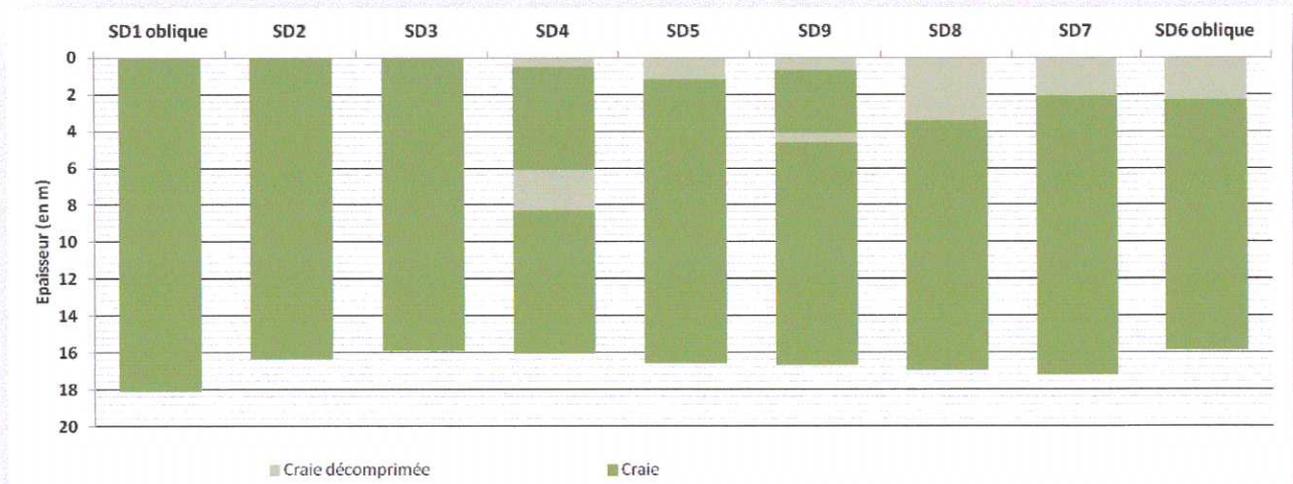
Schéma 8 : Profondeur totale de craie traversée et localisation des zones plus tendres et/ou décomprimées

Dans l'ensemble, la formation crayeuse est apparue avec des caractéristiques relativement homogènes sur les différents sondages

Des niveaux plus tendres ou décomprimés ont toutefois été observés au niveau de l'interface avec la craie (SD4 à SD9) mais également plus en profondeur (SD4 et SD9).

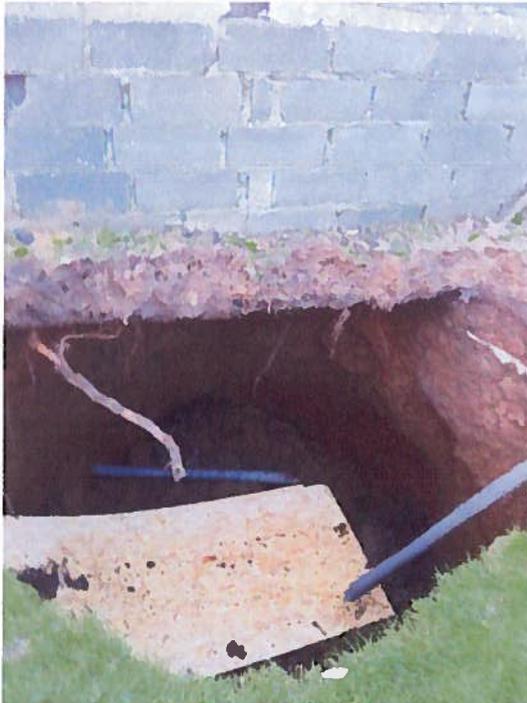
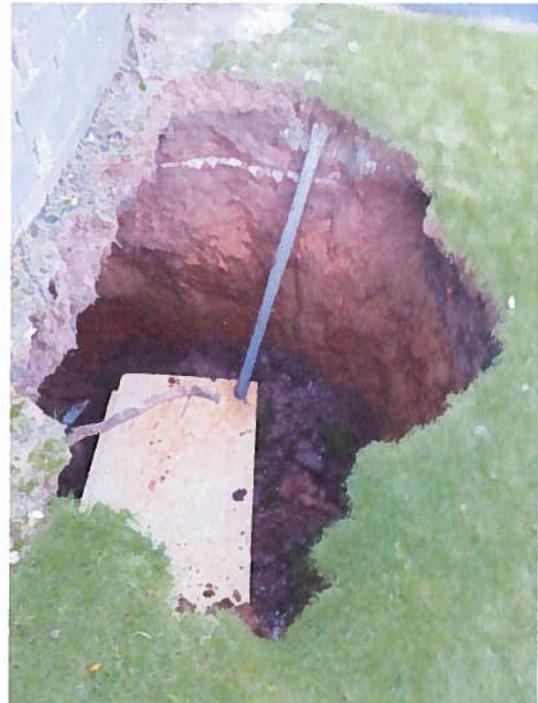
Clichés : Prises de vues de l'effondrement le jour de son apparition

Selon le diagnostic du BRGM, l'effondrement qui avait initialement une forme pseudocirculaire de 2.5 à 3.0m de diamètre pour une profondeur de 6.5m allait rapidement évoluer pour atteindre le 3 novembre un diamètre de 3.7 à 4.0m pour une profondeur variant entre 4.0 et 4.5m soit un volume de vide d'une cinquantaine de m3.

Toujours le 3 novembre, l'effondrement était situé à 5.7m de l'habitation la plus proche et 7m de la chaussée de l'impasse.

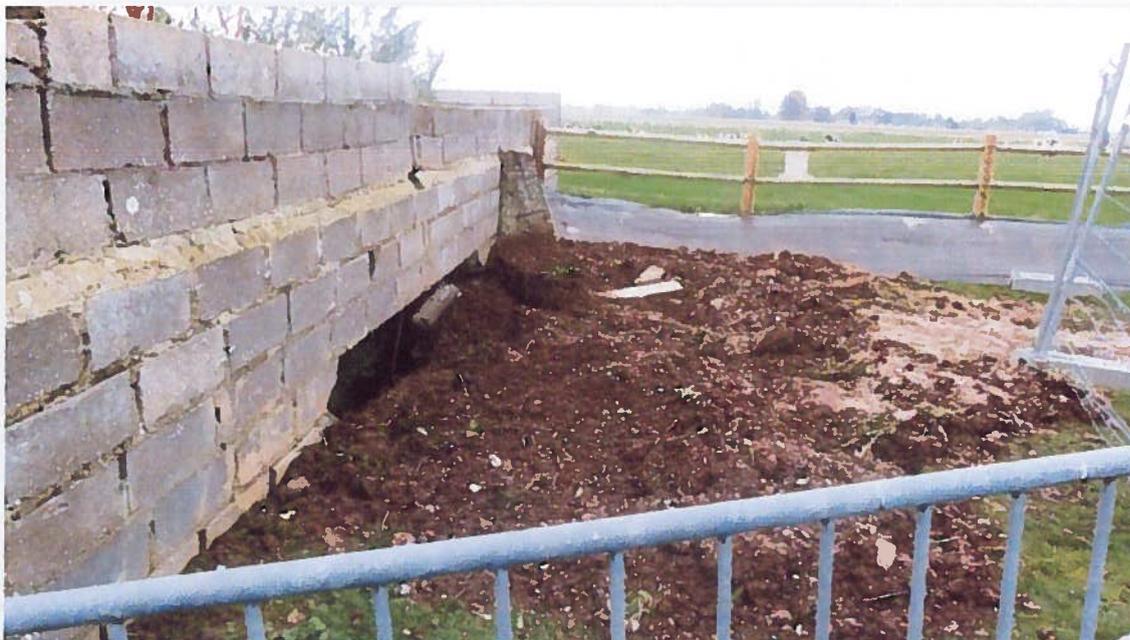
En date du 12 novembre 2012, la cavité avait été partiellement comblée (côté de la parcelle de la SCI TLS afin d'éviter l'extension de l'effondrement en direction de l'habitation du fait de la décompression des matériaux en bordure du vide.

**Cliché** : Prises de vues de l'effondrement le 12/11/2012 – vue depuis la parcelle de la SCI TLS

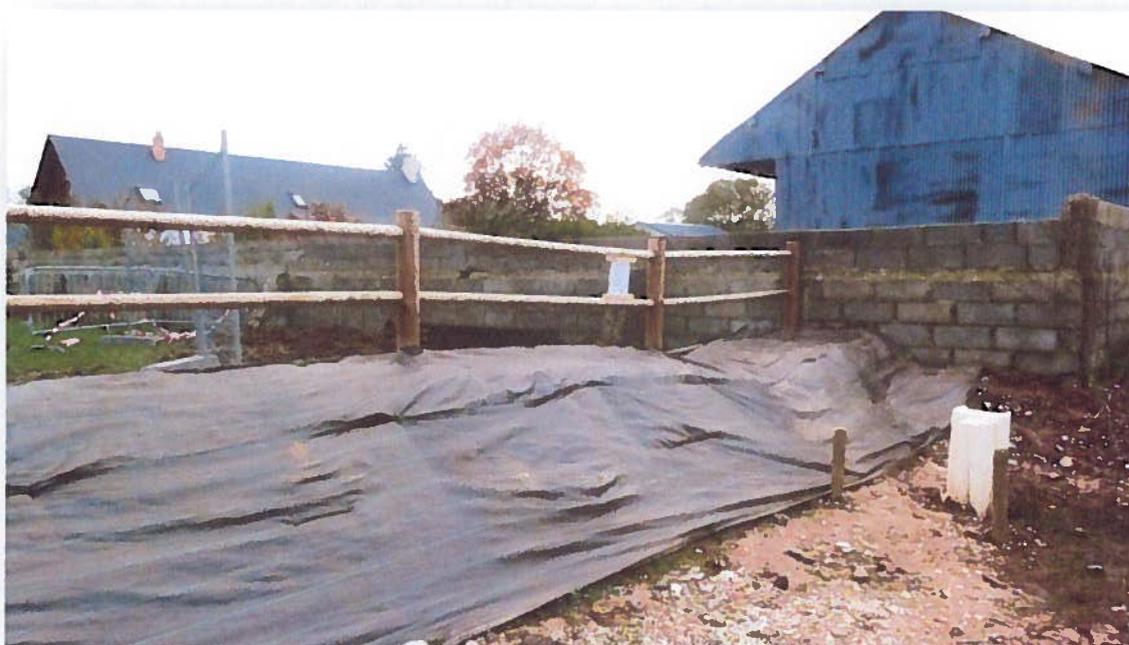
**Cliché** : Prises de vues de l'effondrement le 12/11/2012 – vue depuis l'impasse des Mottes 1/2

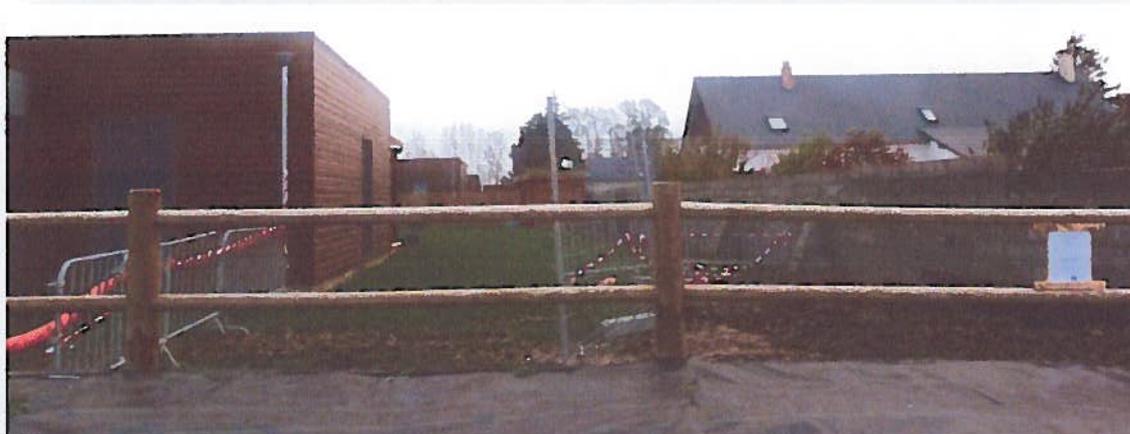
Cliché : Prises de vues de l'effondrement le 12/11/2012 – vue depuis l'impasse des Mottes 2/2

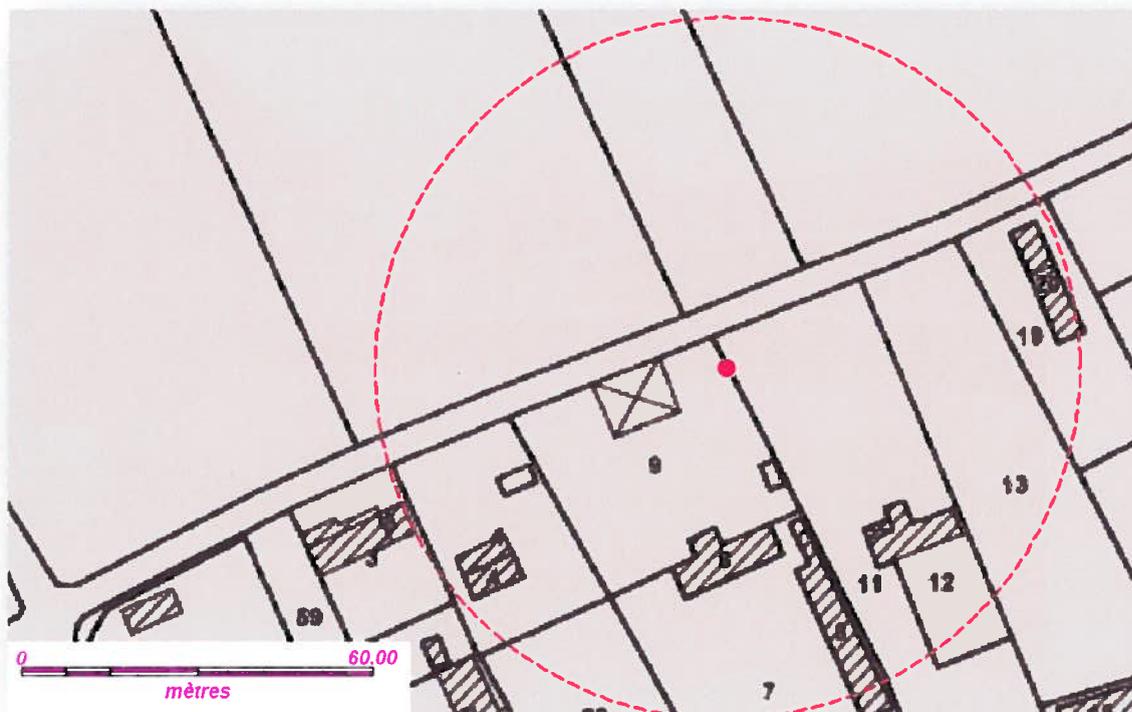
En complément, en accord avec la doctrine relative à la gestion des risques liés aux cavités souterraines, la commune d'Auppegard allait définir un périmètre de sécurité de 60m de rayon à ce nouvel indice. On se référera au schéma ci-dessous.

Schéma 4 : Extension du périmètre de sécurité lié au nouvel indice - Report sur fond cadastral

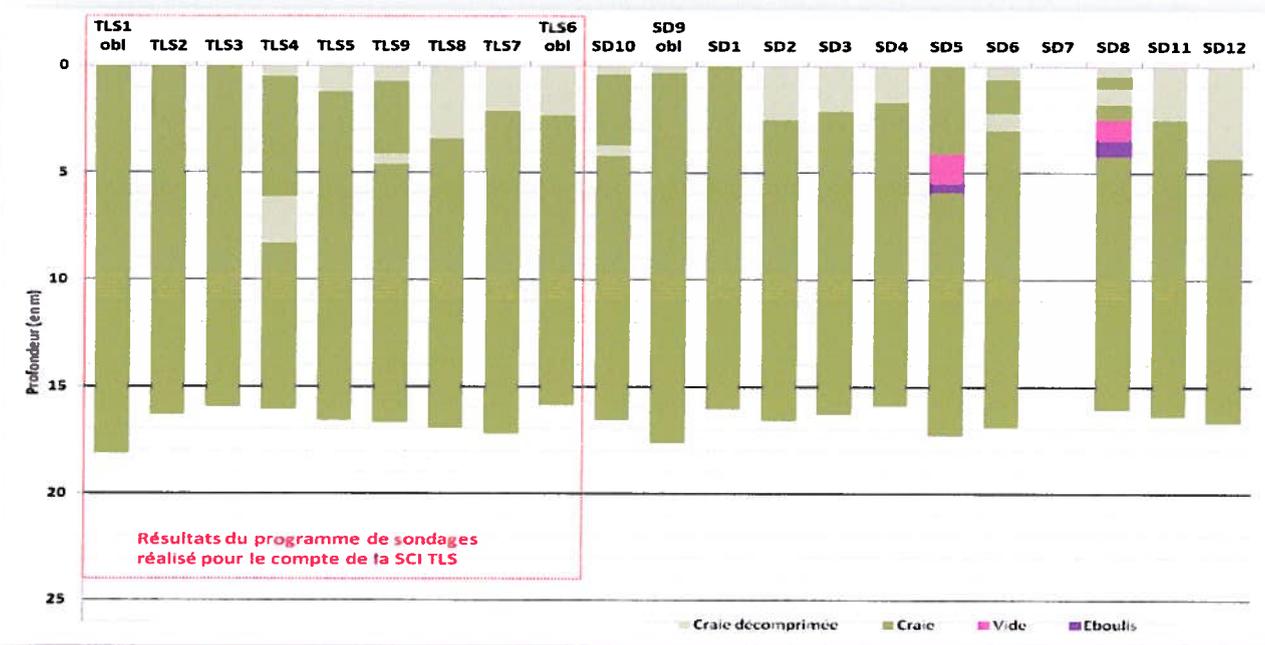
Des niveaux plus tendres ou décomprimés ont toutefois été observés au niveau de l'interface avec la craie (TLS4 à TLS9, SD2 à SD4 et SD8 à SD12) mais également plus en profondeur (TLS4, TLS9, SD10, SD6 et SD8).

Schéma 11 : Profondeur totale de craie traversée et localisation des zones plus tendres et/ou décomprimées

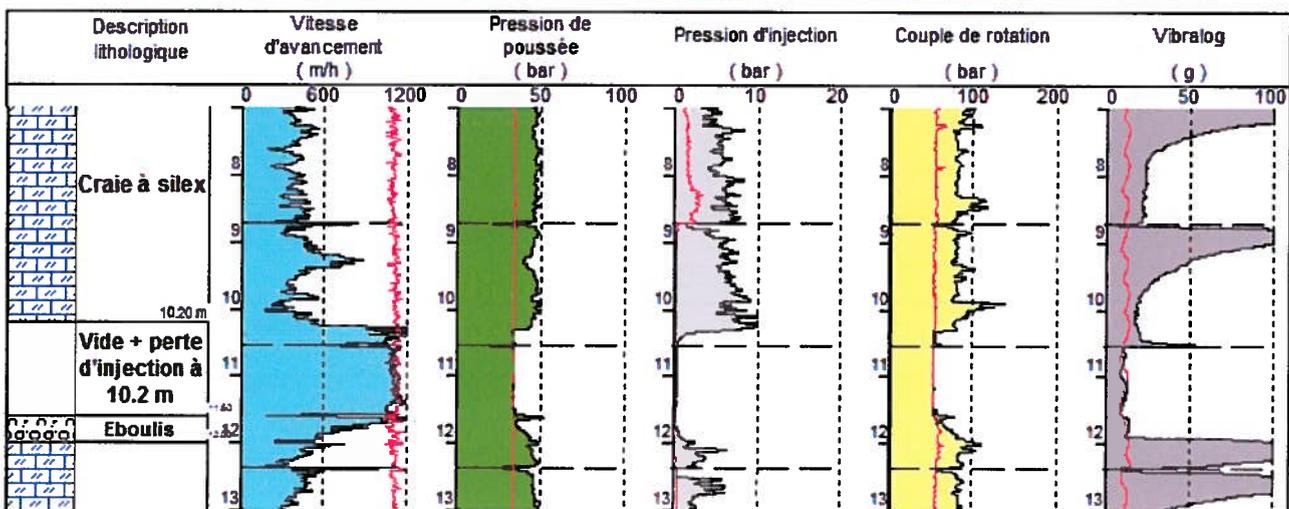
On peut donc estimer que le vide « initial » devait présenter une hauteur d'environ 1.8m avec un sol à environ -12.0m/TN.

Schéma 13 : Extrait de l'enregistrement des paramètres sur SD5

Compte tenu des caractéristiques de ce vide, en concertation avec le maître d'ouvrage, SD5 a été réalisé puis équipé par un tube PVC afin de permettre un passage caméra.

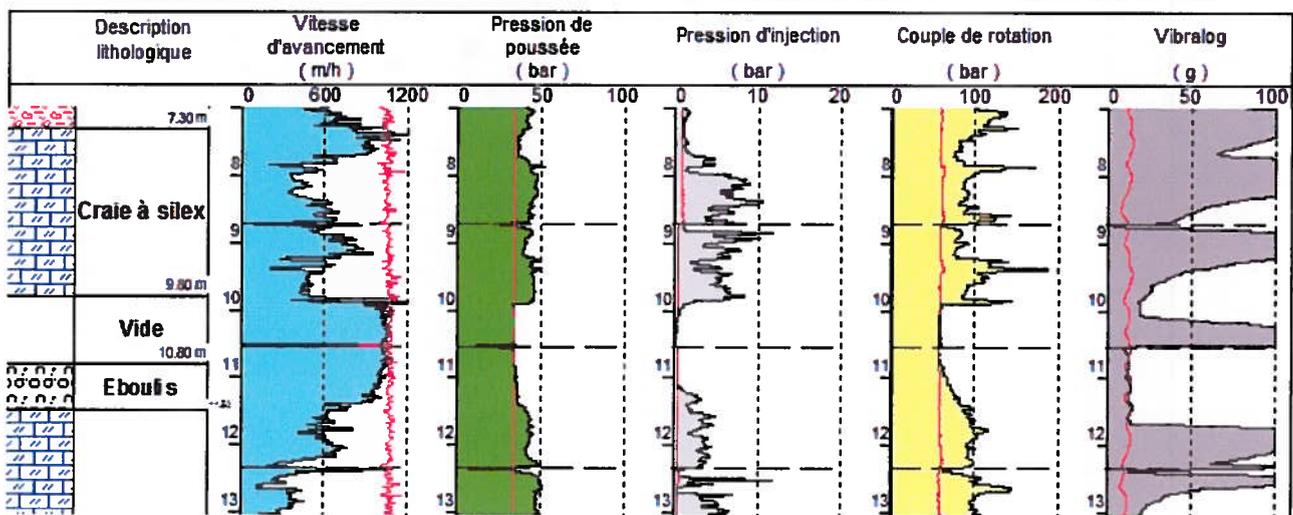
On peut donc estimer que le vide « initial » devait présenter une hauteur d'environ 1.7m avec une base à -11.6 TN.

Schéma 15 : Extrait de l'enregistrement des paramètres sur SDS

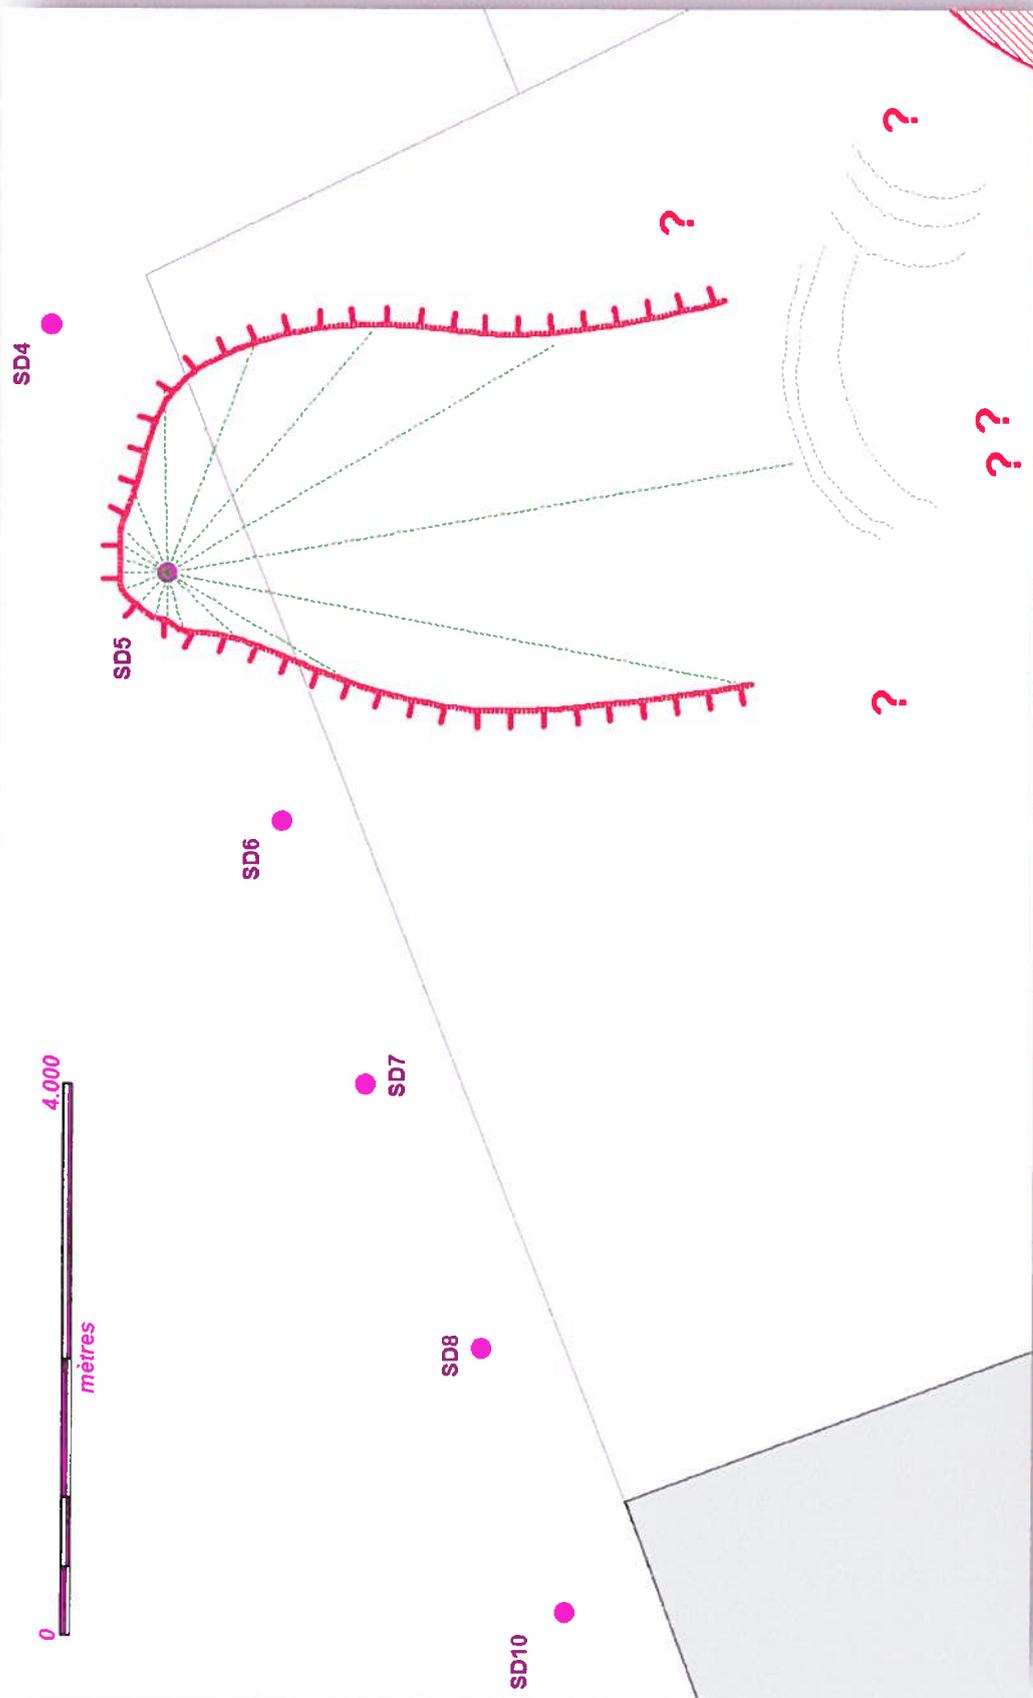
Schéma 18 : Report des mesures télémétriques réalisées sur SD5 – caractérisation de la partie visible de la carrière souterraine

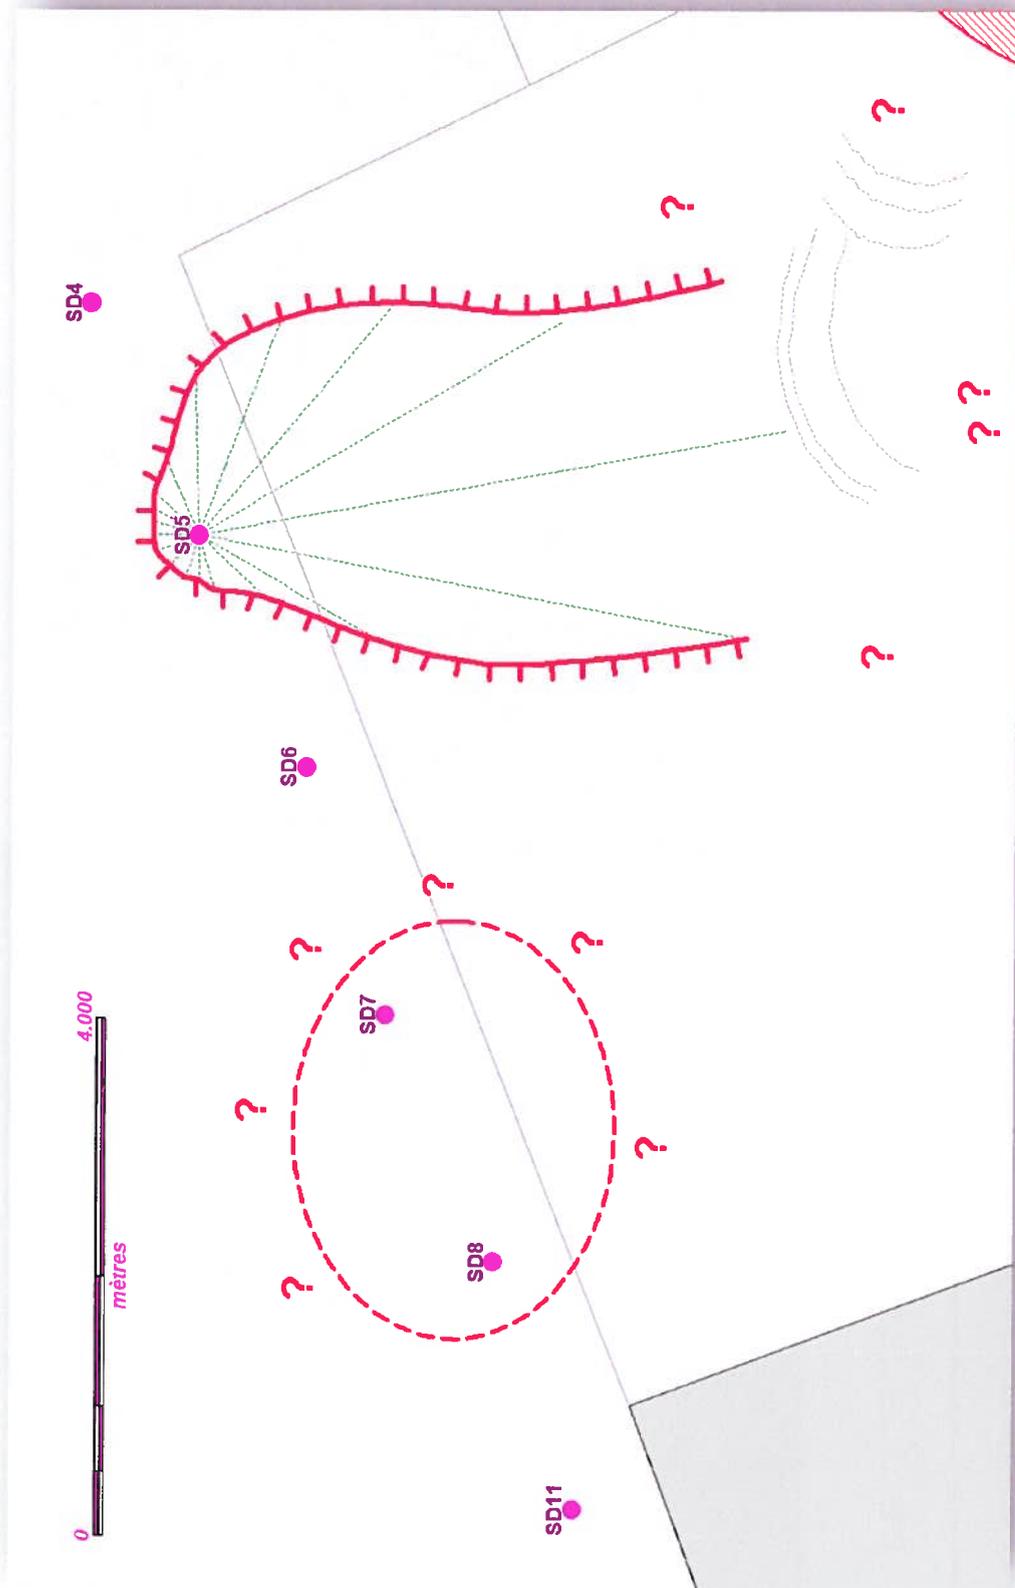
Schéma 19 : Synthèse de la connaissance relative à la carrière souterraine sise partiellement imposée de Mottes

- Initialement, la marnière devait se développer sur une surface de l'ordre de 90 m<sup>2</sup> ;
- Cet établissement souterrain se développe pour une très faible partie sous la parcelle communale de l'ordre de 11 m<sup>2</sup> (probablement de l'ordre de 10 à 15% à la surface initiale de la marnière) ;
- En absence de possibilité d'accès, il n'est pas possible de conclure quant à une éventuelle extension au sud de E2 (en arrière du cône d'éboulis) ;
- Cette ancienne carrière souterraine de marne apparaît relativement fragilisée, le risque d'observer rapidement de nouveaux désordres en surface est relativement élevé au regard de sa faible profondeur.

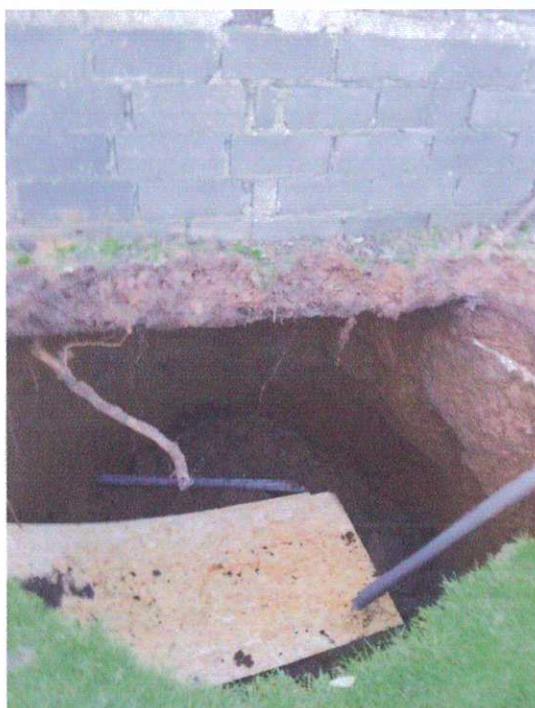
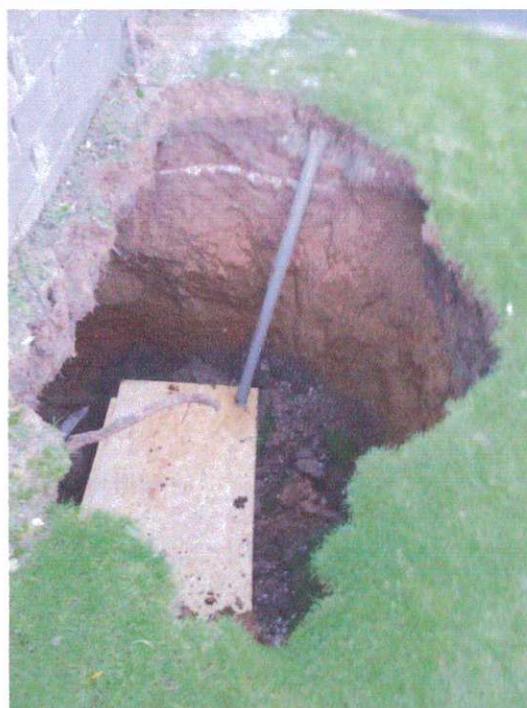
Clichés : Prises de vues de l'effondrement le jour de son apparition

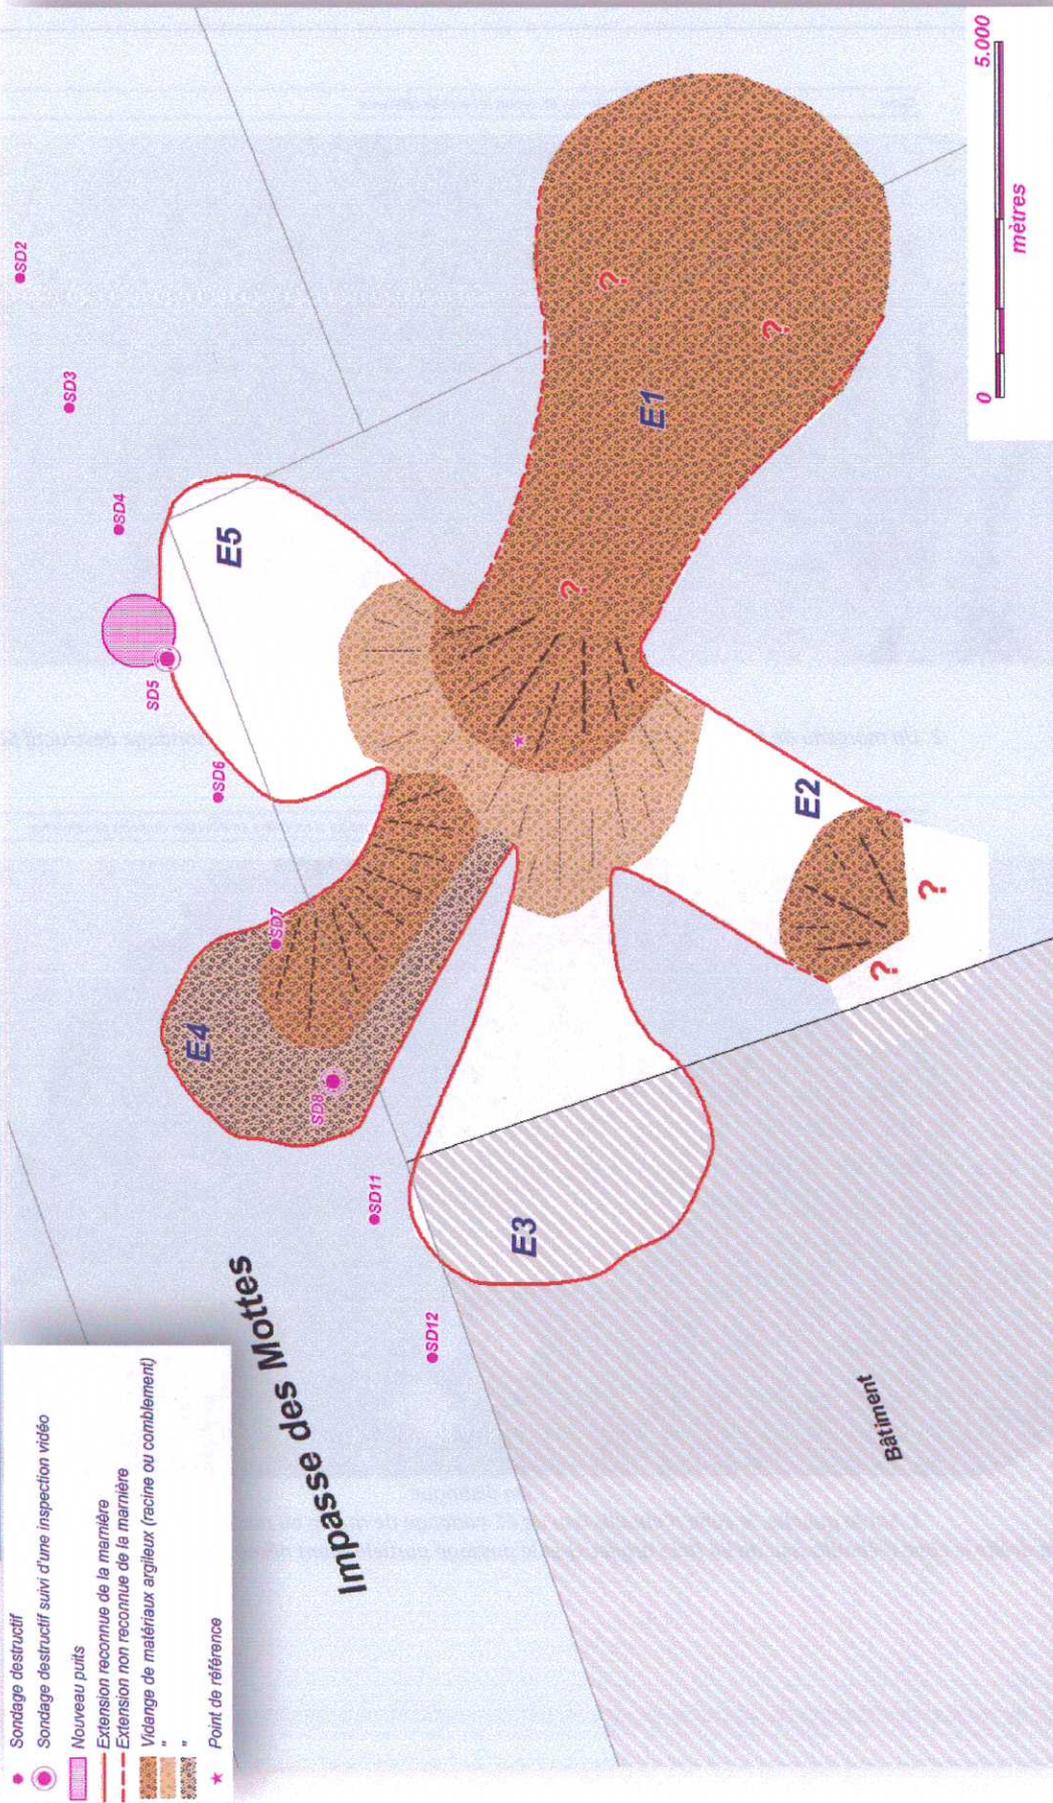
Schéma 4 : Extension de la marnière établie à partir des relevés topographiques

- En absence de possibilité d'accès, il n'est pas possible de conclure quant à une éventuelle extension au sud de E2 (en arrière du cône d'éboulis) ;
- Cette ancienne carrière souterraine de marne apparaît relativement fragilisée, le risque d'observer rapidement de nouveaux désordres en surface est relativement élevé au regard de sa faible profondeur.

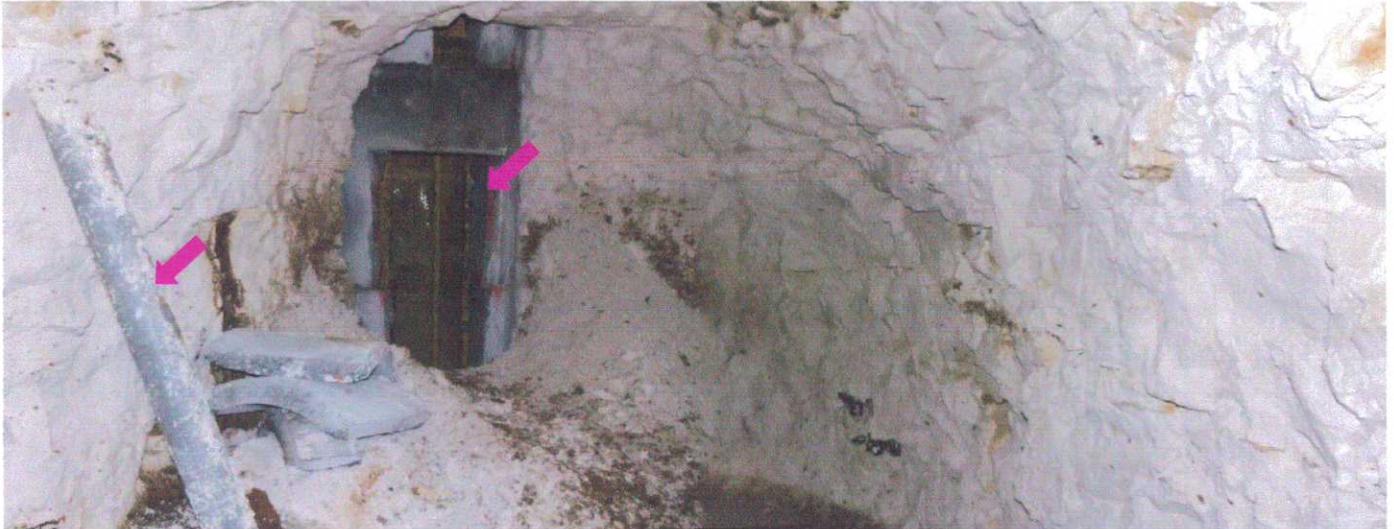
Cliché : Inspection de la marnière : Vue sur E5 depuis le point de référence

1. La cage de descente au droit du nouveau puits ;
2. Un morceau de tube PVC (100 mm) sur la paroi ouest (ce tube équipait le sondage destructif SD5)

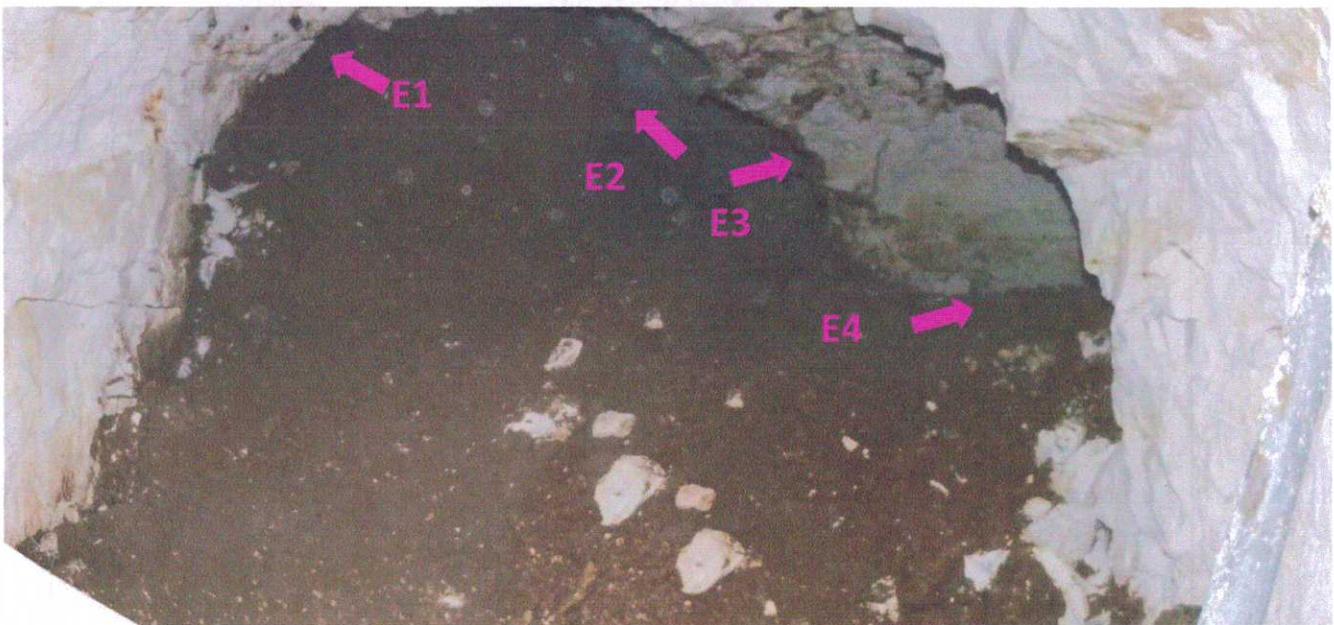
Cliché : Inspection de la marnière : Vue depuis le fond de E5 l'extrémité nord de la marnière en direction du point de référence

1. Sur la gauche, le cône d'éboulis issu de E1 (vidange de racine ou matériaux de comblement)
2. Sur la droite le cône d'éboulis issu de E4 (très argileux) et le passage partiellement désobstrué afin de pouvoir accéder au fond de E4

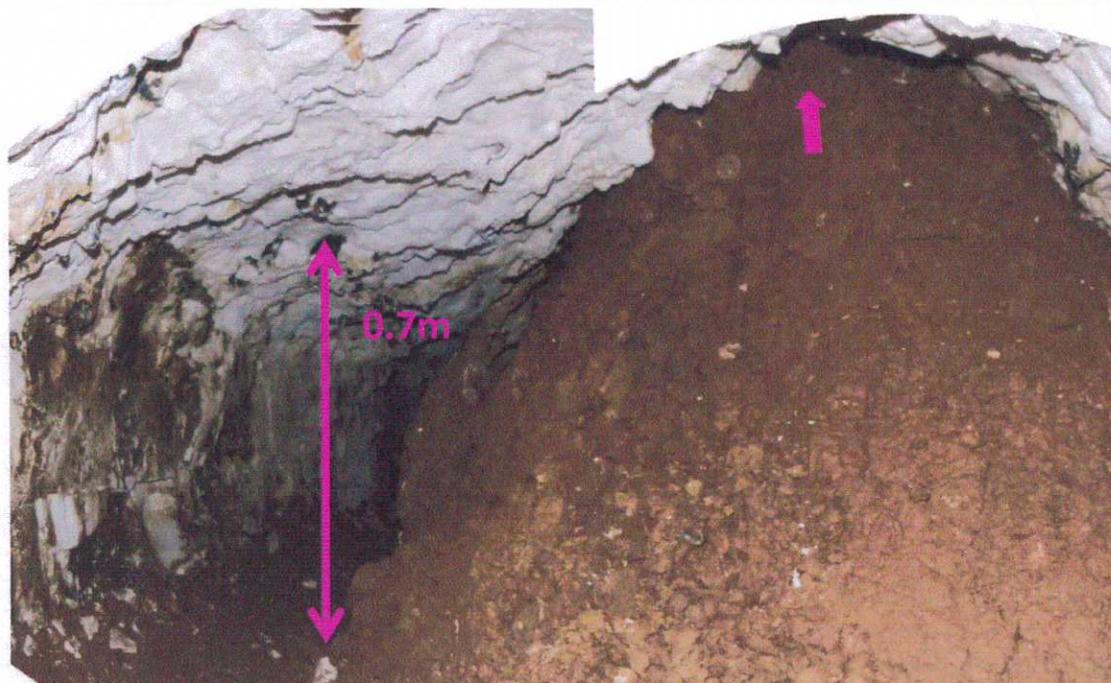
Cliché : Inspection de la marnière : Vue sur E4 depuis le point de référence

1. À droite du cliché, la présence d'une vidange d'argile à silex importante rencontrée lors de SD7
2. Le passage désobstrué afin de permettre l'accès au fond de cette galerie

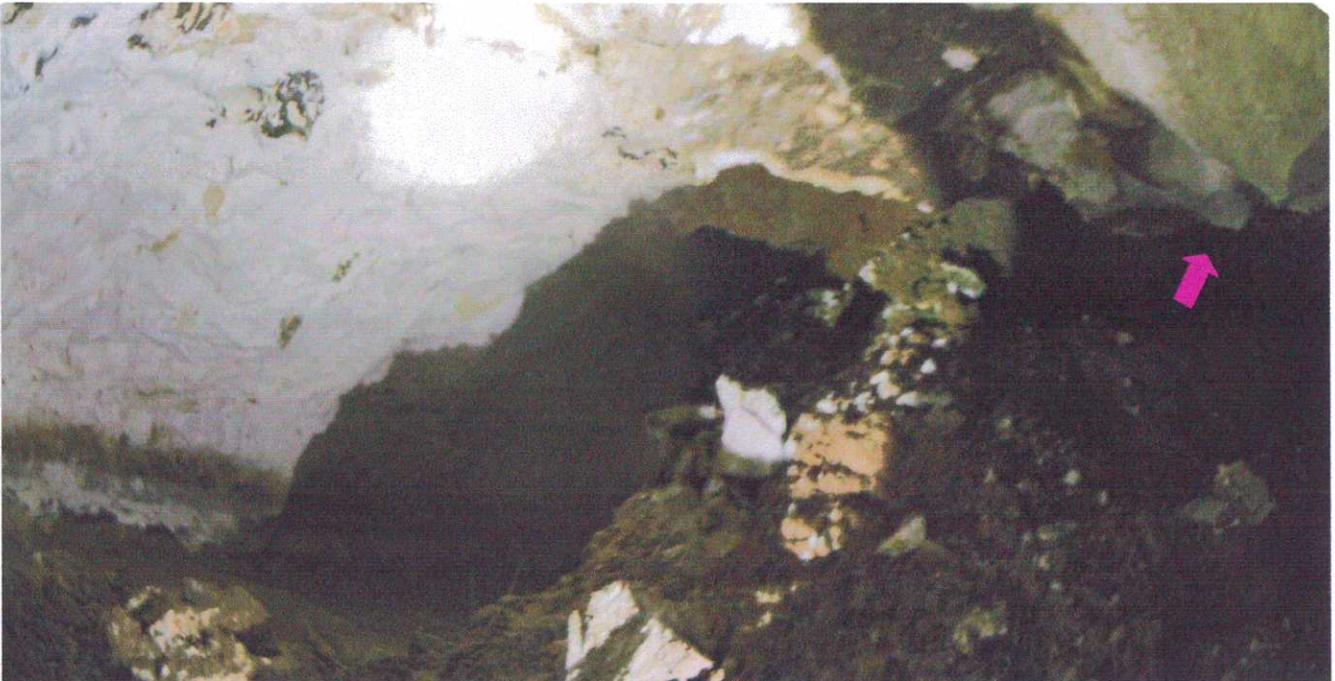
Cliché : Inspection de la marnière : Vue depuis le passage étroit vers le fond de E4

1. Sur la droite du cliché, le cône d'éboulis lié à la vidange d'argile à silex traversée sur SD7
2. La faible hauteur de cette chambre (1m environ) largement comblée par les matériaux de vidange

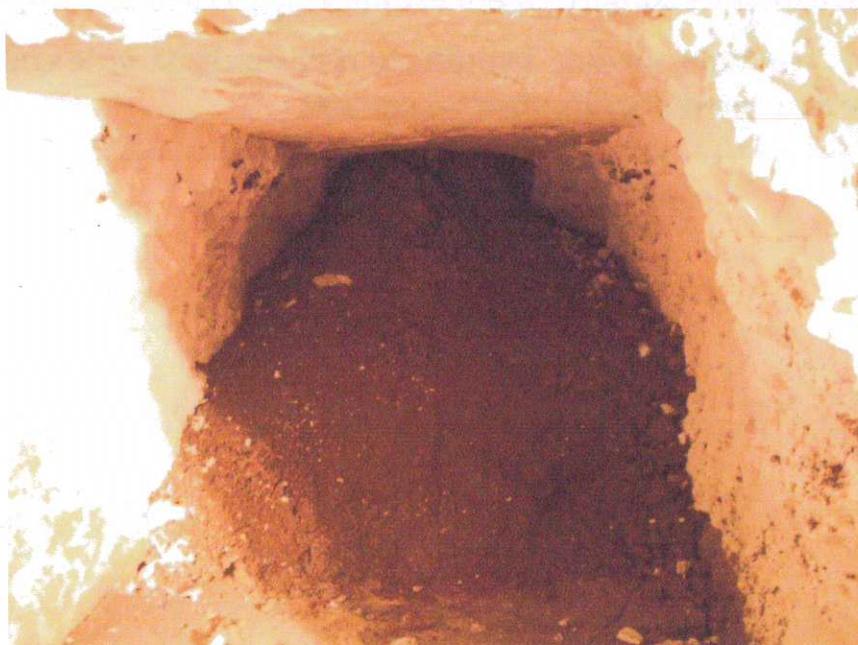
Cliché : Inspection de la marnière : Vue sur E2 depuis le point de référence

On notera la vidange d'une racine d'argile à silex ayant probablement contribué à l'arrêt de l'exploitation dans cette direction

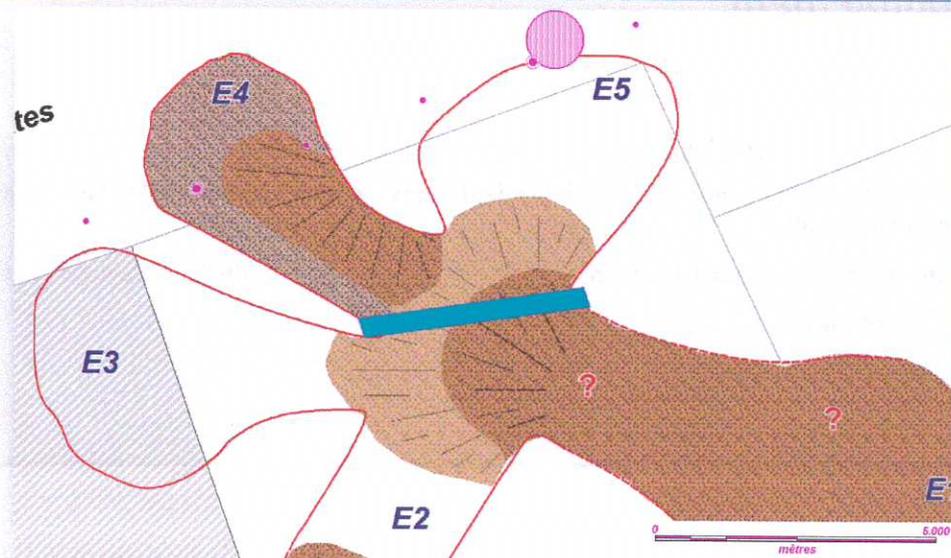
Schéma 7 : Proposition d'adaptation du périmètre de sécurité lié à la marnière sans intervention complémentaire

La situation la plus favorable serait un ancrage au niveau de la paroi E3/E4 à l'ouest et au niveau du cône d'ébouilés en amont de E1 à l'est, soit une largeur d'environ 4m. On se référera au schéma ci-dessous.
