**Commune :** Auppegard

## Indice 76036-167 / Détail document d'archives récentes

## Commune d'Auppegard (76). Effondrement à proximité d'une maison d'habitation. Avis du BRGM.

**BRGM/RP-61672-FR**

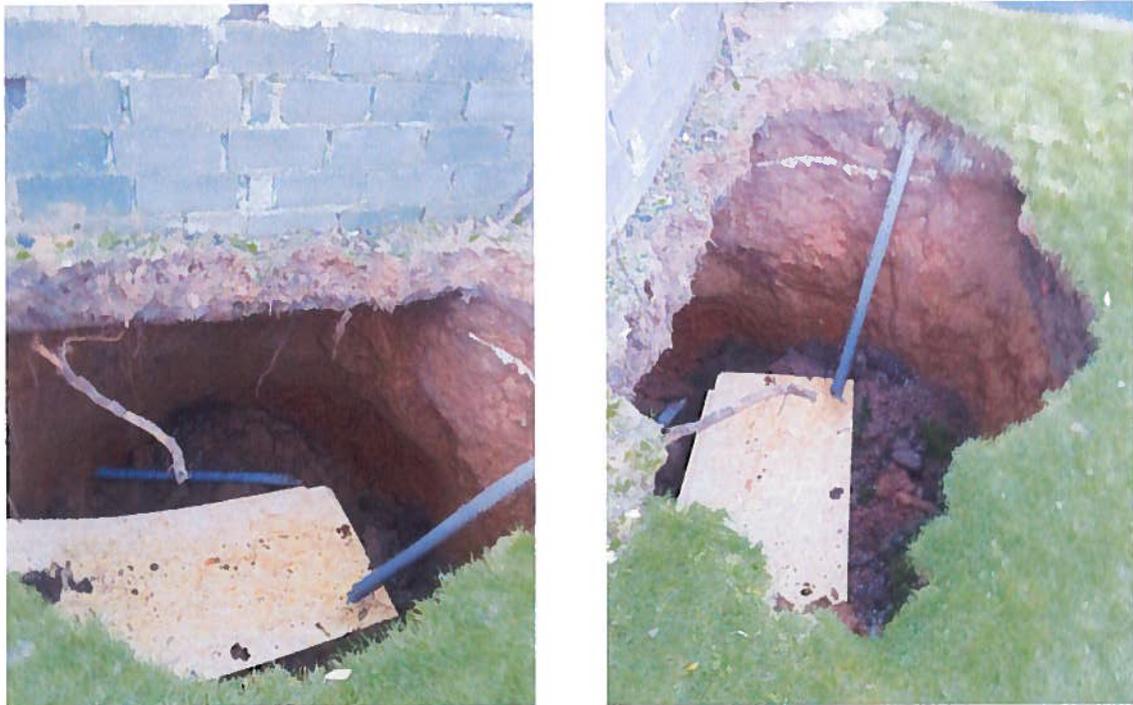
Clichés : Prises de vues de l'effondrement le jour de son apparition

**Selon le diagnostic du BRGM, l'effondrement qui avait initialement une forme pseudocirculaire de 2.5 à 3.0 m de diamètre pour une profondeur de 6.5 m allait rapidement évoluer pour atteindre le 3 novembre 2012 un diamètre de 3.7 à 4.0 m pour une profondeur variant entre 4.0 et 4.5 m soit un volume de vide d'une cinquantaine de m<sup>3</sup>.**

**Cet effondrement allait alors être unanimement interprété comme la ruine d'une cavité en profondeur (dont l'origine restait à définir, « *mais très probablement une marnière* ») suite aux très fortes pluies de l'automne 2012. Le phénomène ayant pu être initié ou accentué par la présence d'un drain permettant l'infiltration des eaux pluviales au droit du secteur.**

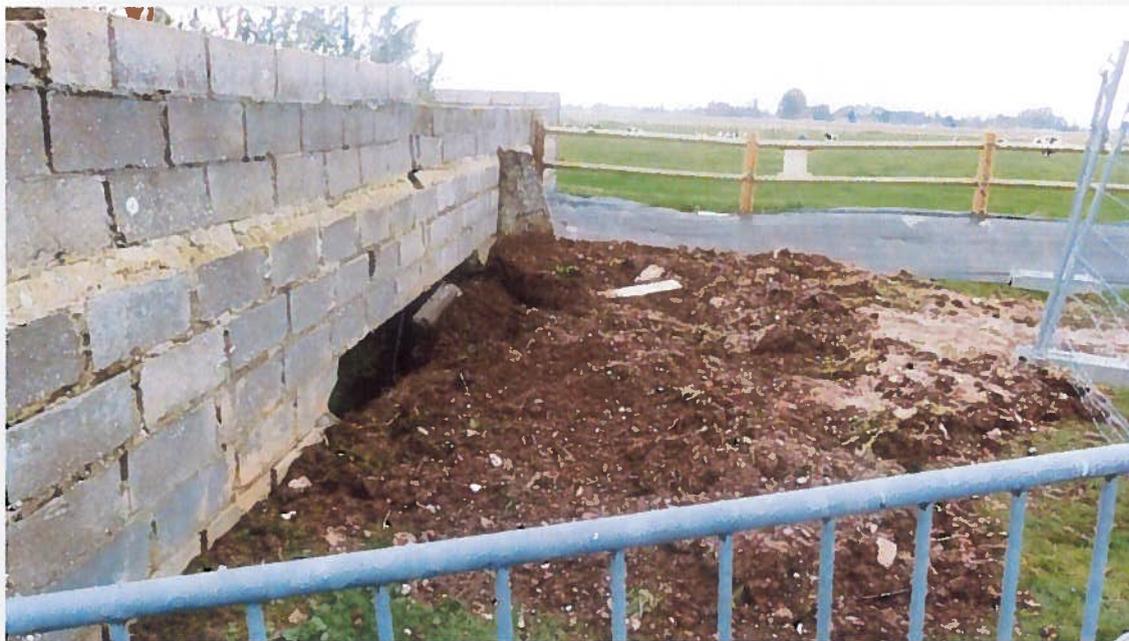
**Cliché** : Prises de vues de l'effondrement le 12/11/2012 – vue depuis la parcelle de la SCI TLS

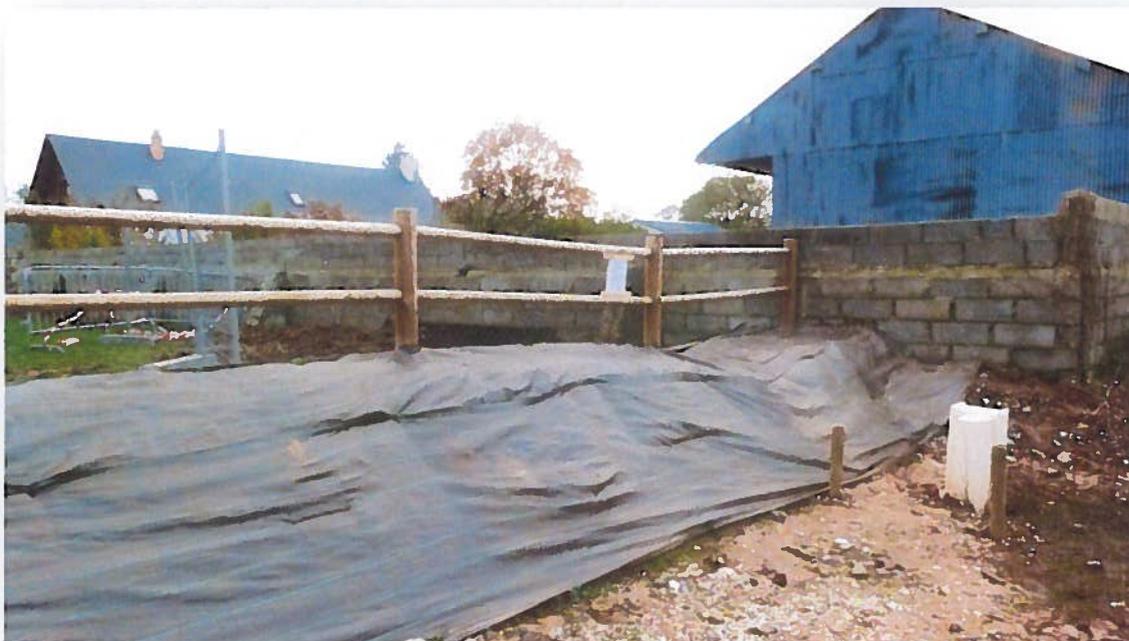
**Cliché** : Prises de vues de l'effondrement le 12/11/2012 – vue depuis l'impasse des Mottes 1/2

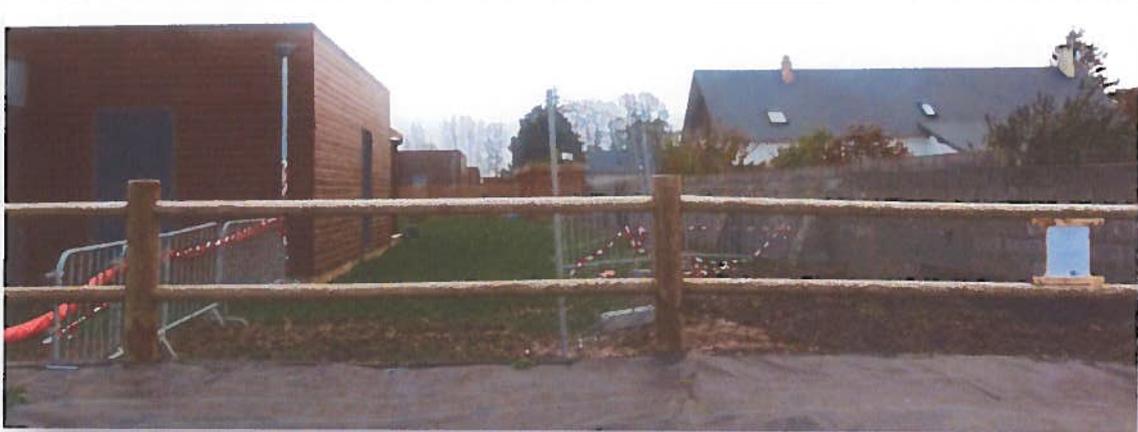
Cliché : Prises de vues de l'effondrement le 12/11/2012 – vue depuis l'impasse des Mottes 2/2

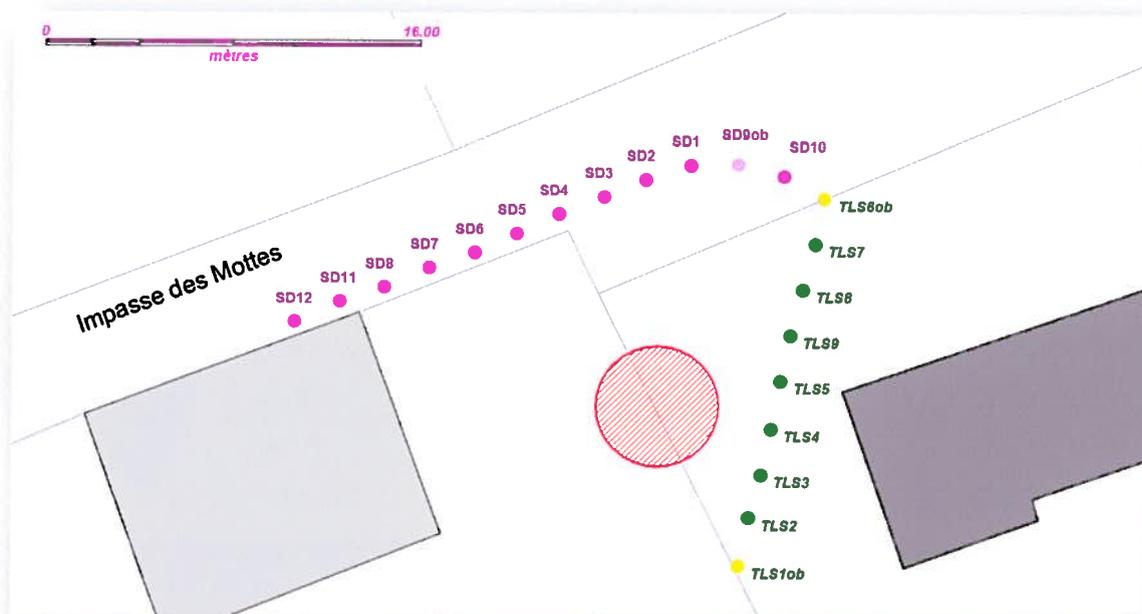
**Schéma 6** : Récolement des sondages réalisés par explor-e pour le compte de la commune d'Auppegard  
Report sur fond cadastral

Des vides francs avaient alors été interprétés sur les sondages SD5, SD7 et SD8. Avant que la présence d'une marnière ne soit validée par inspection vidéo.

D'autre part, il apparaissait également que la voie de circulation de l'impasse des Mottes était située pour partie au-dessus de cette cavité souterraine.

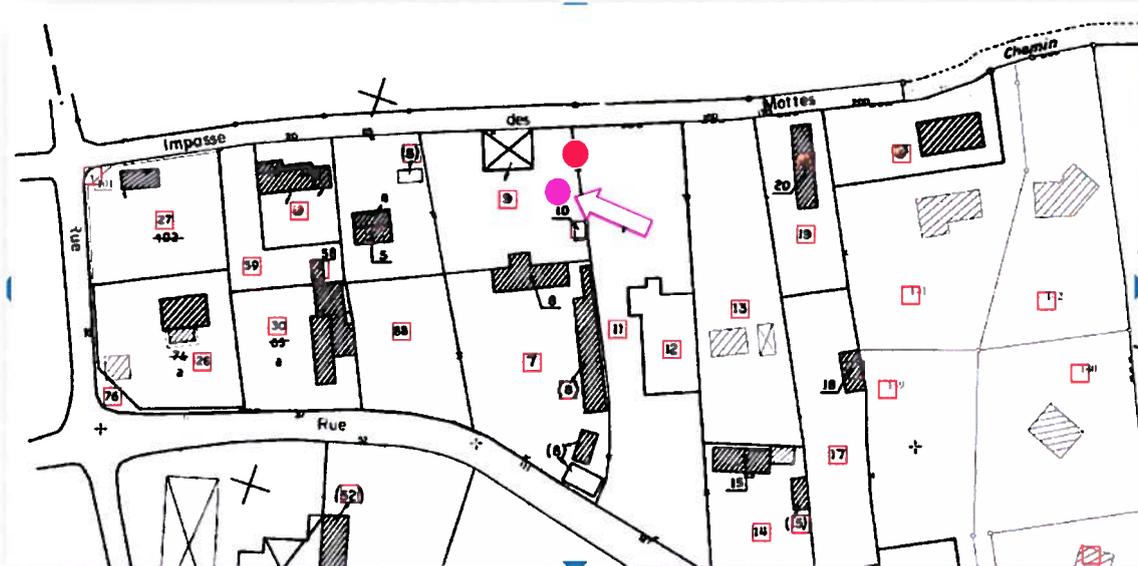
Schéma 7 : Localisation de l'effondrement constaté en décembre 2013- Report sur fond Cadastral

Ainsi, 5 sondages avaient été initialement préconisés, toutefois lors de leur implantation le 27 décembre 2013, un nouvel effondrement a été constaté dans la propriété des consorts Messenger, en arrière de l'effondrement initial. On se référera au plan et aux clichés présentés ci-dessous.

Après concertation avec Monsieur Ehrard, il a été décidé de compléter le programme de cinq sondages initialement prévu afin de s'assurer de l'absence d'extension de vide en arrière de ce nouvel effondrement.

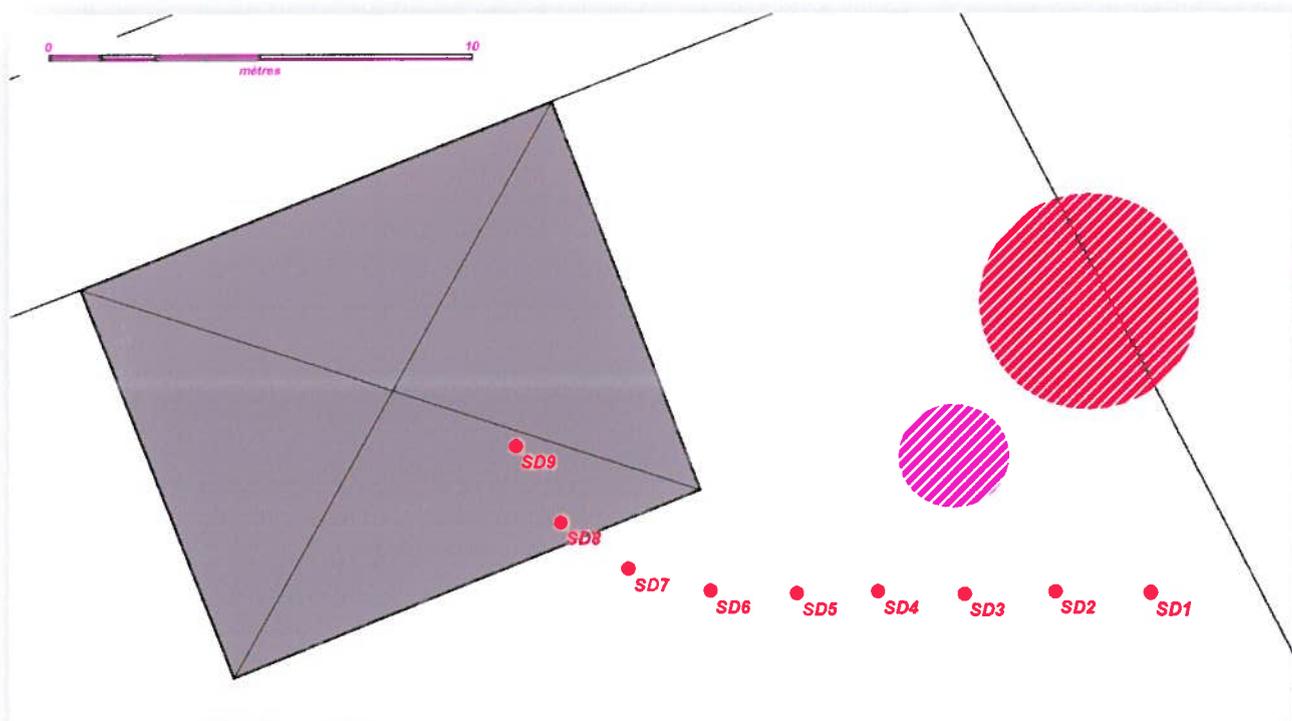
Schéma 10 : Implantation des nouveaux sondages réalisés

Ces sondages permettant de vérifier ou non l'extension de galeries complémentaires à la cavité reconnue lors des précédentes étapes, il a été décidé de stopper ceux-ci à une profondeur d'environ 15 m, soit après le plancher de l'établissement souterrain.

Aucun vide naturel ou anthropique n'a été observé lors de foration ou interprété sur les diagraphies.

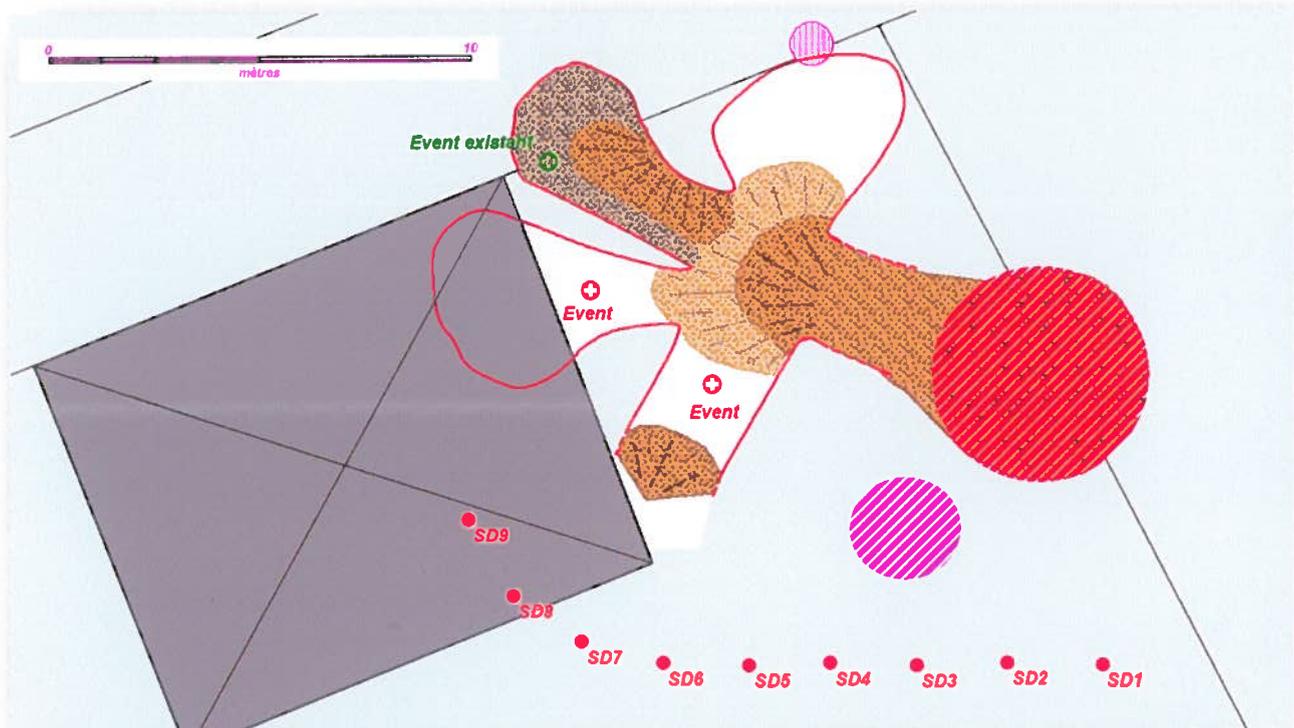
Schéma 15 : Localisation des deux événements complémentaires réalisés

Ainsi, un comblement pouvait être envisagé dans des conditions optimales. Toutefois, avant celui-ci, la réalisation de deux événements complémentaires était nécessaire du fait des différences de hauteur observées au niveau du toit de l'ancien établissement souterrain.

Ces deux événements ont été réalisés le 27 décembre 2013. Les forages ont été réalisés en diamètre 152 mm et équipés avec des tubes PVC de diamètre 100 mm jusqu'au toit de la cavité. On se référera au plan de localisation présenté ci-dessous.

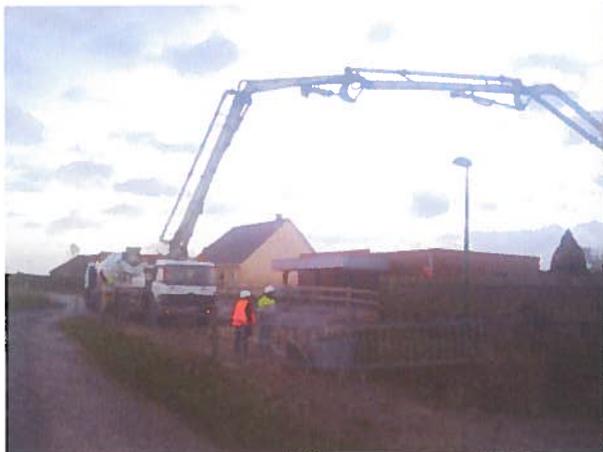
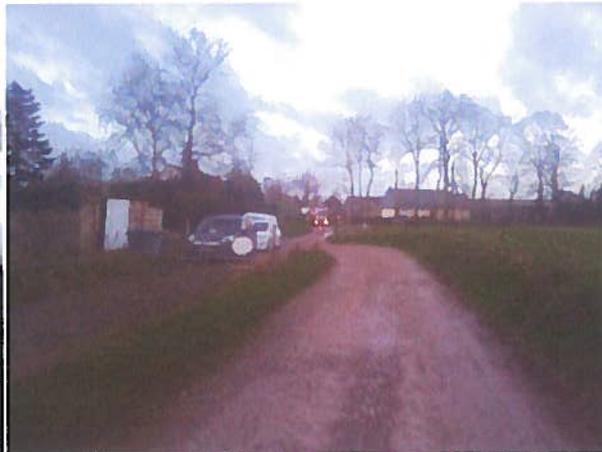
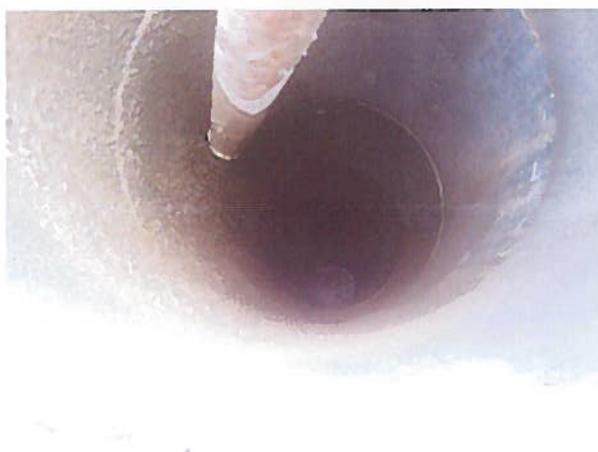
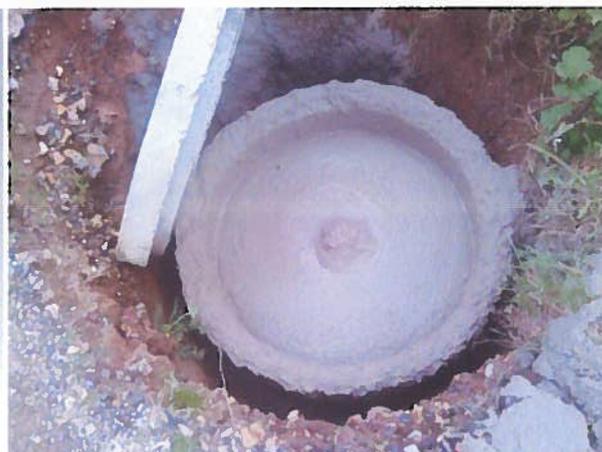
Clichés : *Vues générales et de détail sur le chantier de comblement d'Auppegard*

Le suivi réalisé sur place a permis de valider les bonnes conditions de remplissage ainsi que l'exhaustivité de celui-ci.

Au total 14 toupies d'un volume unitaire de  $7.5 \text{ m}^3$  et 3 toupies de  $6.5 \text{ m}^3$  ont été nécessaires pour permettre le comblement, soit un volume total de  $124.5 \text{ m}^3$ .

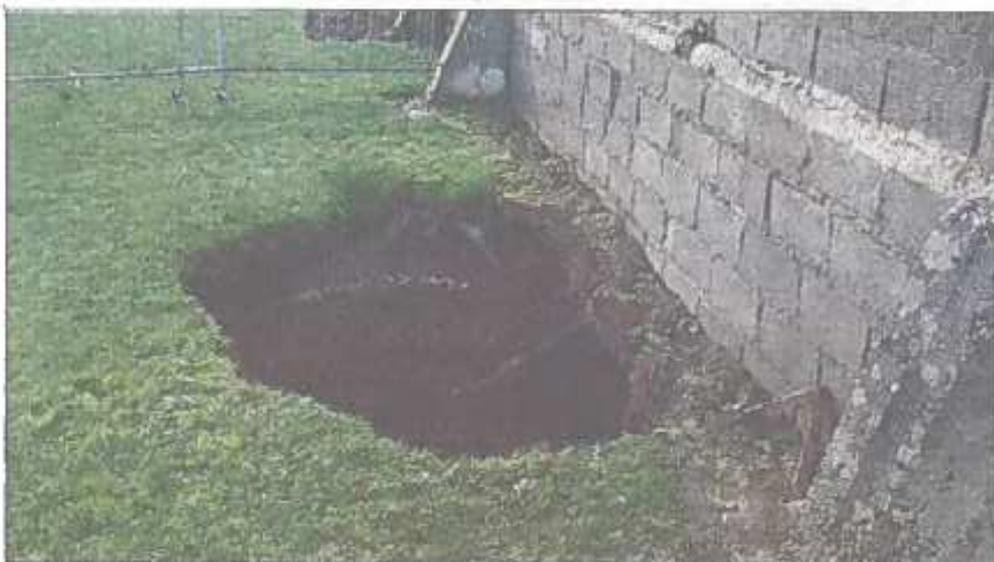
# Plusieurs habitants évacués à cause d'une cavité souterraine

**U**ne cavité souterraine à Auppegard : la chose n'est pas nouvelle puisque le maire Jacques Deprez rappelle un fait similaire survenu en 2011. Pour les locataires évacués en urgence samedi matin (relogés dans la famille), et qui ont réintégré leur domicile dimanche soir, après le passage d'un ingénieur du bureau de recherche géologique et minière, l'affaire se termine bien, et la cellule de crise mise en place dès samedi matin par la municipalité a rempli son rôle.
