Localisation

Commune : Beauval-en-Caux

Indices de cavités souterraines Investigations par forages

Commune de Beauval-en-Caux

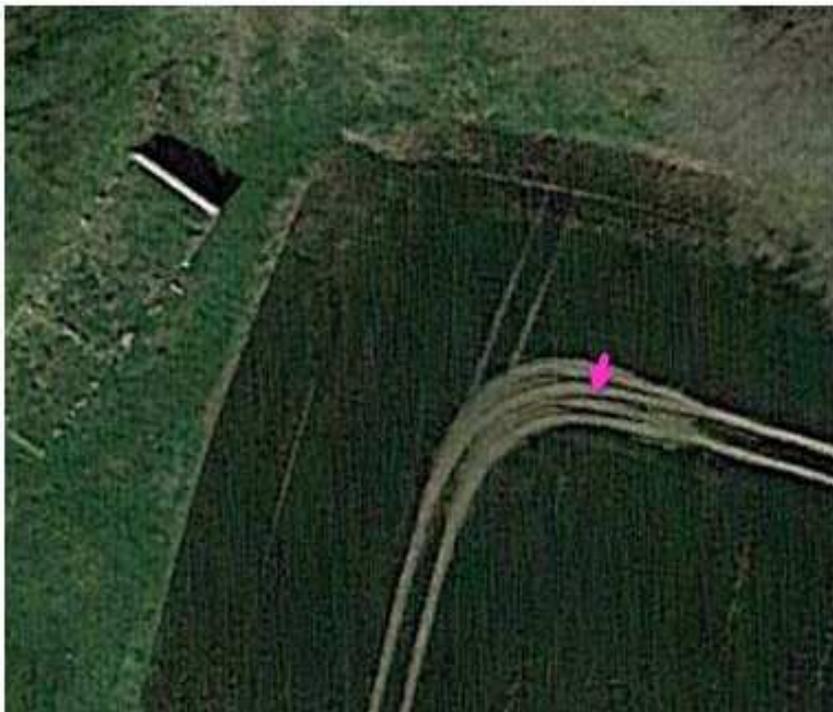
Google-earth 2018 : Angle de la parcelle très « frais » avec des ornières beaucoup plus importantes en sortie de virage que sur le reste de la parcelle mais pas d'effondrement visible, pas plus d'évitement lors de l'exploitation

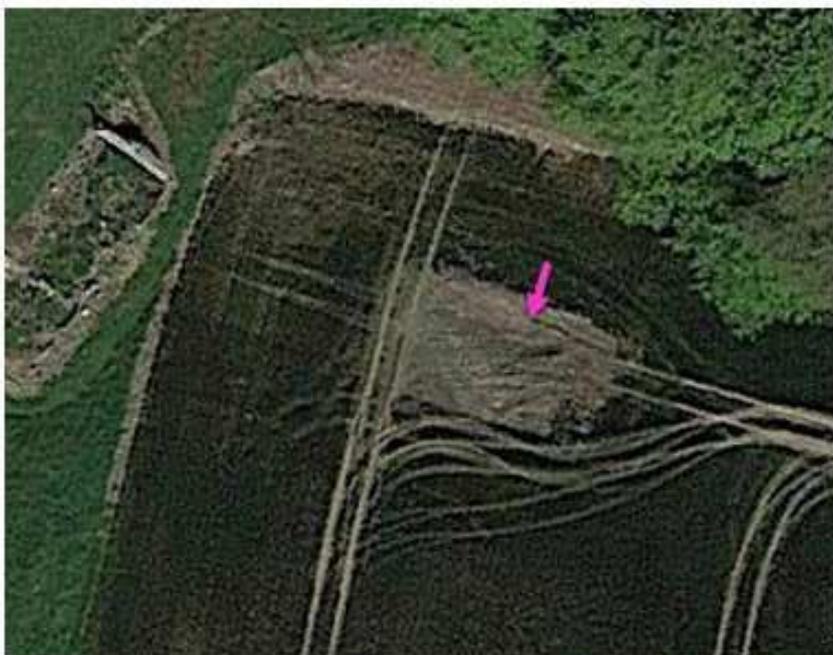
Google-earth 2016 : Zone d'évitement toujours très marquée sans raison (pas de stockages...)

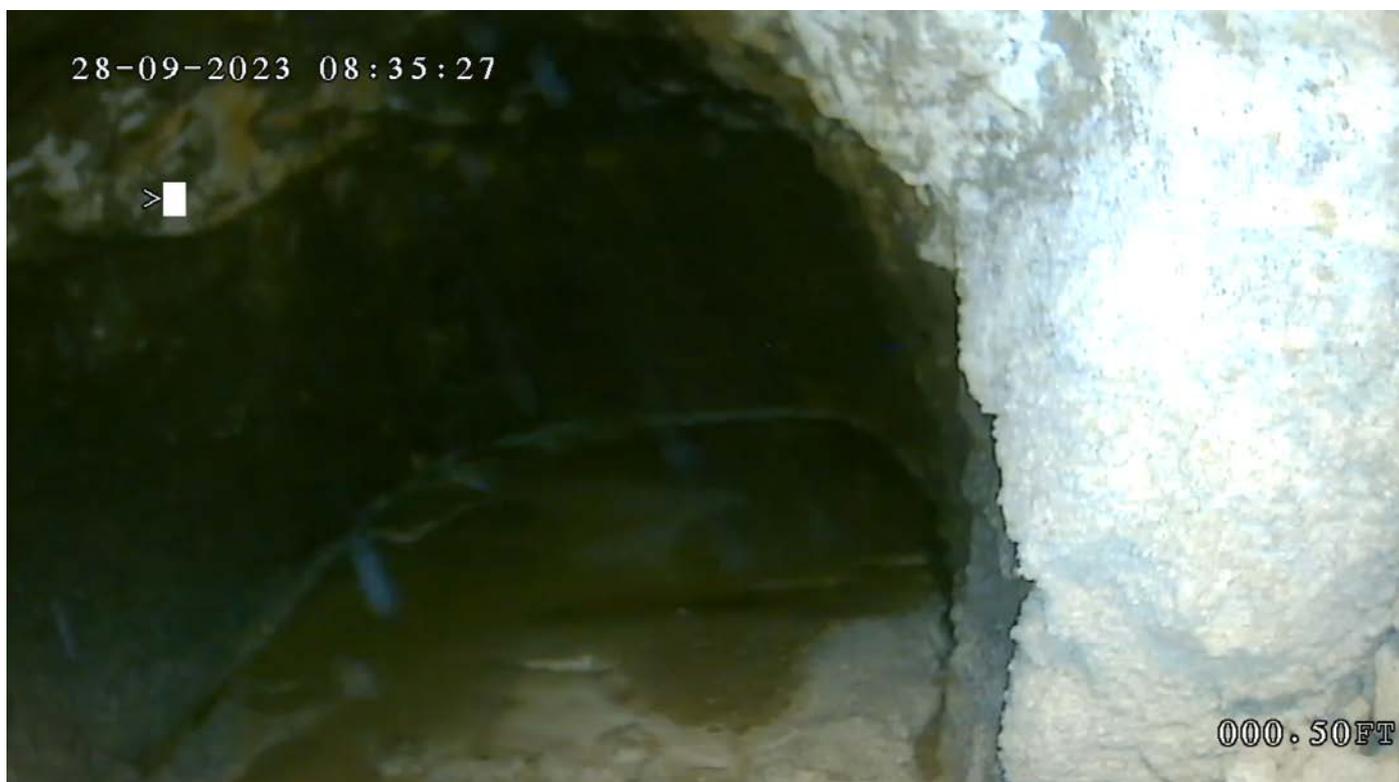
Vue depuis SDA sur une chambre direction RD 50 dont les limites ont été reconnues

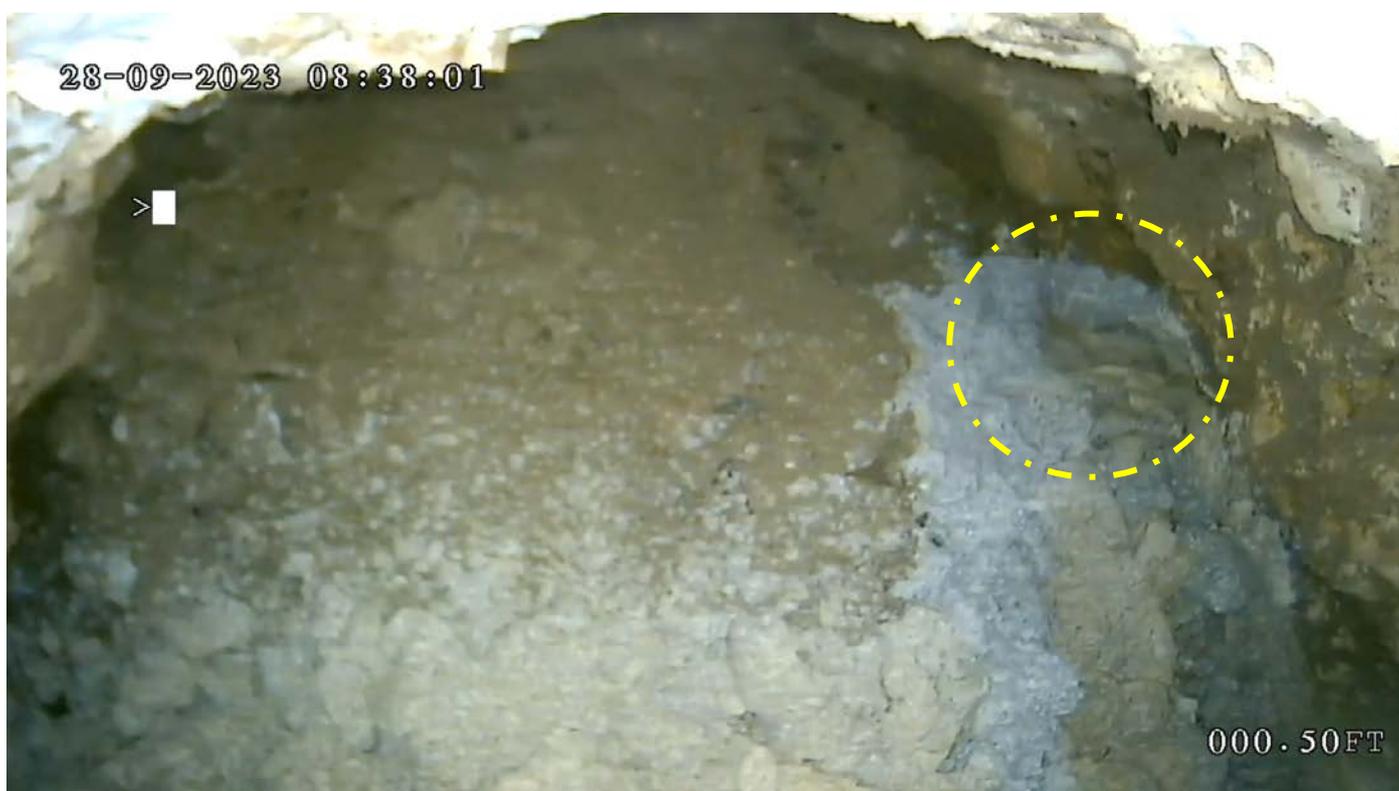
Vue depuis SDA vers SDB (cercle jaune) sur un effondrement au sein de la galerie et sous la canalisation EU

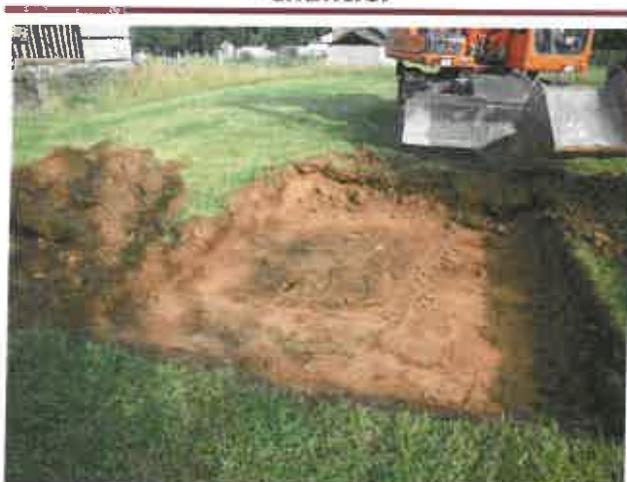
Photographie 3 : Anomalie visible dès 0,20m de profondeur

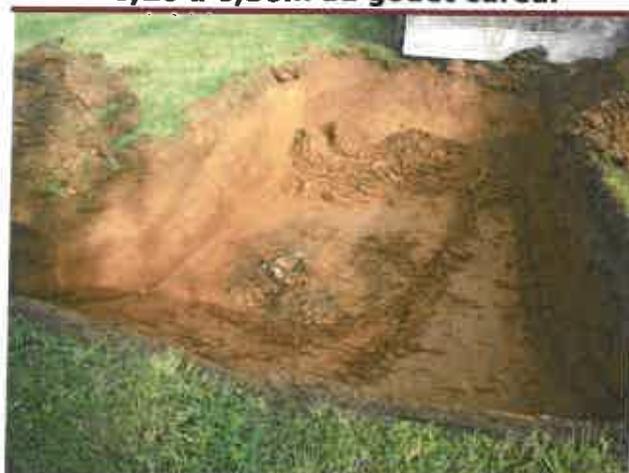
Photographie 4: Anomalie circulaire de couleur et de texture au sein des limons

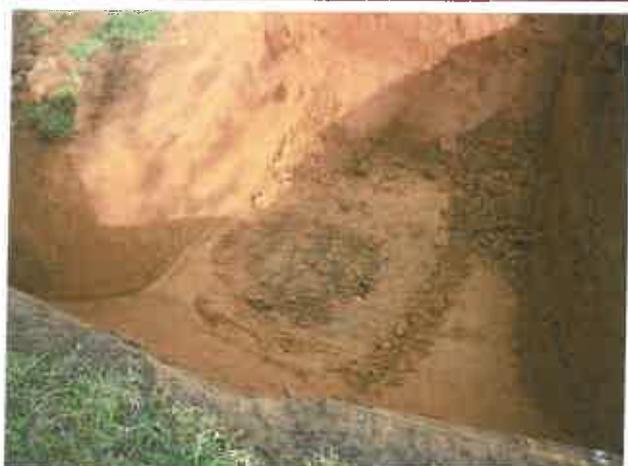
Photographie 5 : Anomalie circulaire de couleur et de texture au sein des limons

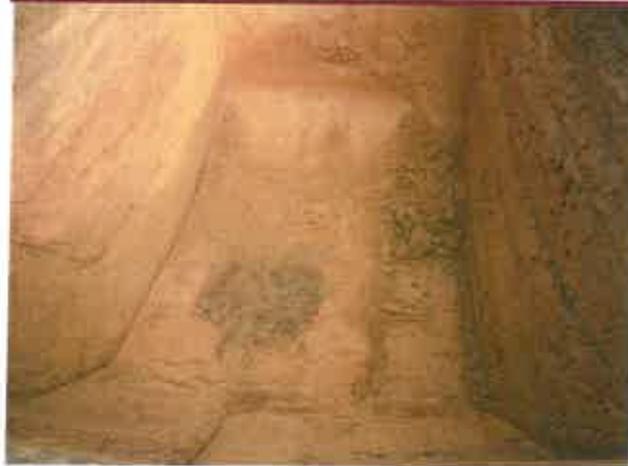
Photographie 6 : Poursuite de l'anomalie en fin de décapage à 2,50m

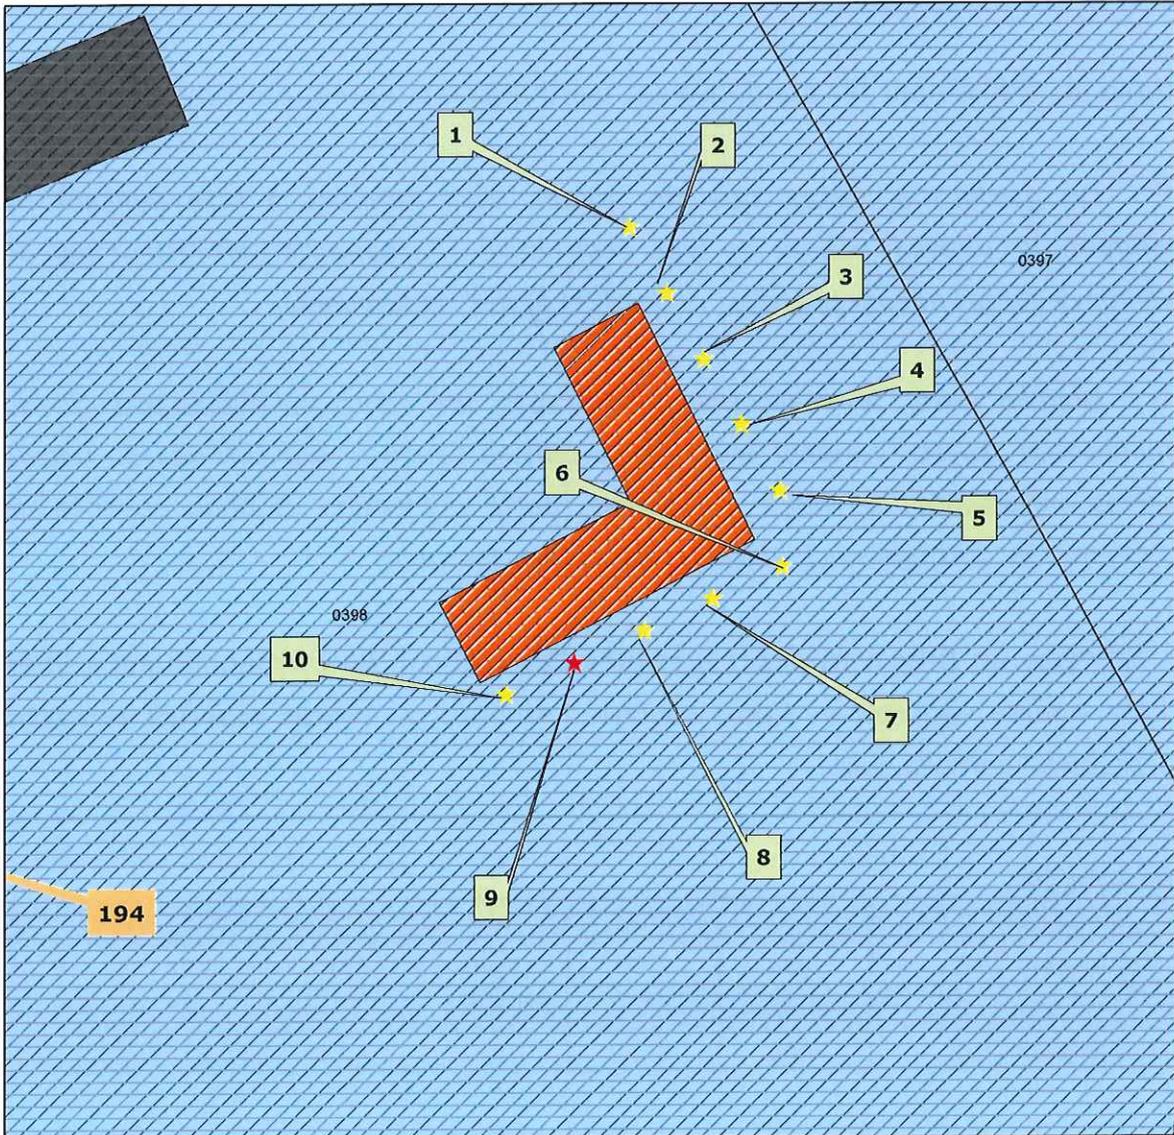
LEVEE D'INDICE DE CAVITE SOUTERRAINE
Investigation par forages
Indices de cavités souterraines 38, 49 et 54
 COMMUNE DE BEAUVAL EN CAUX

- Les limons marron de la couche 1 se présentent de manière plus ou moins compacts à lâches; Ils sont particulièrement décomprimés sur SD6, SD7 et SD9 ;
- Les argiles rougeâtres à silex de la couche 2 sont compactes et comportent quelques passages sableux; elles sont lâches sur les forages SD9 et SD10 ;
- La craie sous-jacente (couche 3) est globalement compacte mais elle présente localement des anomalies de compacité allant jusqu'à la présence de zone de remplissage à la faveur d'une grande fracturation. **Cette craie décomprimée est caractéristique de circulations karstiques (craie altérée) présentes notamment dans la zone d'altération (argile/craie). C'est à ce niveau que nous observons une perte d'injection lors des forages.**

Des anomalies de compacité observées, aléatoirement dispersées au sein de la couche de craie à silex sont, pour partie, à mettre en relation avec le phénomène d'altération et les fractures au sein du substrat crayeux. Aucun vide franc n'a été décelé sur l'ensemble des forages. Cependant, le forage SD9 présente une anomalie de compacité sur toute sa hauteur, qui pourrait être en relation avec la présence d'une bétoire, d'un puisard ou d'un puits rebouché.

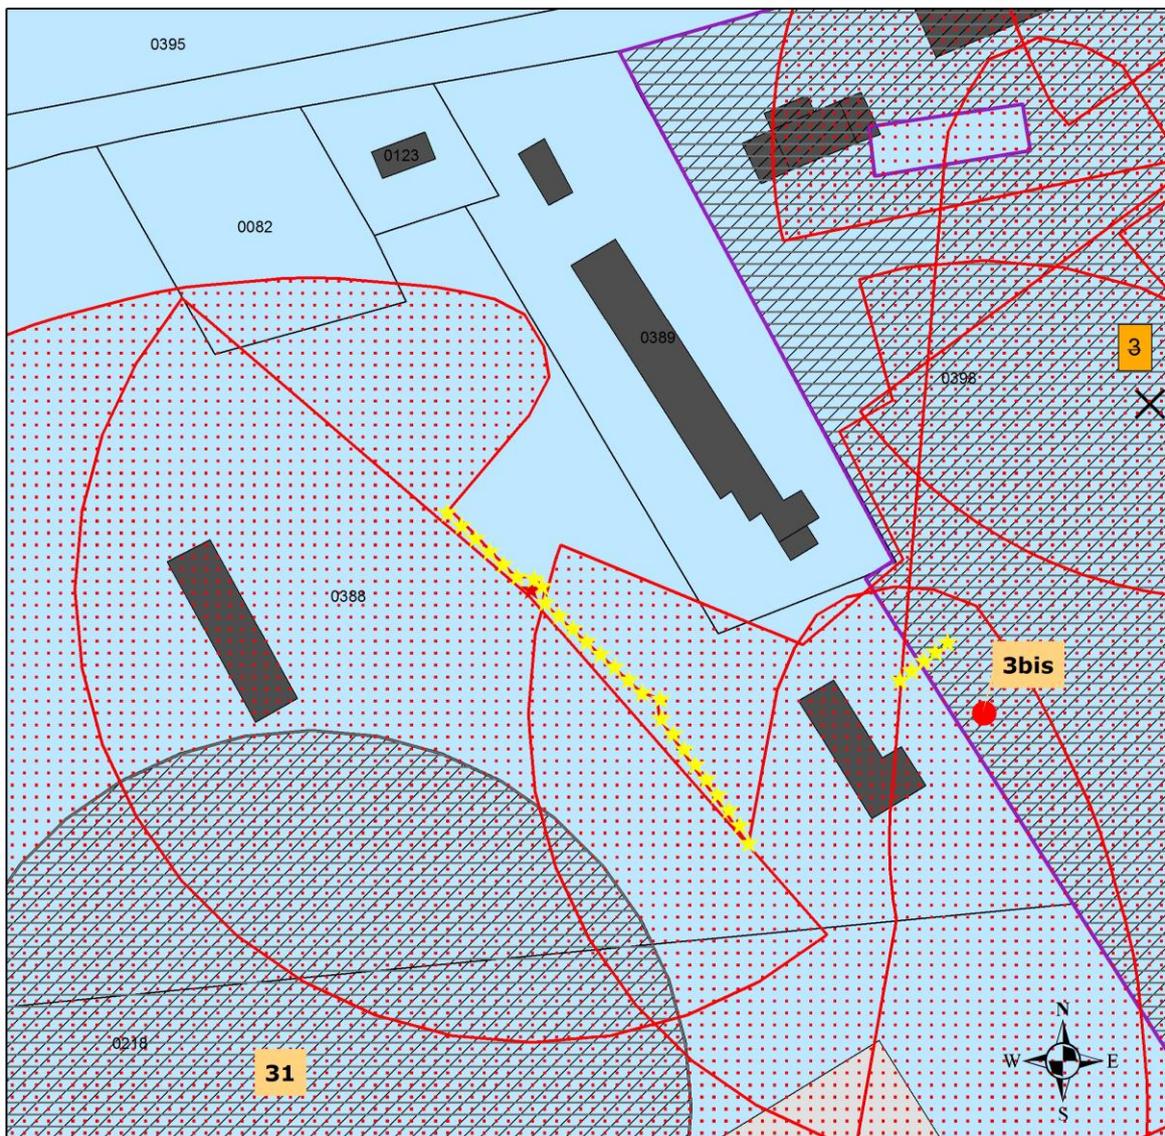
LEVEE D'INDICE DE CAVITE SOUTERRAINE
Périmètres de sécurité après investigation par forages
Indices de cavités souterraines 3bis et 31
 COMMUNE DE BEAUVAL EN CAUX

Les anomalies de compacité observées, aléatoirement dispersées au sein de la couche de craie à silex sont, pour partie, à mettre en relation avec le phénomène d'altération et les fractures au sein du substrat crayeux. Aucun vide franc n'a été décelé sur l'ensemble des forages.

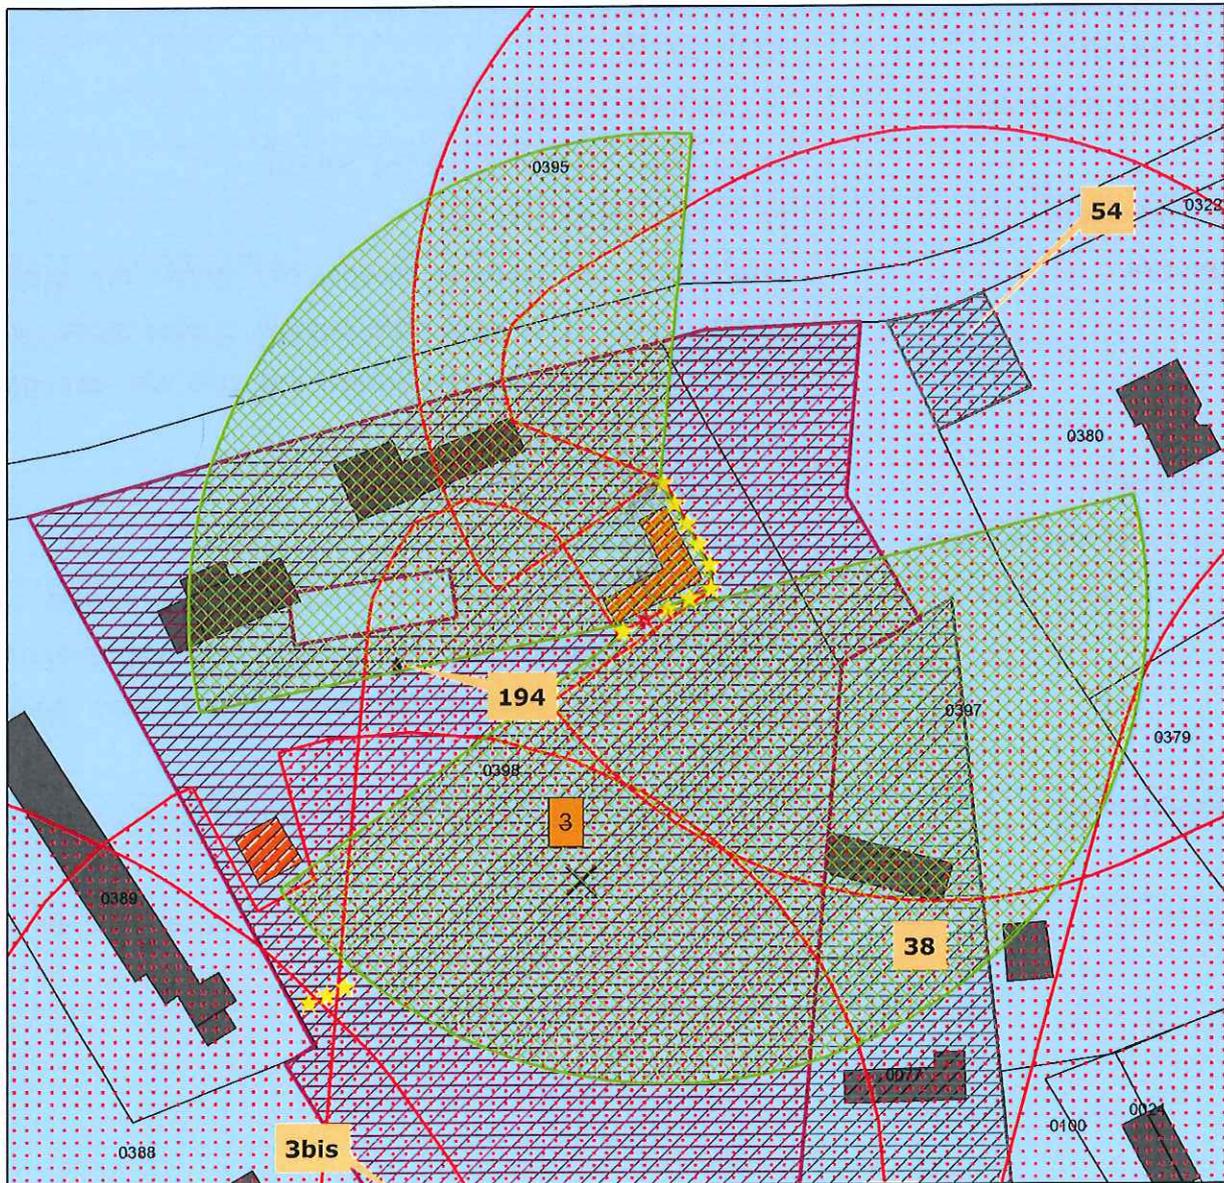
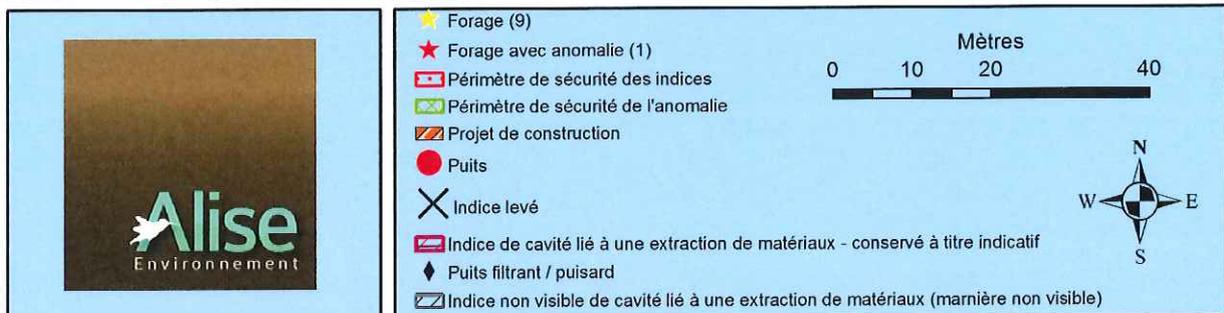
Figure 9 : Périmètre de sécurité modifié après travaux

Des anomalies de compacité observées, aléatoirement dispersées au sein de la couche de craie à silex sont, pour partie, à mettre en relation avec le phénomène d'altération et les fractures au sein du substrat crayeux. Aucun vide franc n'a été décelé sur l'ensemble des forages. Cependant, le forage SD9 présente une anomalie de compacité sur toute sa hauteur, qui pourrait être en relation avec la présence d'une bétoire, d'un puisard ou d'un puits rebouché.

Nous proposons en conséquence de modifier le périmètre de sécurité tel que cela est présenté sur la figure 9, en arrière de la ligne des forages réalisés, à l'exception de la zone concernée par le forage n°9. Il est nécessaire de vérifier l'étendue de l'anomalie et sa récurrence par des forages complémentaires qui vont circonscrire le forage SD9.

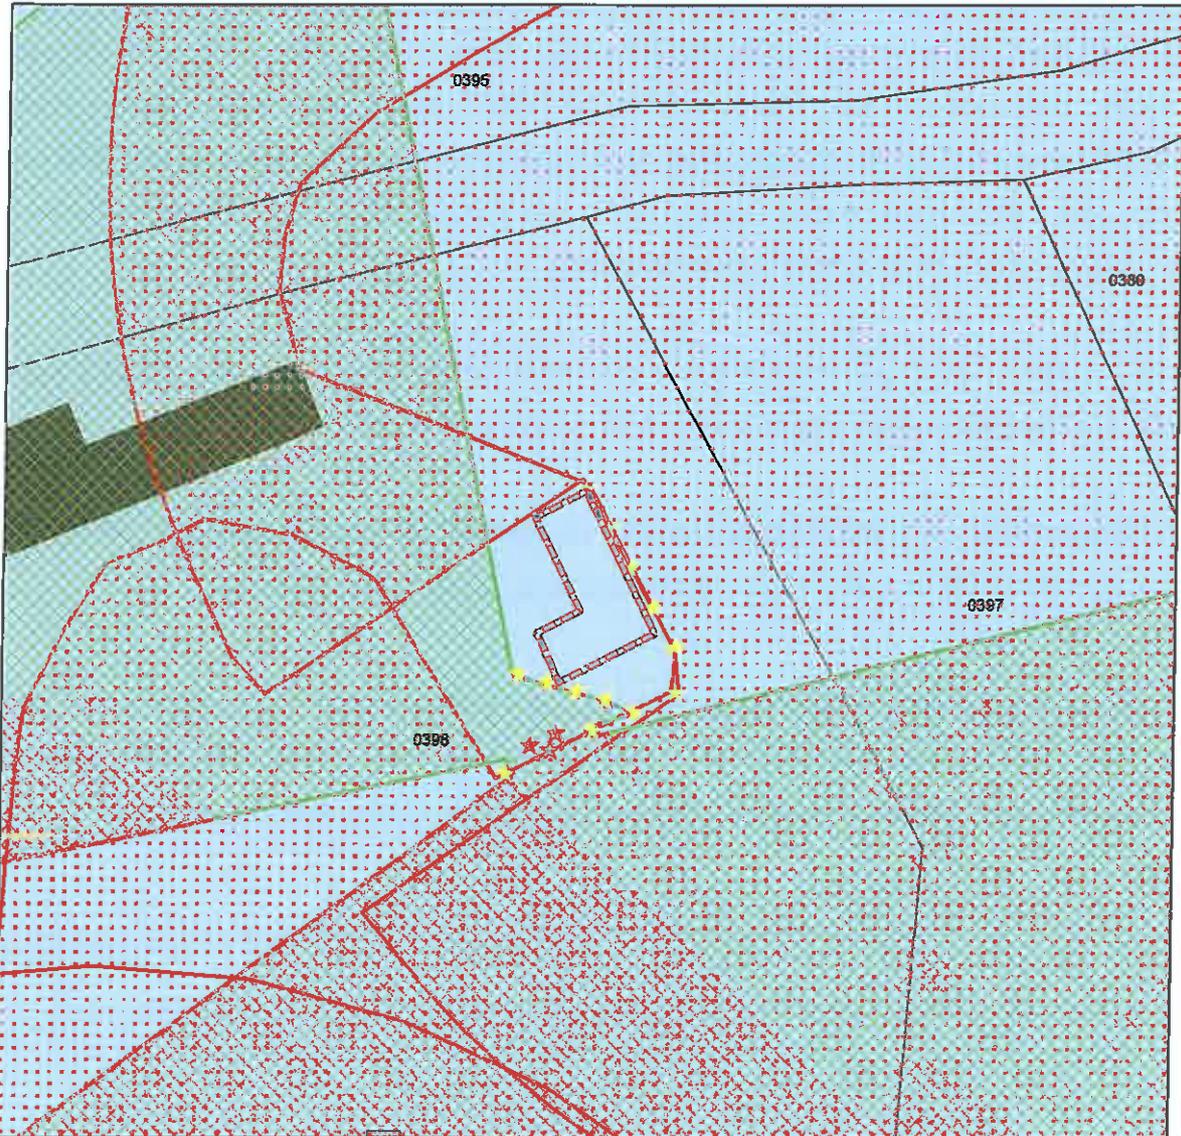
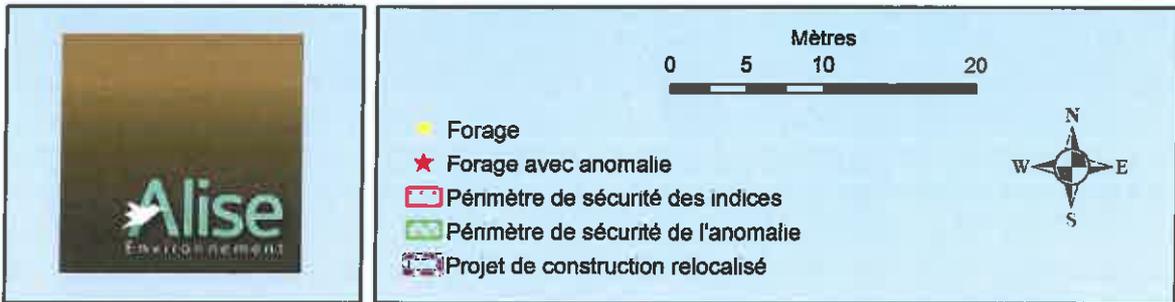
Figure 8 : Périmètre de sécurité modifié après travaux de la phase 2

Des anomalies de compacité observées, aléatoirement dispersées au sein de la couche de craie à silex sont, pour partie, à mettre en relation avec le phénomène d'altération et les fractures au sein du substrat crayeux. Aucun vide franc n'a été décelé sur l'ensemble des forages. Les forages SD11 et SD12 ayant présenté une anomalie de compacité vers 21 à 23 m, qui pourrait être en relation avec l'anomalie décelée lors de la campagne précédente sur le forage SD9, il a été nécessaire de réaliser les forages SD13 à SD16 entre le projet et les anomalies.

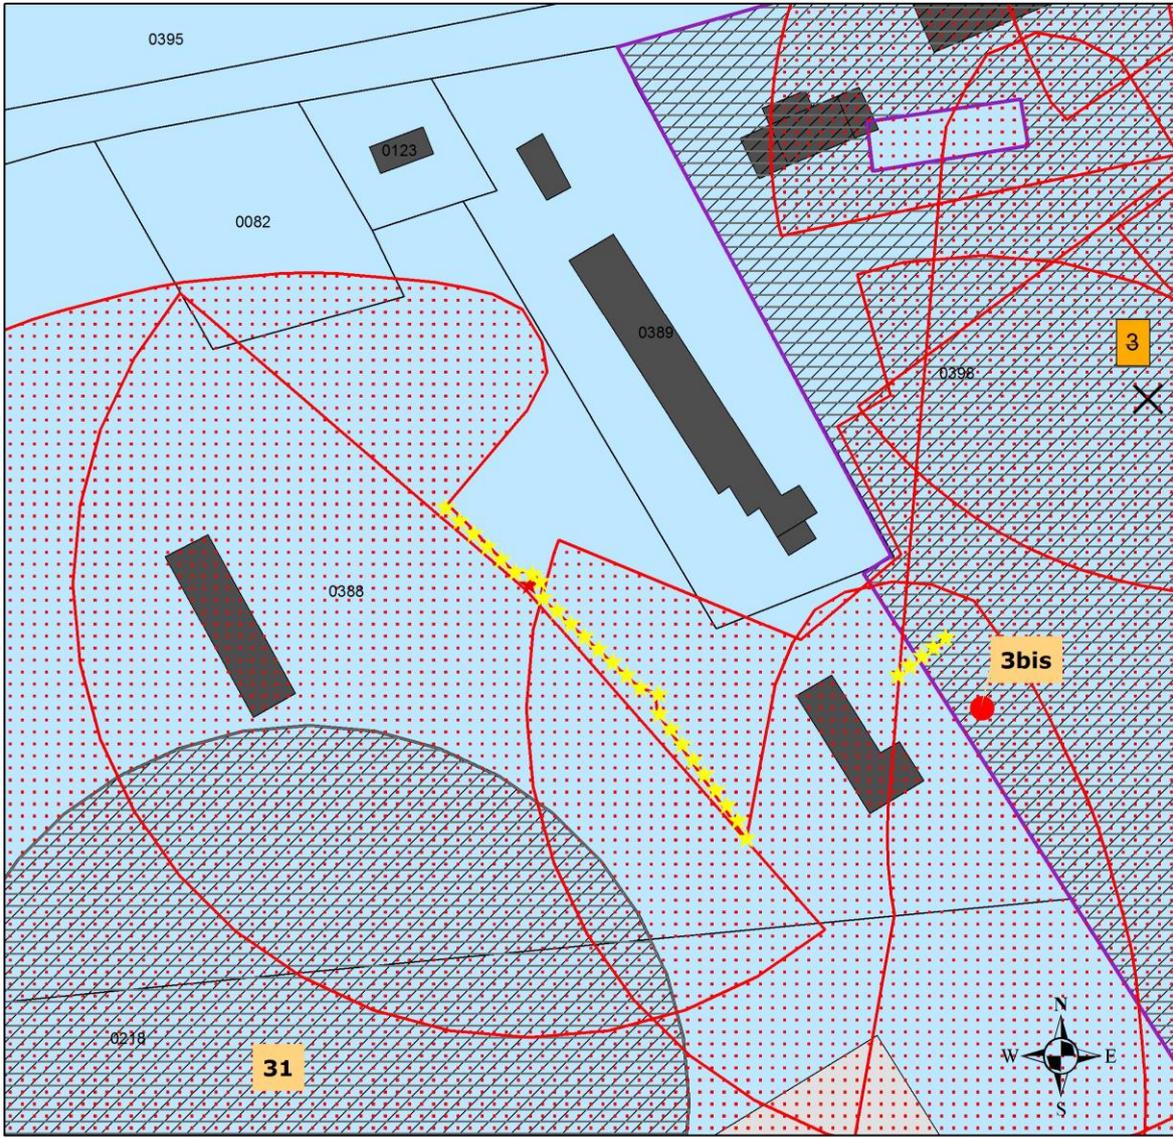
LEVEE D'INDICE DE CAVITE SOUTERRAINE
Périmètres de sécurité après investigation par forages
Indices de cavités souterraines 3bis et 31
 COMMUNE DE BEAUVAL EN CAUX

Les anomalies de compacité observées, aléatoirement dispersées au sein de la couche de craie à silex sont, pour partie, à mettre en relation avec le phénomène d'altération et les fractures au sein du substrat crayeux. Aucun vide franc n'a été décelé sur l'ensemble des forages.
