Affaires 22RR0023 et 2022-008438 – Mars et juin 2022

RN27 – Bertreville-Saint-Ouen – ICS 76085-154

Sondages destructifs de reconnaissance de l'effondrement

Rapport d'étude du Cerema

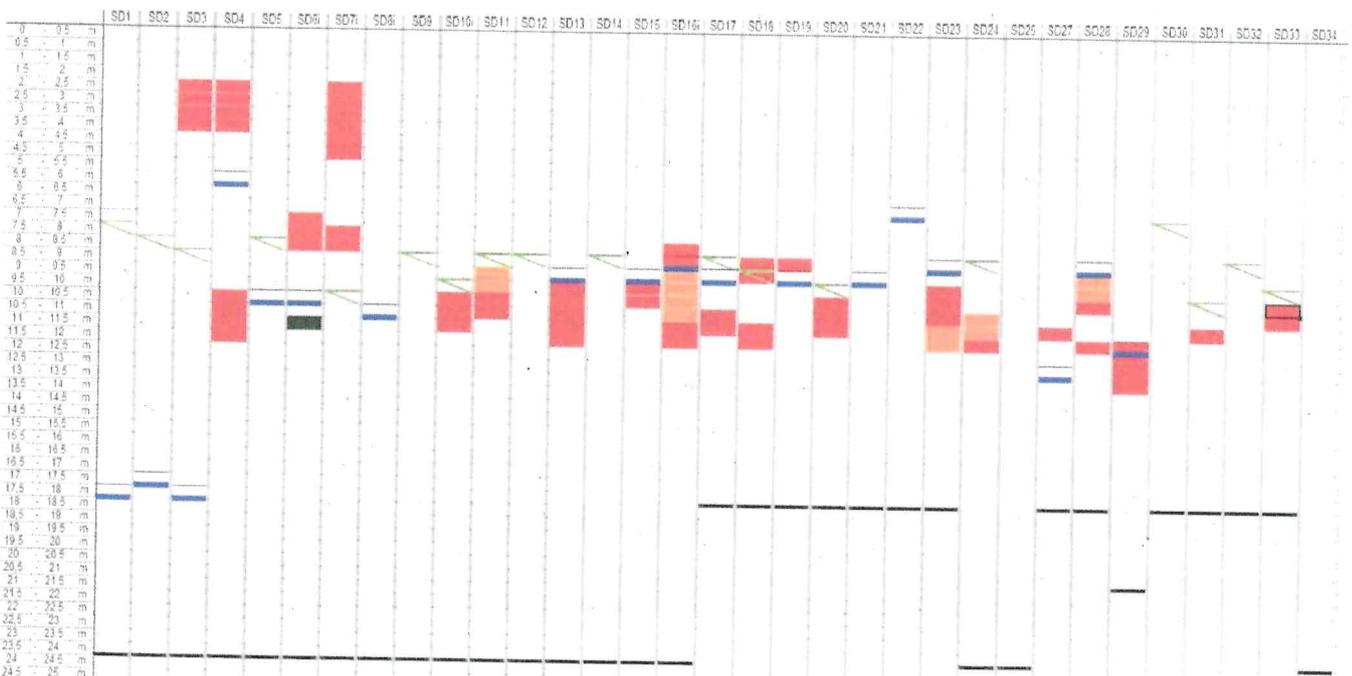
Figure 5: Tableau récapitulatif des sondages

Les coupes de sondages mettent en évidence les terrains et les anomalies suivants :

- des sondages mettent en évidence des terrains meubles à des cotes comprises entre 10 et 12 m de profondeur (SD11, SD13, SD15, SD16i, SD17, SD20, SD23 et SD29) ;
- un sondage présente un vide entre 10,5 et 11,5 m (SD6i). Ce sondage a été réalisé et tubé, puis une auscultation vidéo a été réalisée. Cette investigation n'a pas permis d'observer l'étendue du vide car de l'eau a été observée au niveau de la base du tubage et le début du vide.
- enfin, certains sondages ne présentent aucune anomalie significative dans la craie (SD1, SD2, SD3i, SD4, SD5, SD7i, SD8i, SD9, SD10, SD12, SD14, SD18, SD19, SD21, SD22, SD24, SD25, SD27, SD28, SD30, SD31, SD32, SD33 et SD34i) ;

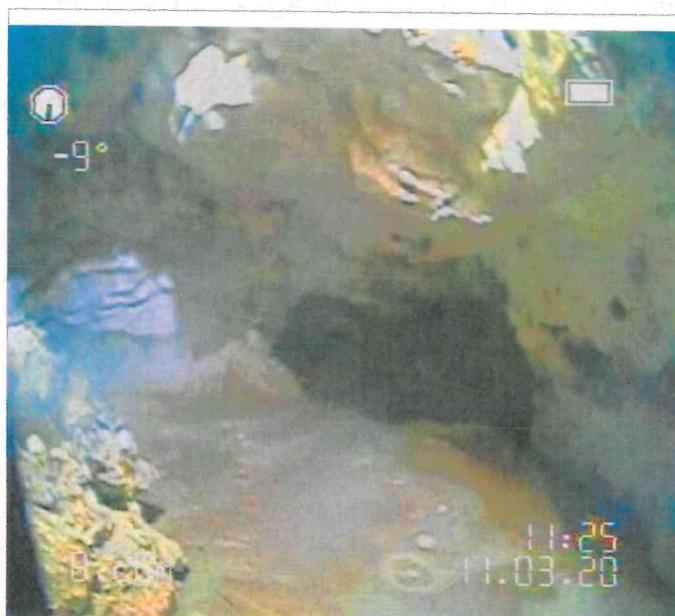
Au début de ses investigations pour la DIRNO, le Cerema a réalisé des auscultations vidéos dans les tubages posés par Hydrogéotechnique avant que ceux-ci ne soient comblés par coulis. Ces auscultations ont mis en évidence la présence de vides correspondant à une marnière. Des éboulis et des galeries ont aussi été observés (Figure 6). Les observations du Cerema corroborent les observations faites par Hydrogéotechnique. Les auscultations du Cerema n'ont pas permis de certifier l'absence de départ de galerie vers la RN27 étant donné l'existence de l'effondrement entre les vides et la RN. De plus, ces auscultations n'avaient pas vocation à qualifier le niveau de risque pour la RD927.

Figure 6: Auscultation vidéo dans un sondage tubé réalisé par Hydrogéotechnique. Présence d'un vide avec un éboulis vers le nord-ouest et une galerie en direction du nord-est.

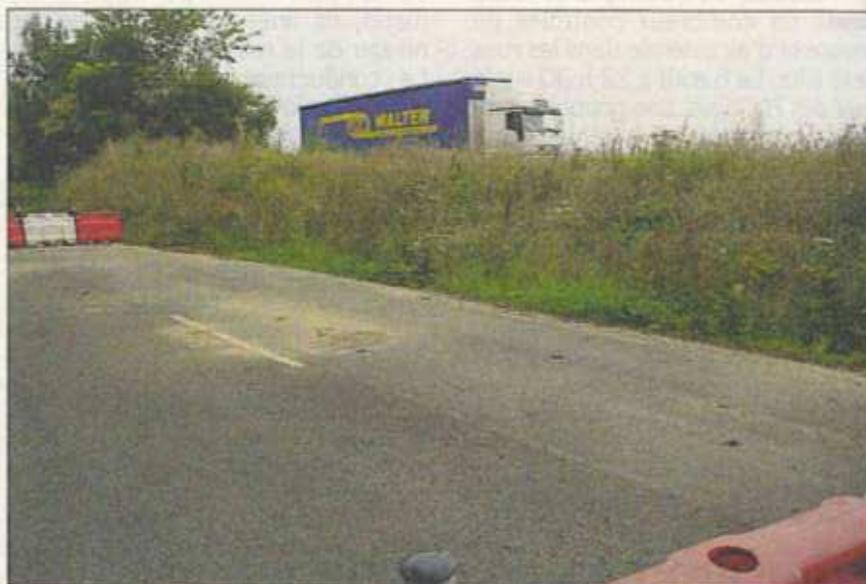
La 2x2 voies joute cette ancienne RN 27

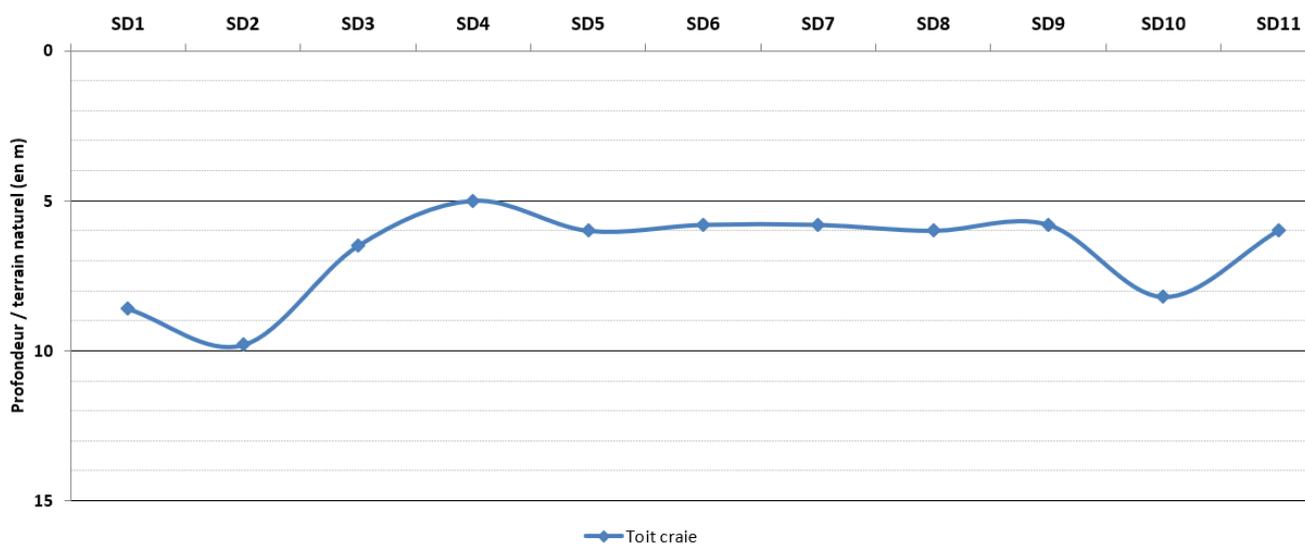
Schéma 8 : Profondeur du toit des formations crayeuses observées au niveau des SD01 à SD11

Le toit de la craie est apparu assez peu échantré sur la zone d'étude.

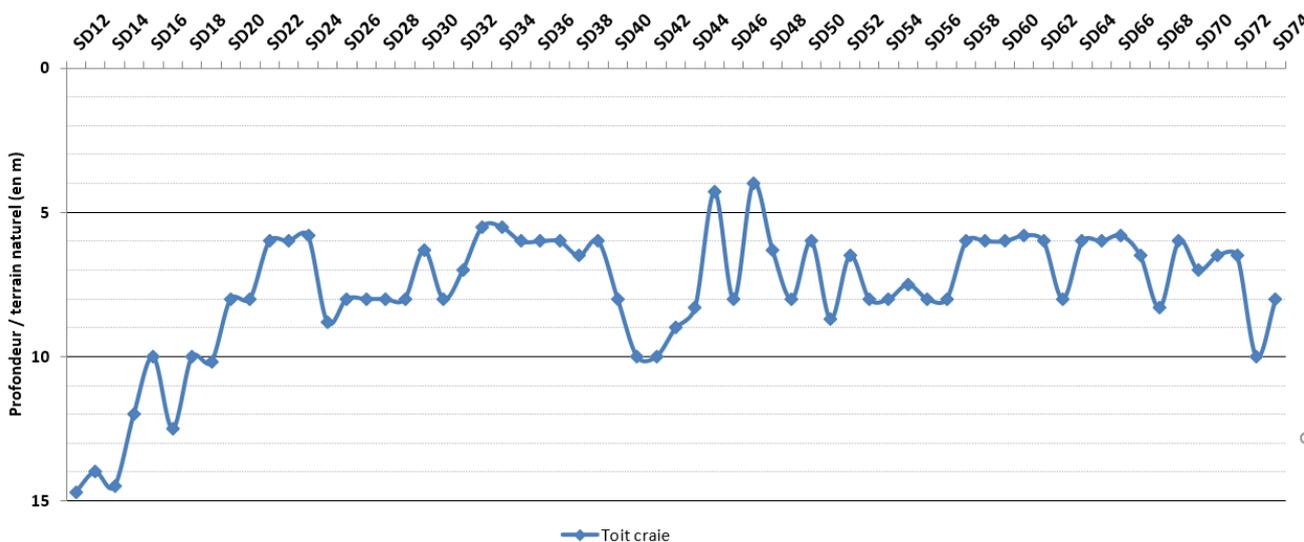
Schéma 10 : Profondeur du toit des formations crayeuses observées au niveau des SD12 à SD74

Le toit de la craie est apparu assez peu échanré sur la zone d'étude.

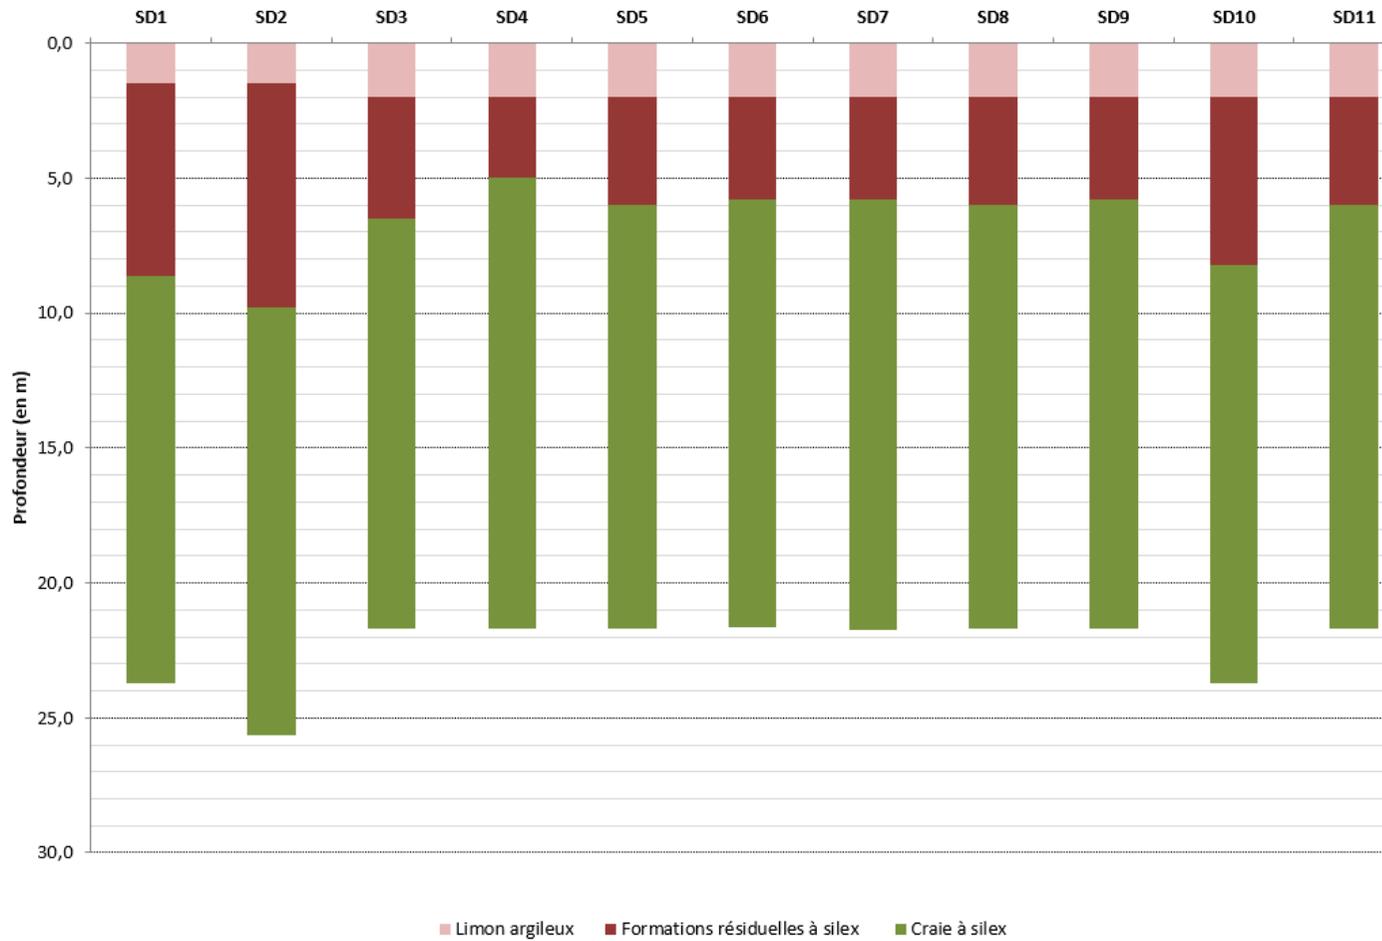
Schéma 11 : Synthèse lithologique établie à partir des sondages destructifs profonds

Ces formations crayeuses sont apparues relativement homogènes sur l'ensemble des sondages. Les horizons plus tendres à altérés sont très rares, en relation avec une altération physico-chimique et des processus de karstification.

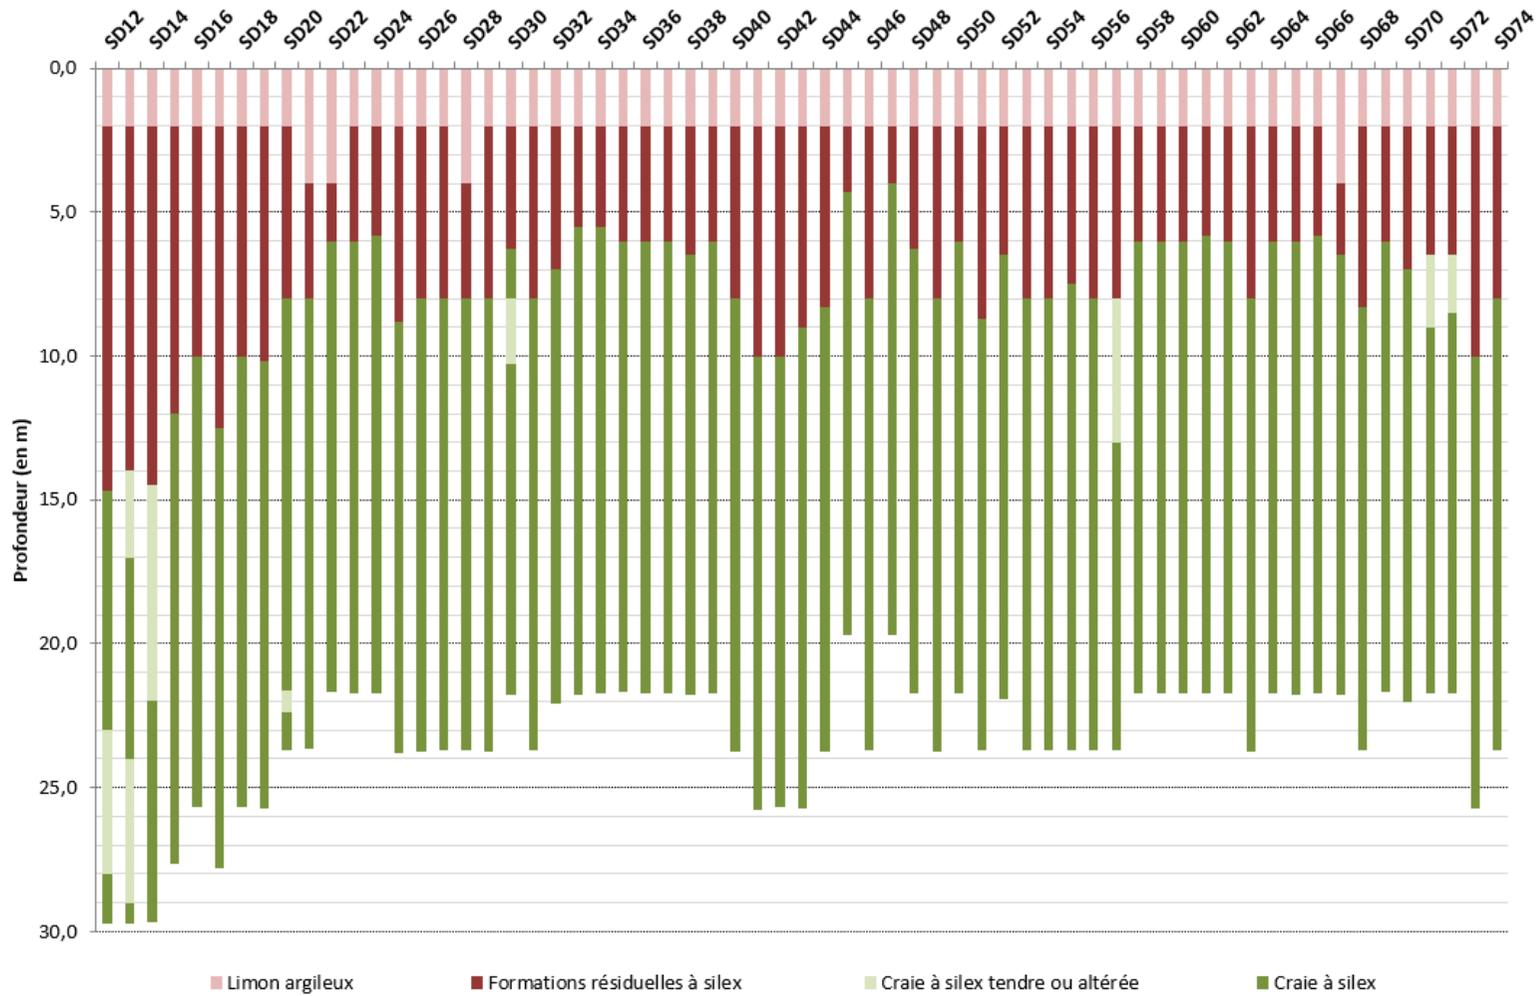
Schéma 12 : Synthèse lithologique établie à partir des sondages destructifs profonds

Ces formations crayeuses sont apparues relativement homogènes sur l'ensemble des sondages. Les horizons plus tendres à altérés sont très rares, en relation avec une altération physico-chimique et des processus de karstification.
