Indice 76112-073 / Détail document d'archives récentes

Commune de Le Bois-Robert - Gestion des risques liés aux cavités souterraines

Identification de l'origine d'un effondrement de terrain par sondages

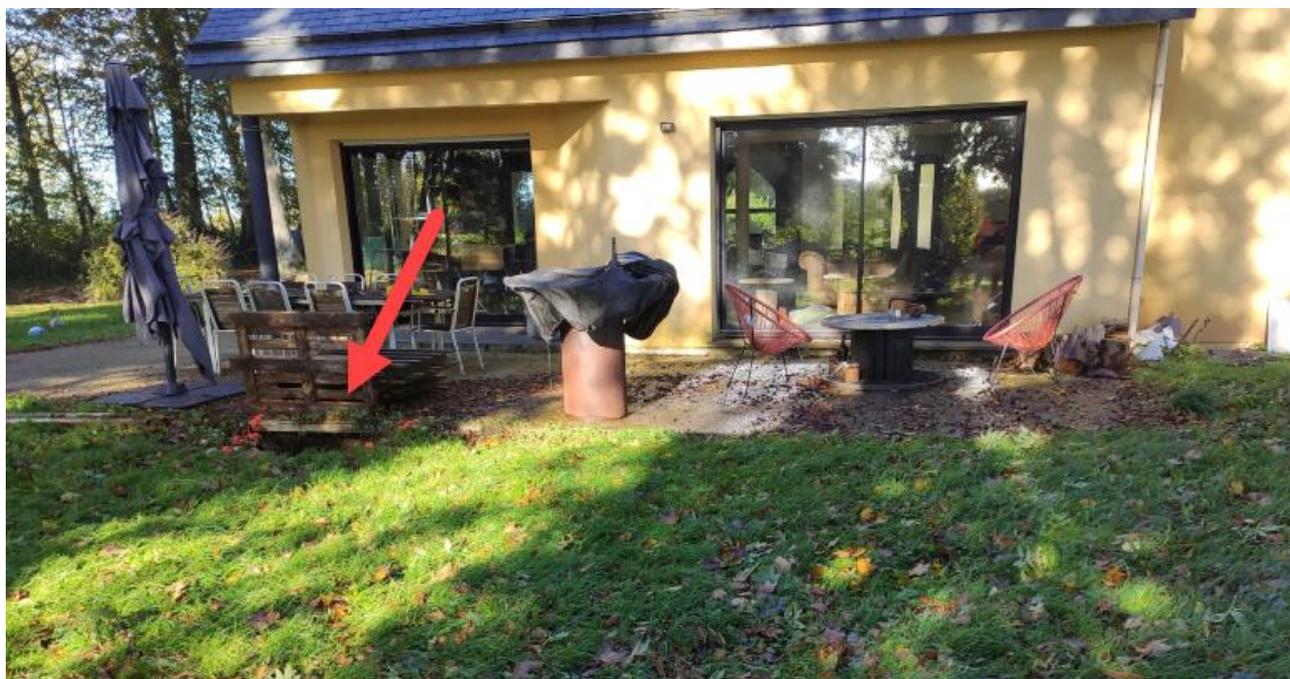
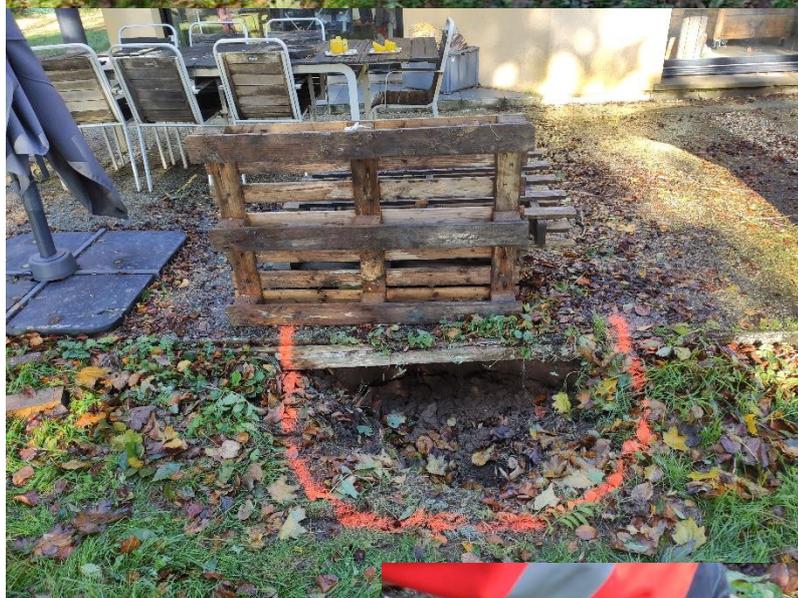
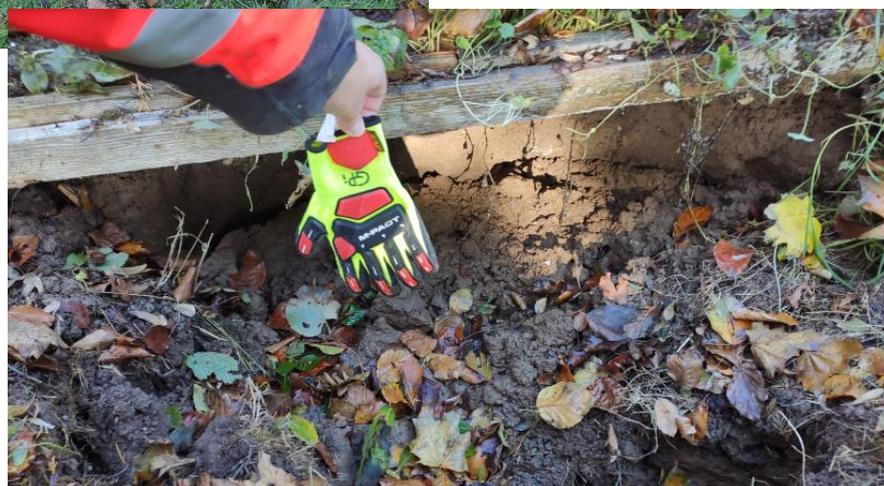
Dans tous les cas, les importants volumes d'eau précipités sur la région ses derniers jours ont sans aucun doute catalysés le développement du phénomène.

On se référera aux différents clichés de l'effondrement, ci-dessous :

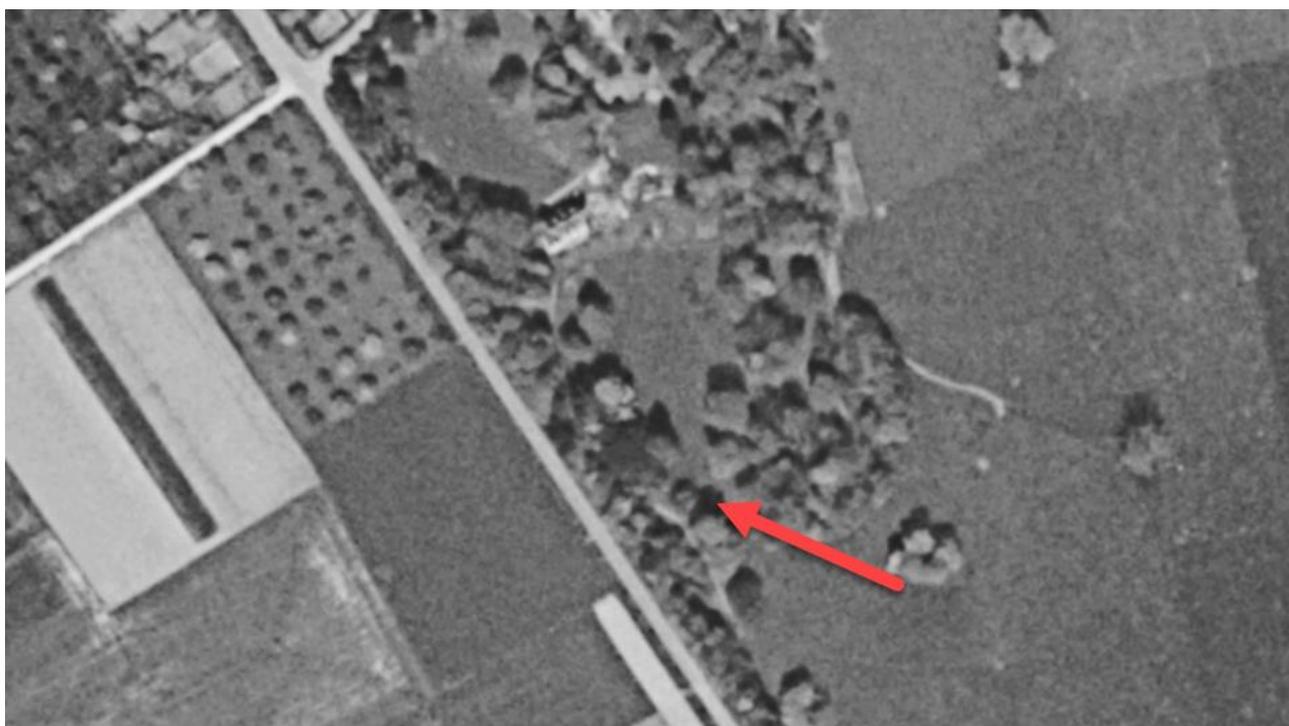
Extrait de la photographie aérienne de 1950

Au niveau contextuel, l'habitation a été construite en 2007 et aucune anomalie n'est visible sur la couverture aérienne de 1950.

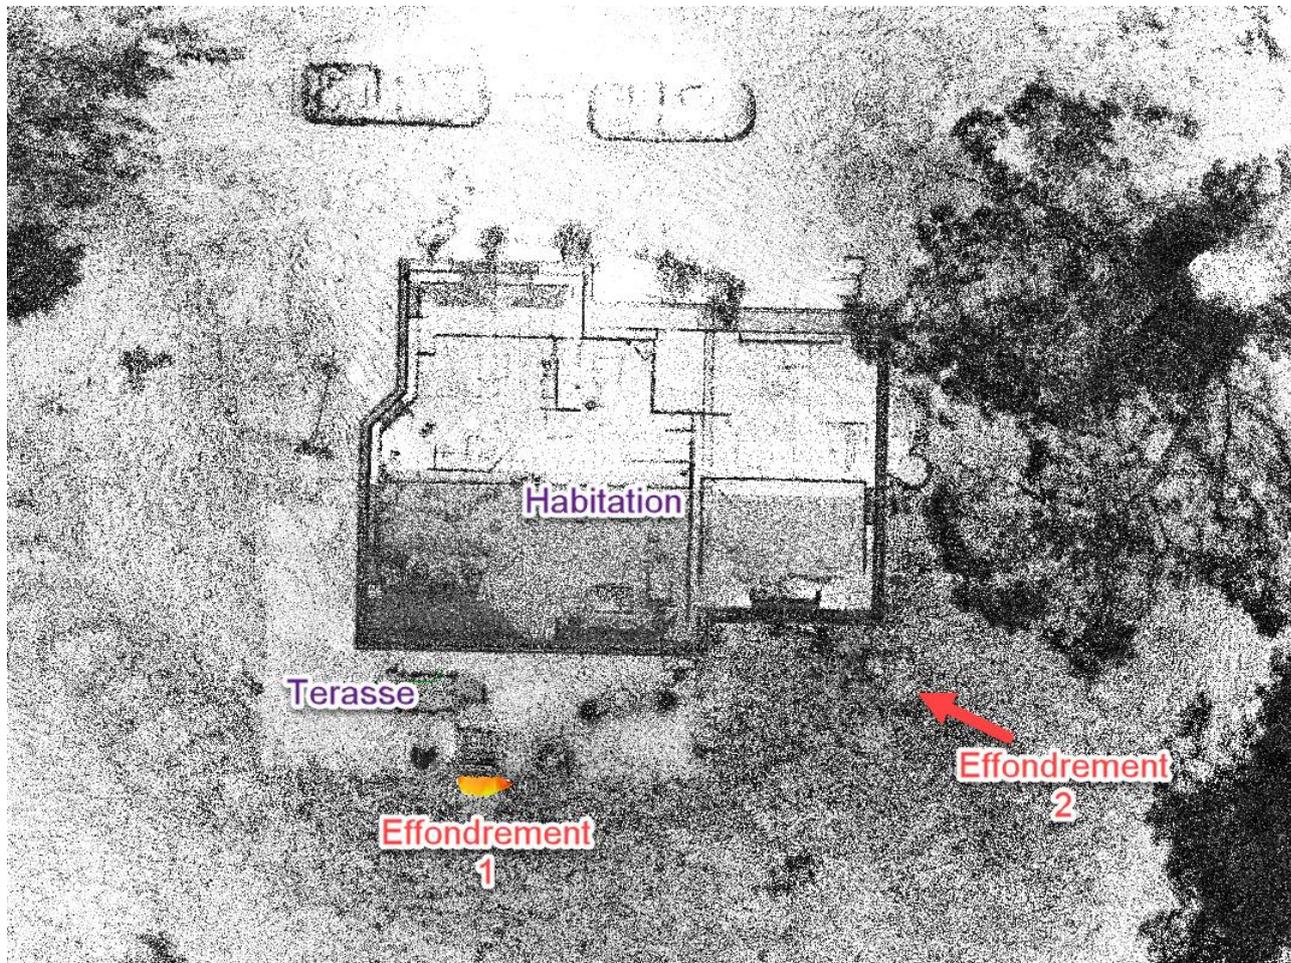
Vue du dessus du relevé 3D:

Explor-e a réalisé un relevé 3D de la zone, on se référera aux différentes vues ci-dessous et page suivante :

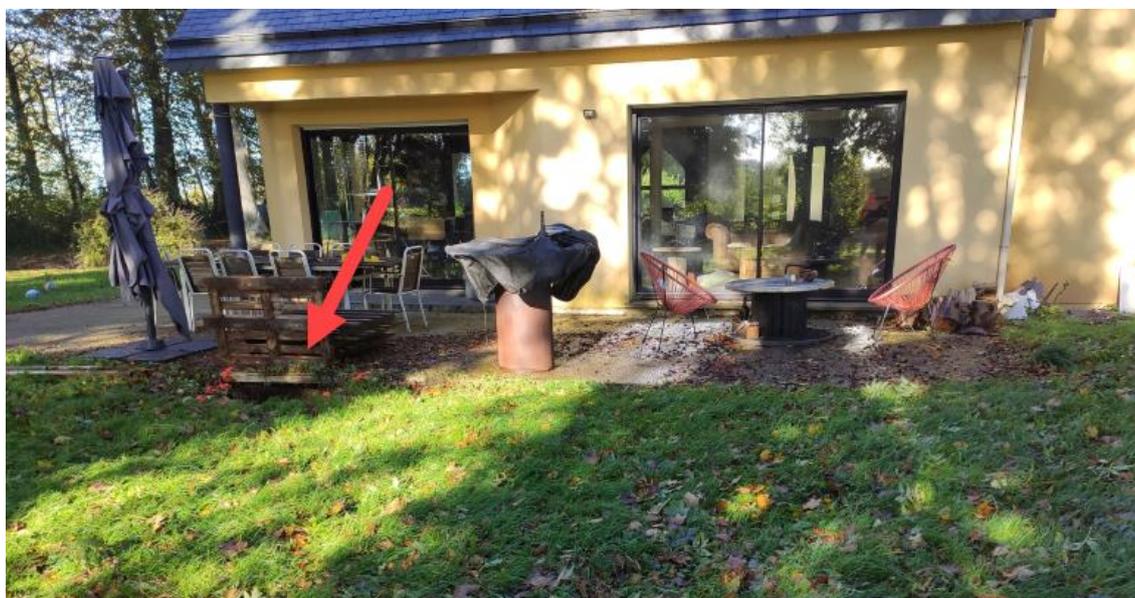
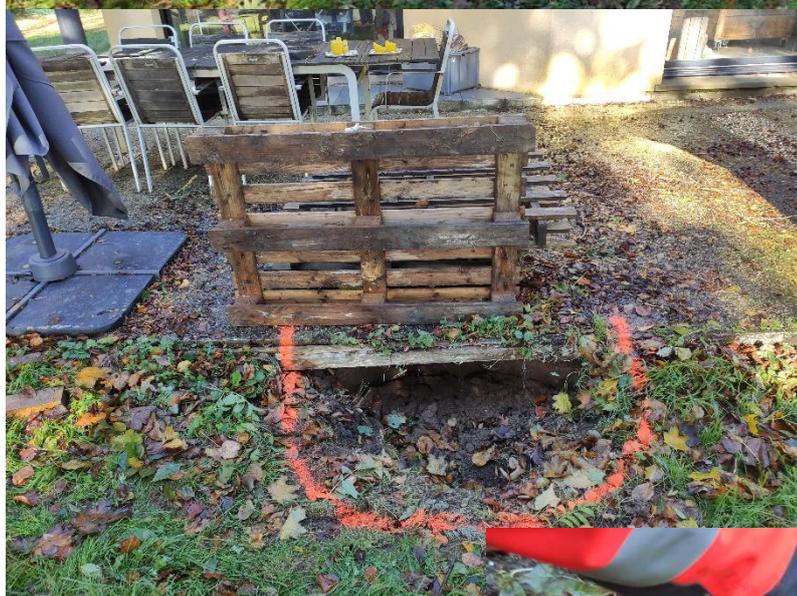
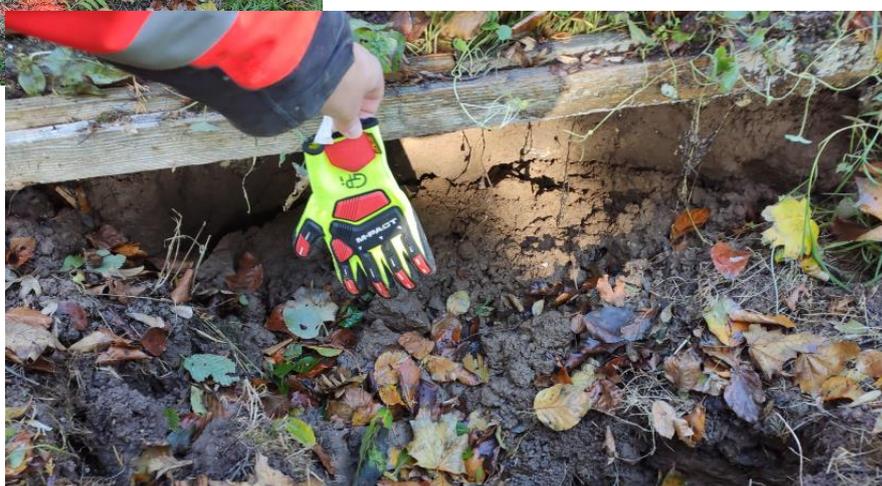
Schéma 3 : clichés de la zone effondrée – explor-e novembre 2024

Dans tous les cas, les importants volumes d'eau précipités sur la région les jours précédant l'apparition du désordre ont sans aucun doute catalysés le développement du phénomène.

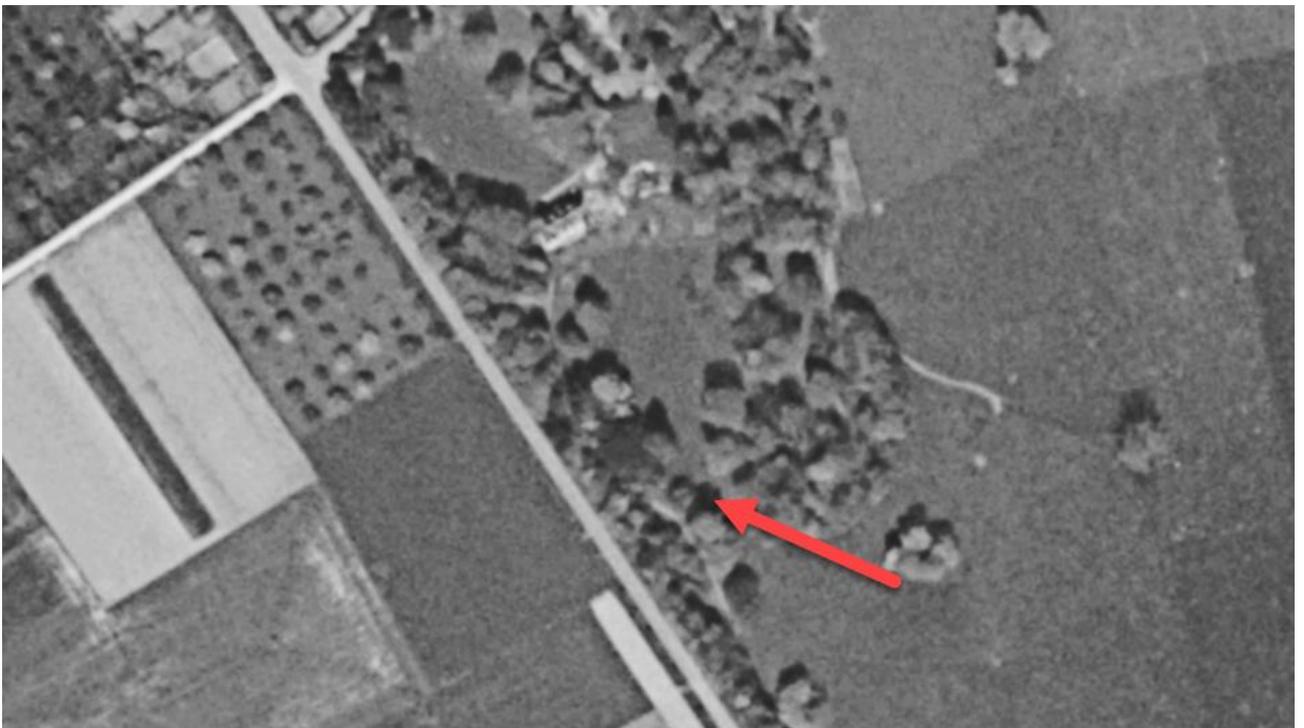
Schéma 4 : Extrait de la photographie aérienne de 1950

Au niveau contextuel, l'habitation a été construite en 2007 et aucune anomalie n'est visible sur la couverture aérienne de 1950.

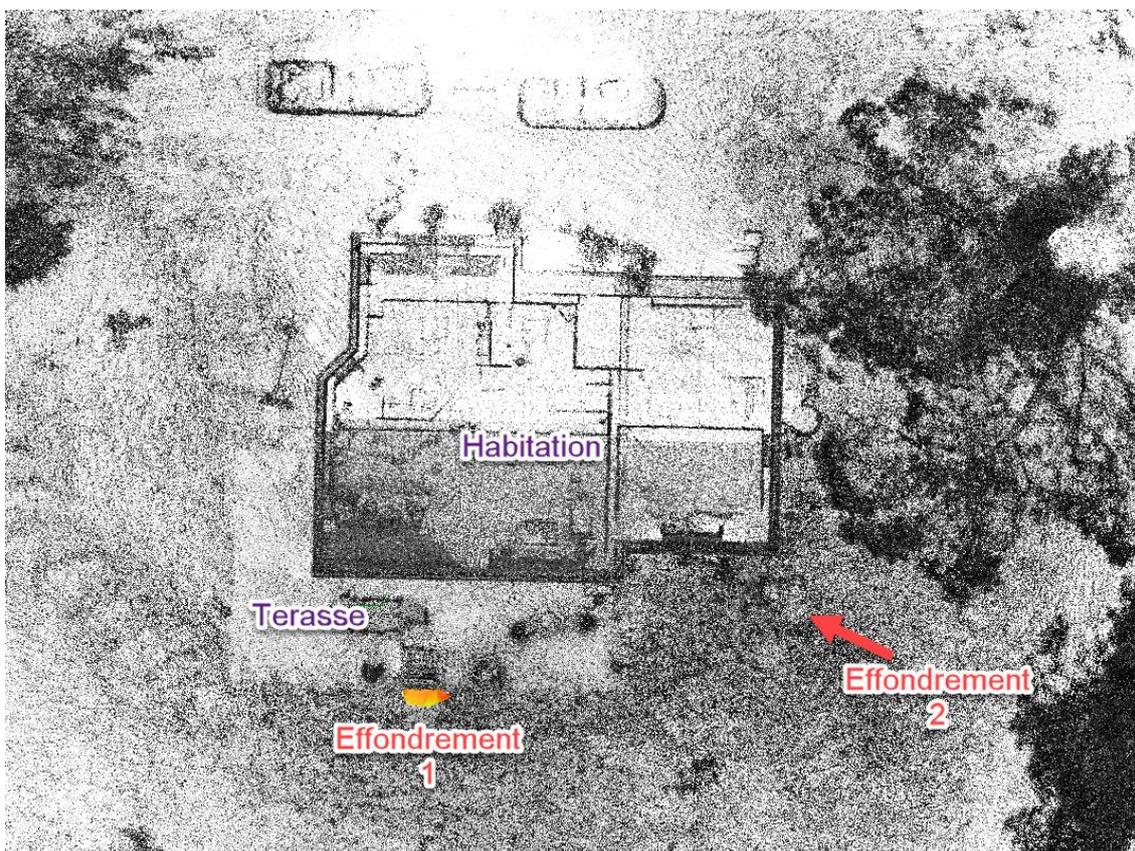
Schéma 5 : Vue du dessus du relevé 3D:

Explor-e avait réalisé un relevé 3D de la zone, on se référera aux différentes vues ci-dessous et page suivante :

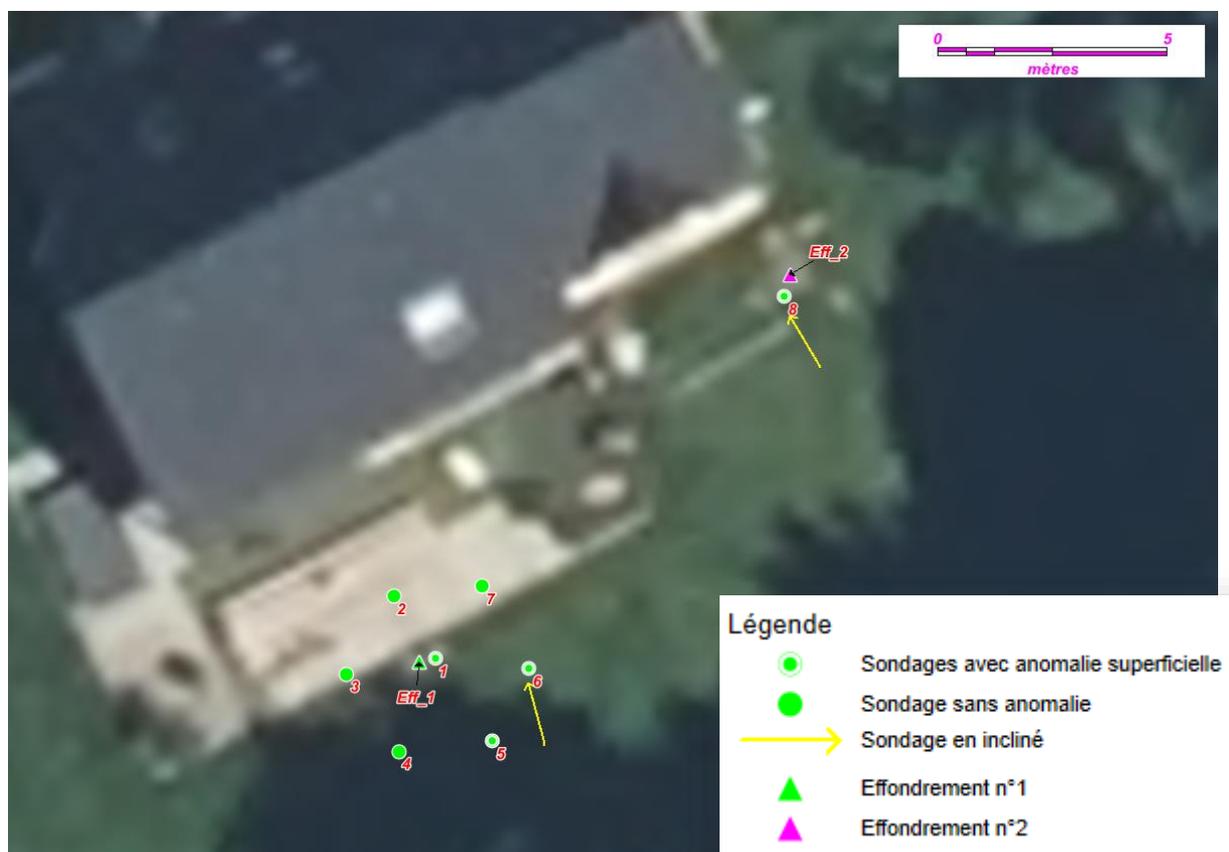
Schéma 9 : Plan de récolement des sondages réalisés

Conformément à la doctrine départementale, les sondages 2 à 7 réalisés autour de l'effondrement n°1 ont été descendus d'au moins 15.0m dans les formations crayeuses.

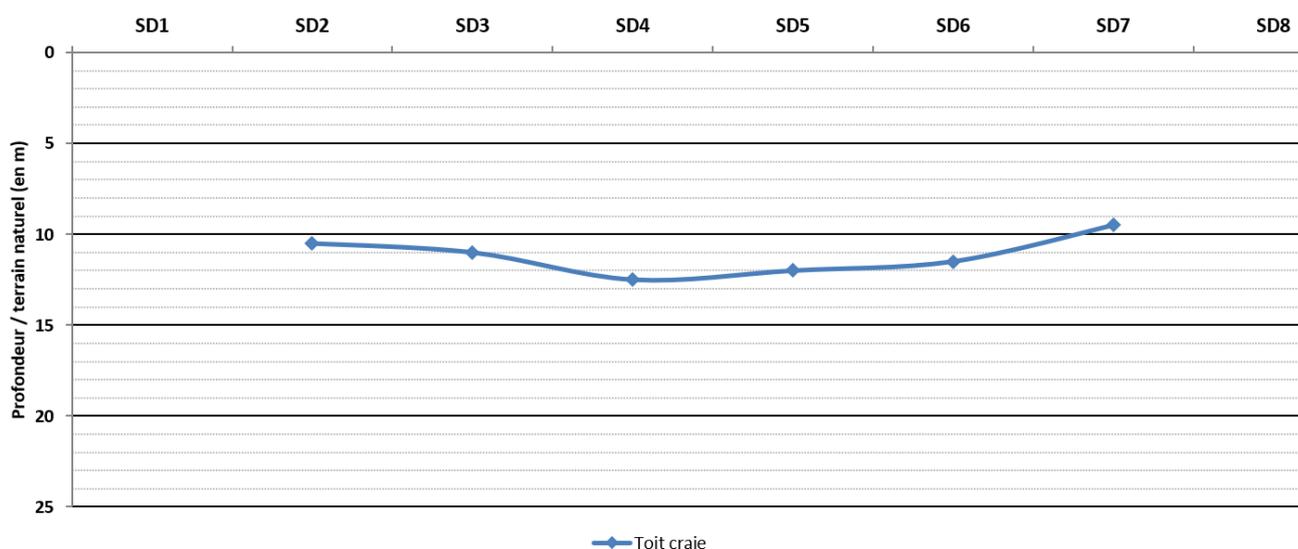
Schéma 10 : Profondeur du toit des formations crayeuses observées au niveau des SD02 à SD07

Mini.	Maxi.	Moy.
Profondeur	7,3	28,7	22,4
Epaisseur de craie traversée	0,0	16,7	12,0

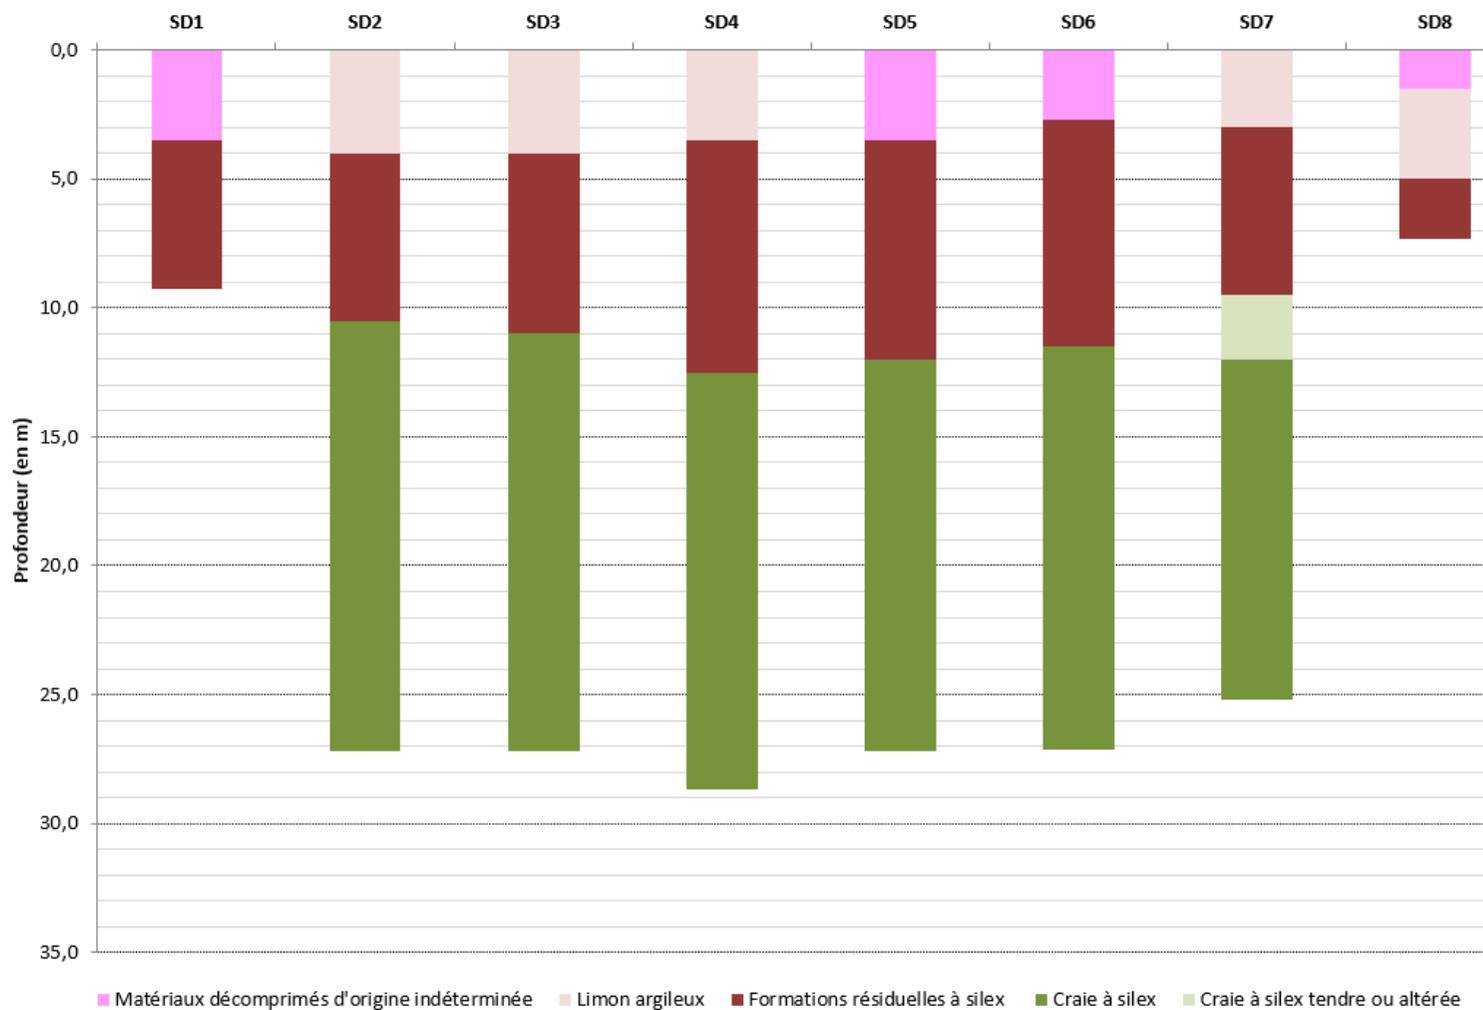
Schéma 11 : Synthèse lithologique établie à partir des sondages destructifs profonds

Aucune anomalie n'a été mise en exergue par le programme de reconnaissance, que ce soit dans les formations résiduelles à silex ou dans les formations crayeuses.

Une décompression superficielle a également été mise en exergue par le sondage réalisé entre 0.0 et -1.5m/ Terrain Naturel, confirmant la cause évoquée, à savoir l'enfouissement d'un engin de TP lors des travaux d'assainissement.

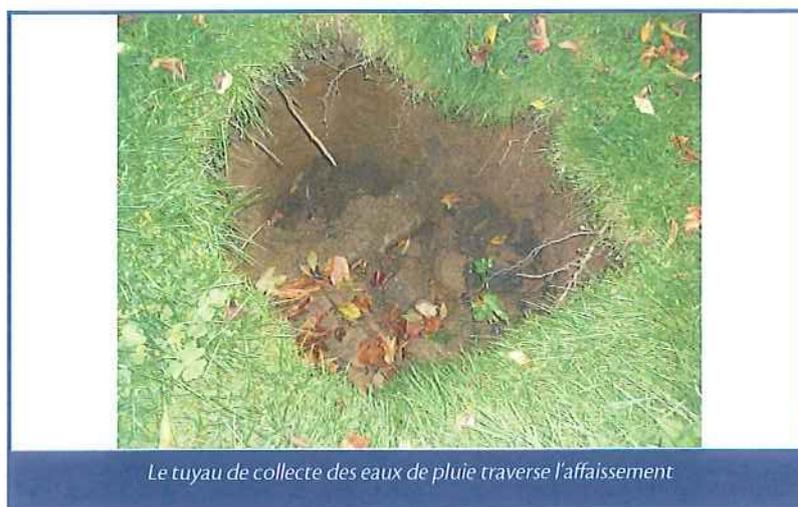
Lors de notre visite, nous avons constaté la présence d'un affaissement à proximité de l'indice n°75 (Cf. annexe 5).

Photo 1 : Vue de l'affaissement

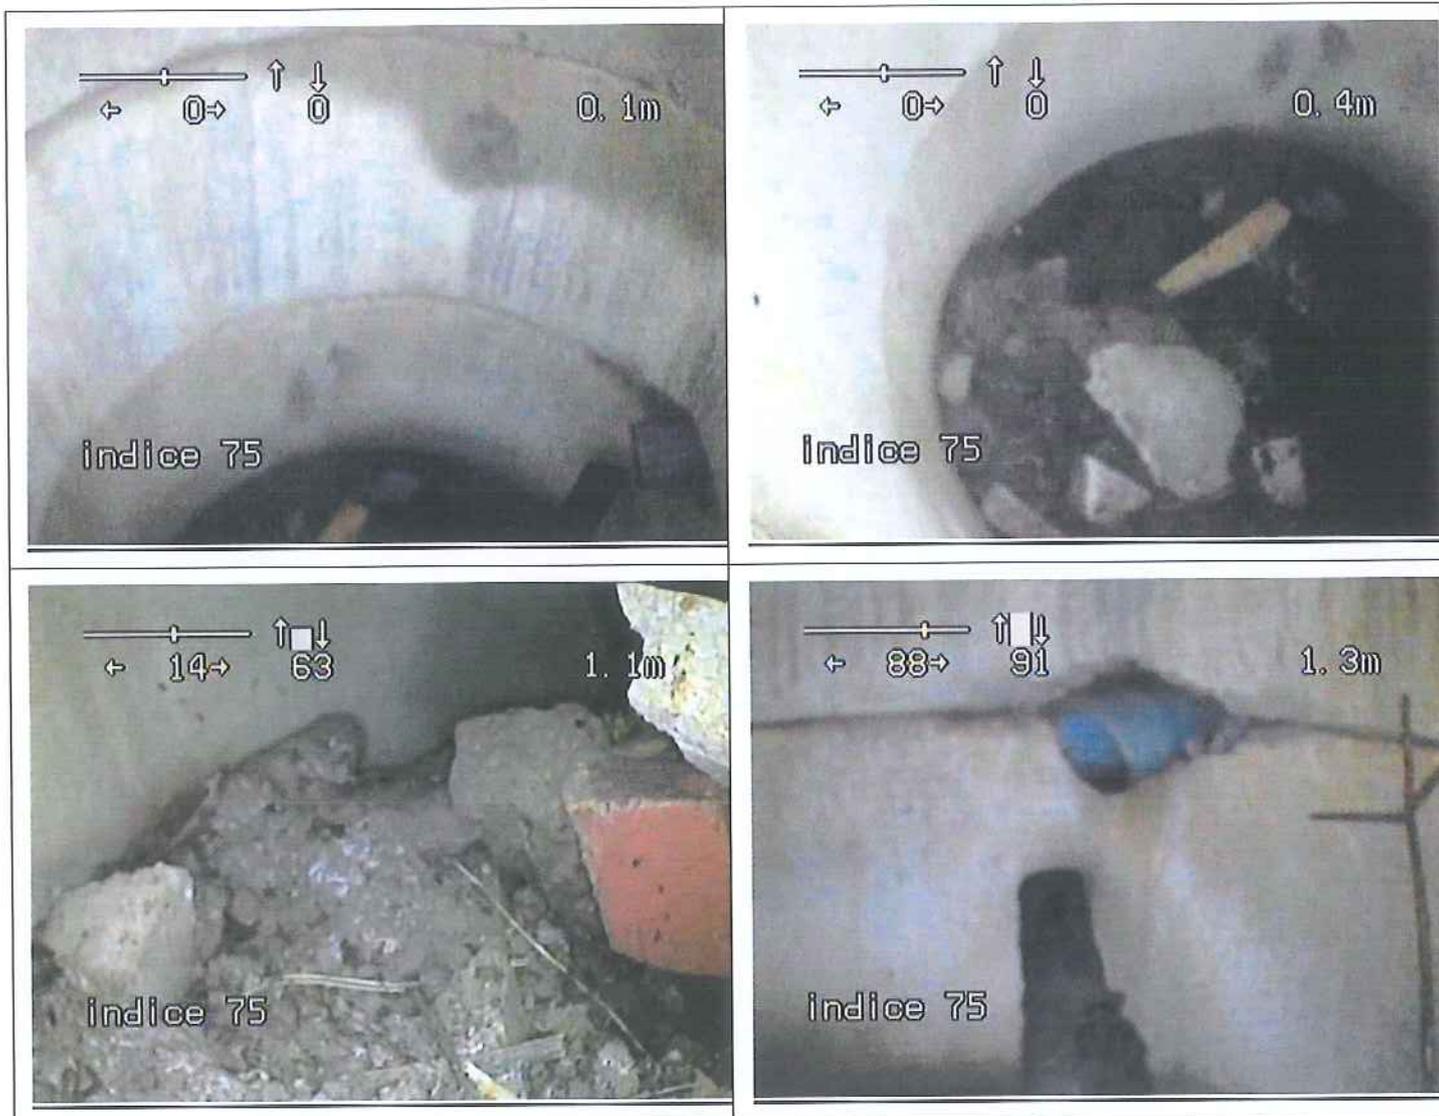
INDICE 75

Photo 1 .Vue des buses béton. Arrivée eaux pluviales
Photo 3 .Amas au fond Profondeur environ 1m50

Photo 2 .Vue du fond
Photo 4 .arrivée des EP

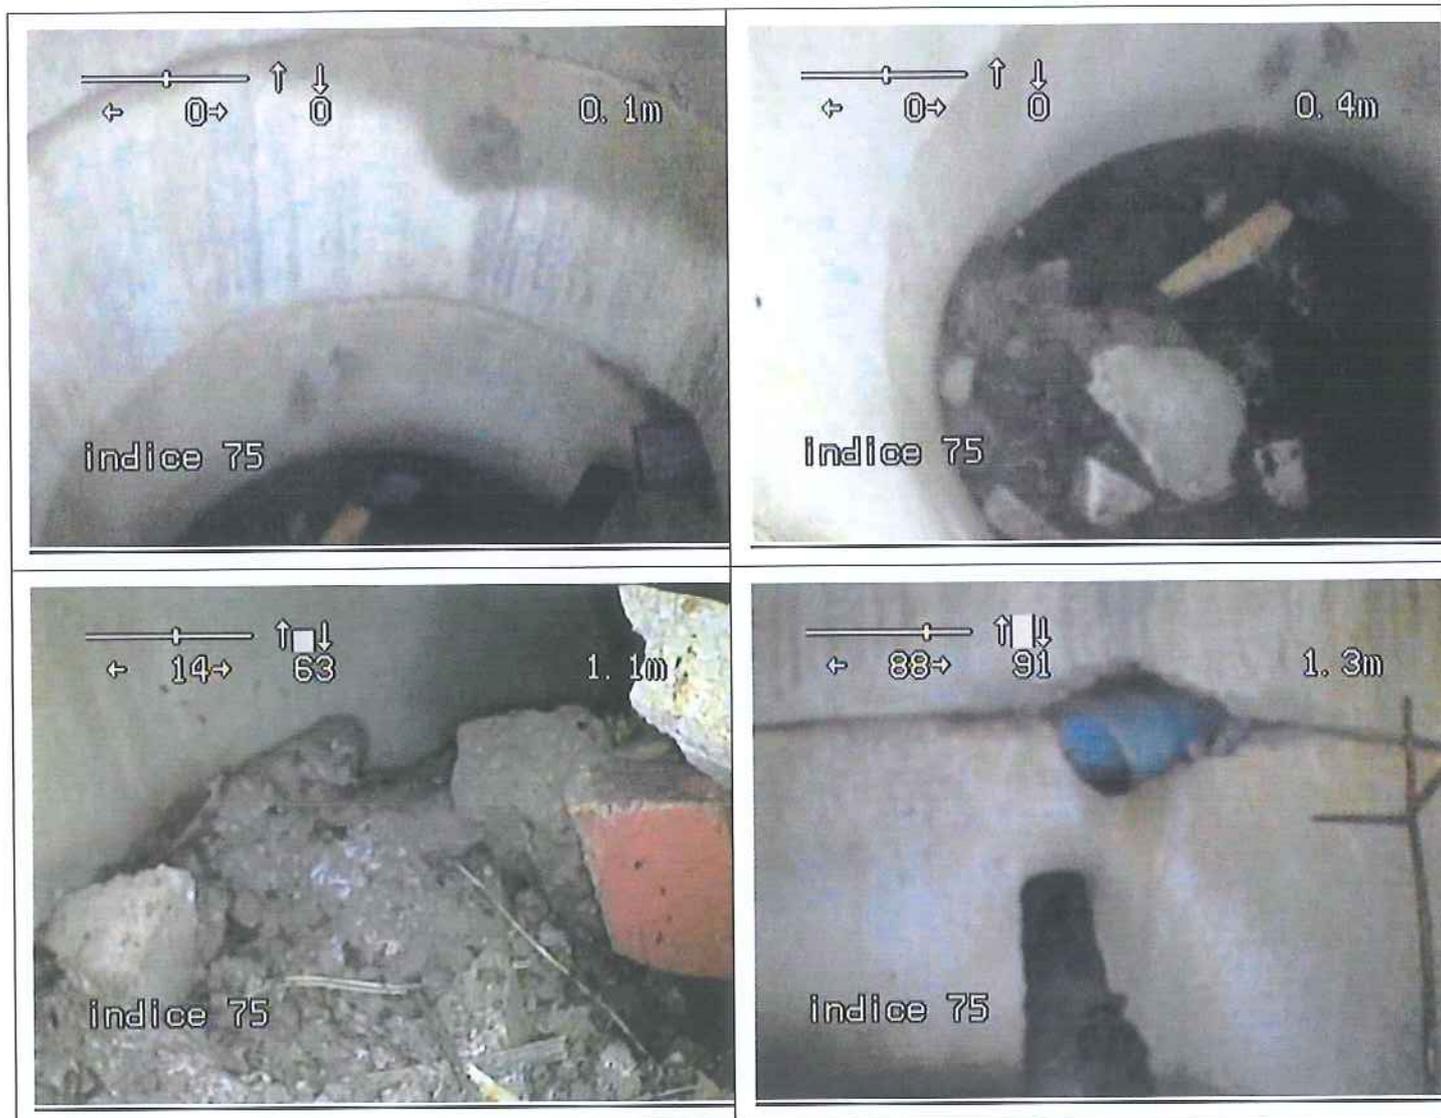
INDICE 75

Photo 1 .Vue des buses béton. Arrivée eaux pluviales
Photo 3 .Amas au fond Profondeur environ 1m50

Photo 2 .Vue du fond
Photo 4 .arrivée des EP

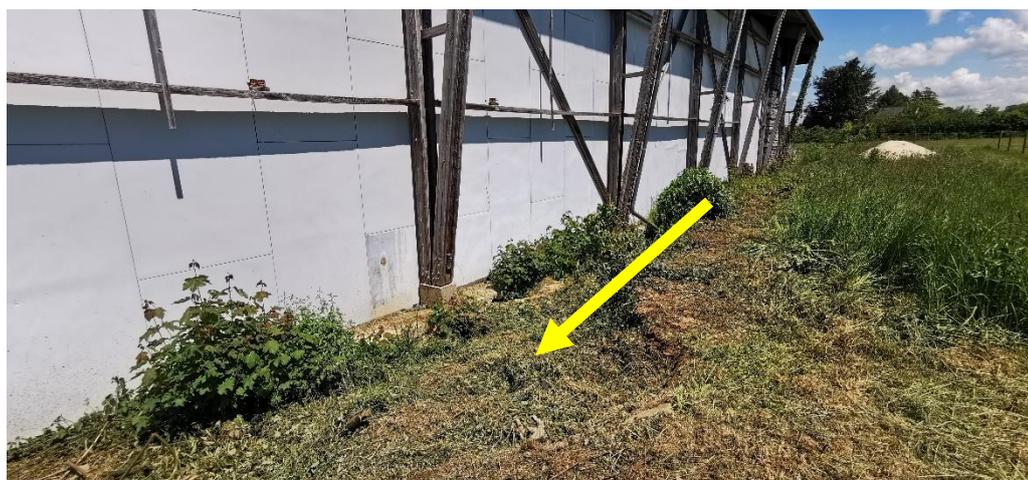
Nous noterons que cet indice, situé au pied d'un hangar frigorifique était toujours visible en 2021.

Schéma 2 : Vue de l'ICS76 en 2021 (crédit photo explor-e)

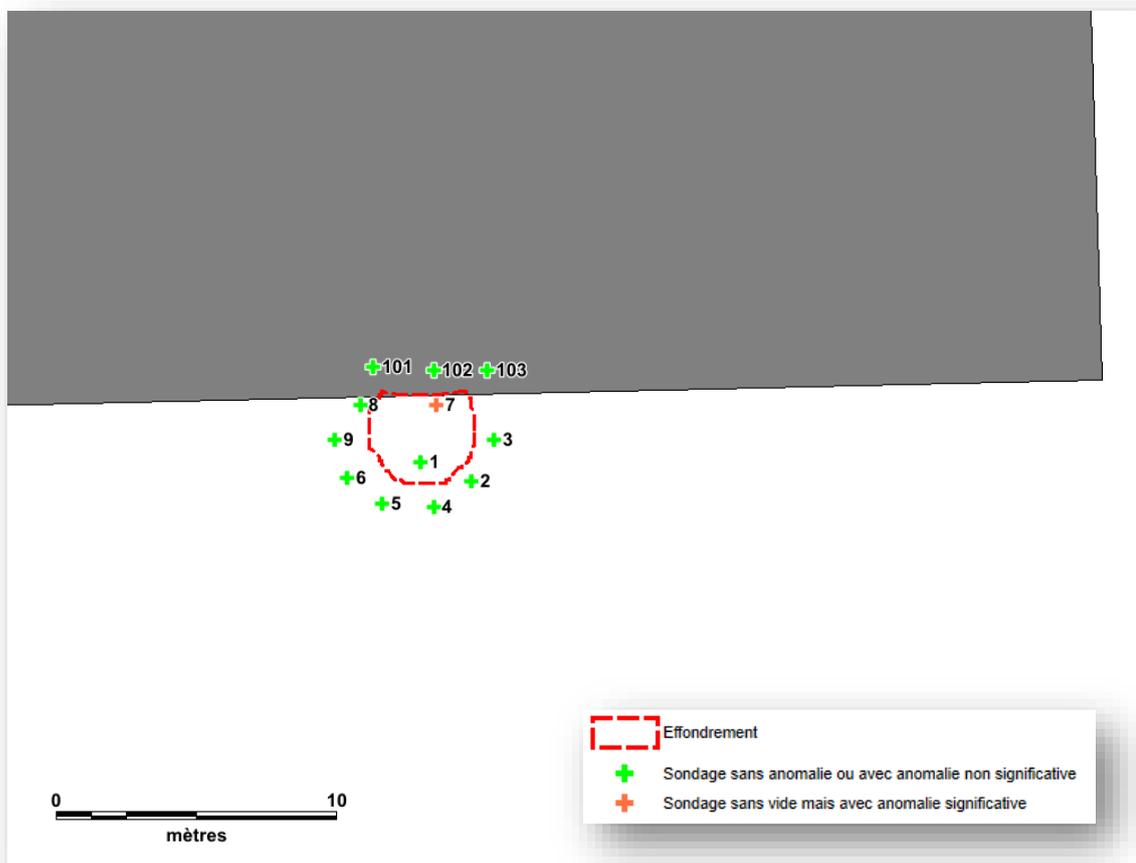
Aucun vide n'a été rencontré à l'occasion de ces sondages.

Schéma 6 : Plan d'interprétation des sondages réalisés

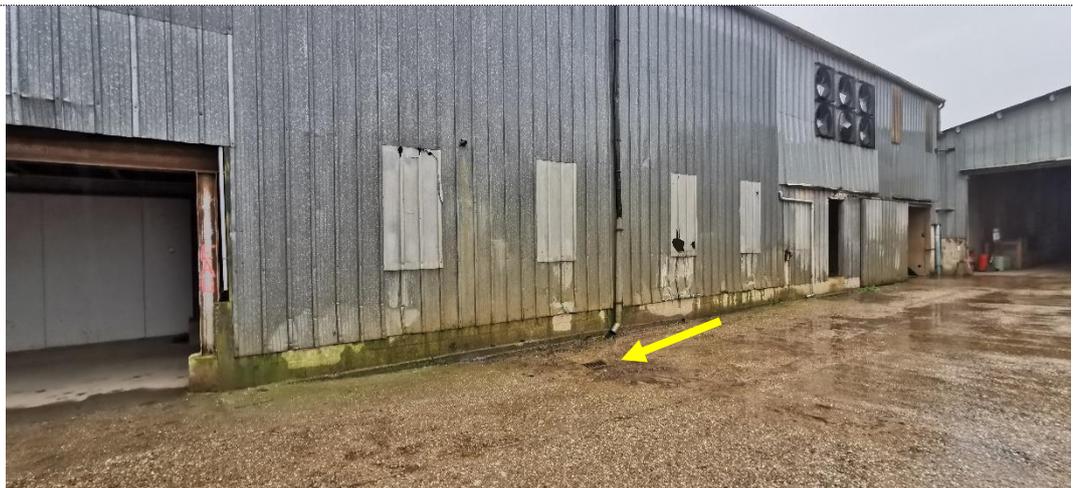
Les eaux pluviales du hangar frigorifique et de la plateforme se sont déversées via un regard défectueux au pied du bâtiment ; en raison des volumes très importants que cela représente – potentiellement plusieurs centaines de m³ par an -, ces eaux ont alors créé un affouillement le long des fondations avant de s'infiltrer et d'enclencher un phénomène de suffosion jusqu'à engendrer un effondrement localisé.

Schéma 7 : Aperçu du réseau d'assainissement pluvial

Eaux de la toiture et de la plateforme collectées par le regard au nord du bâtiment. Ces eaux transitaient sous le hangar via un réseau avant de rejoindre le regard situé au sud du bâtiment.

Afin d'éviter l'apparition de tout nouveau désordre dans le futur au droit de l'indice, une remise en état globale du réseau d'assainissement pluvial devra être effectuée.

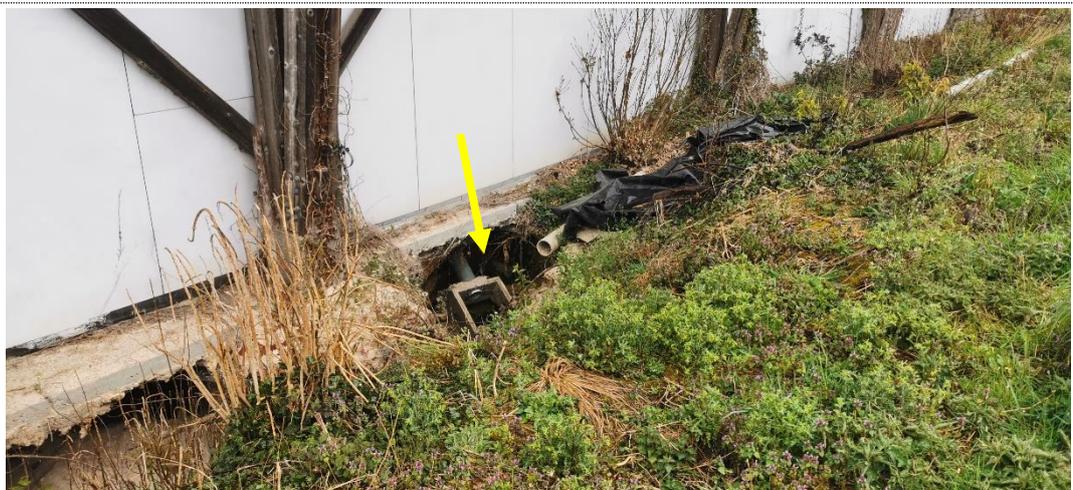
Regard défectueux où arrivait et se déversait l'ensemble des eaux pluviales au sud du bâtiment

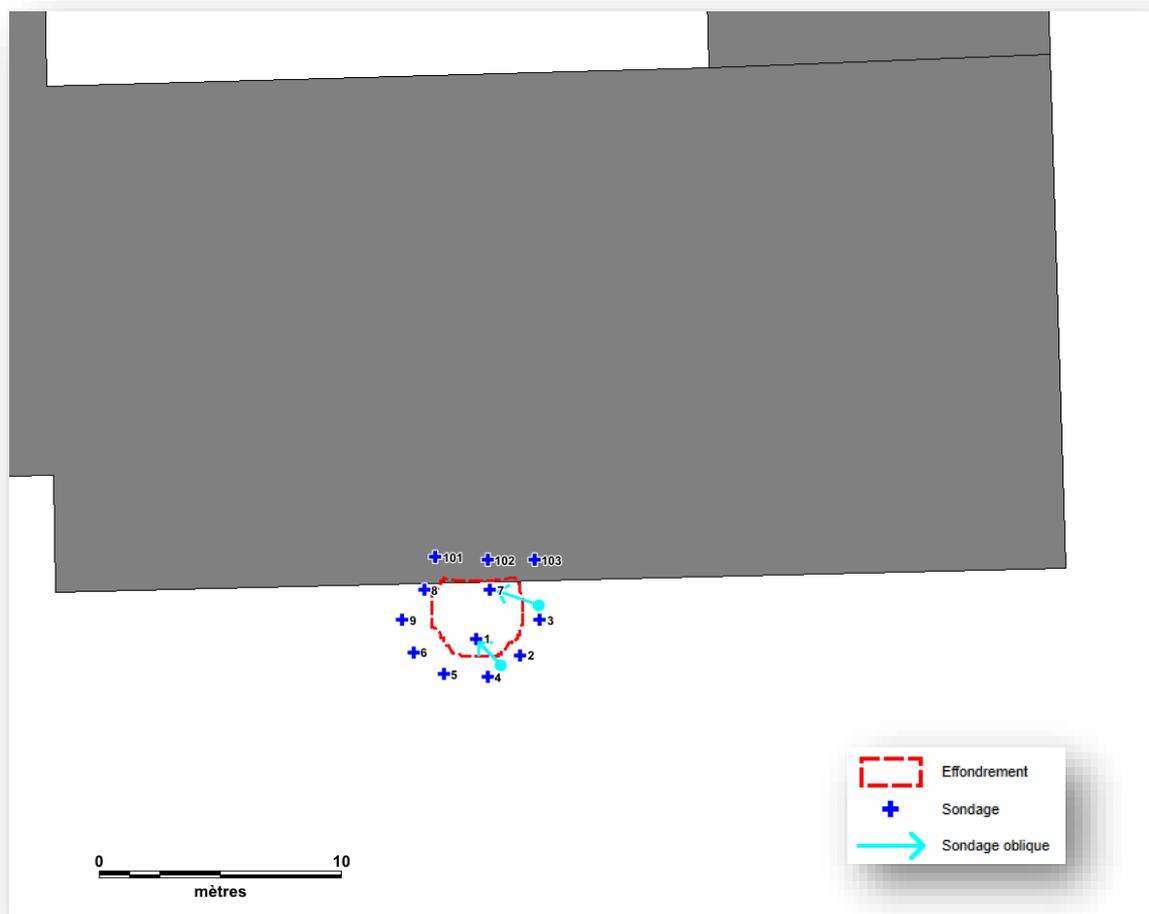
Schéma 4 : Implantation des sondages réalisés

Au total, 12 sondages, espacés au maximum de 2.5 m ont été réalisés selon l'implantation présentée sur le plan de récolement ci-dessous.

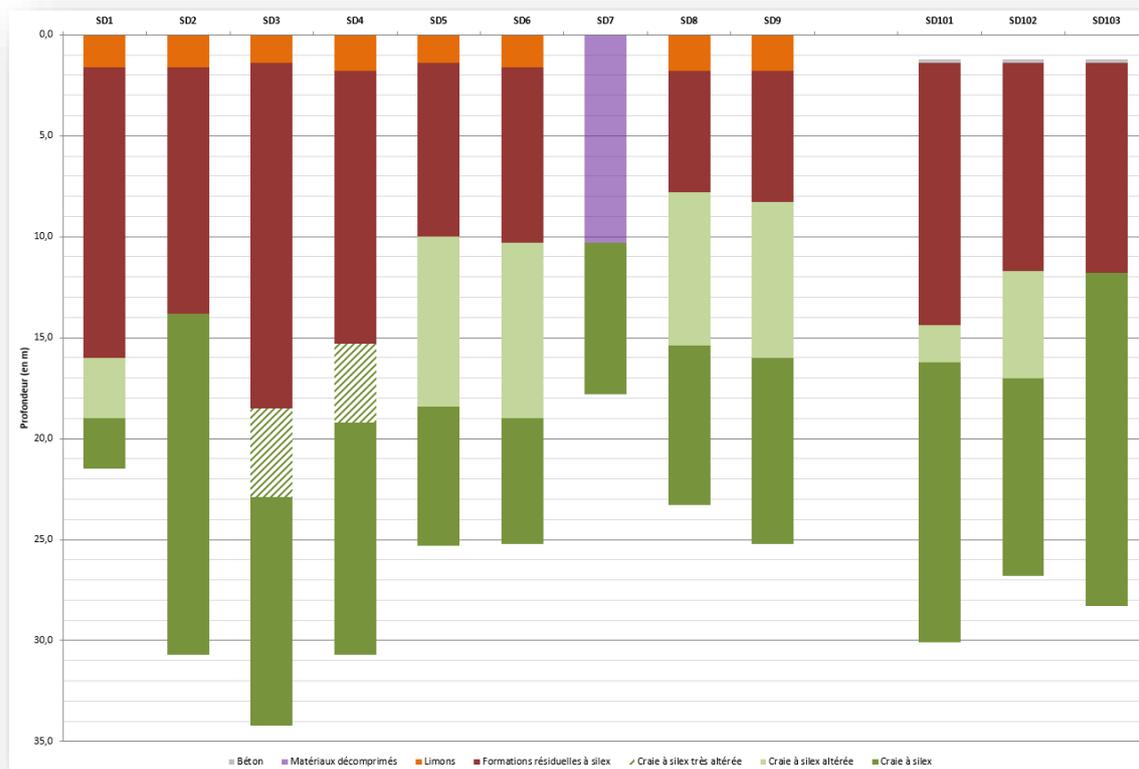
Graphique 1 : Synthèse lithologique établie à partir des sondages destructifs profonds

Nous nous référons à la synthèse lithologique ci-dessous, au plan d'interprétation page suivante ainsi qu'à l'annexe 1.

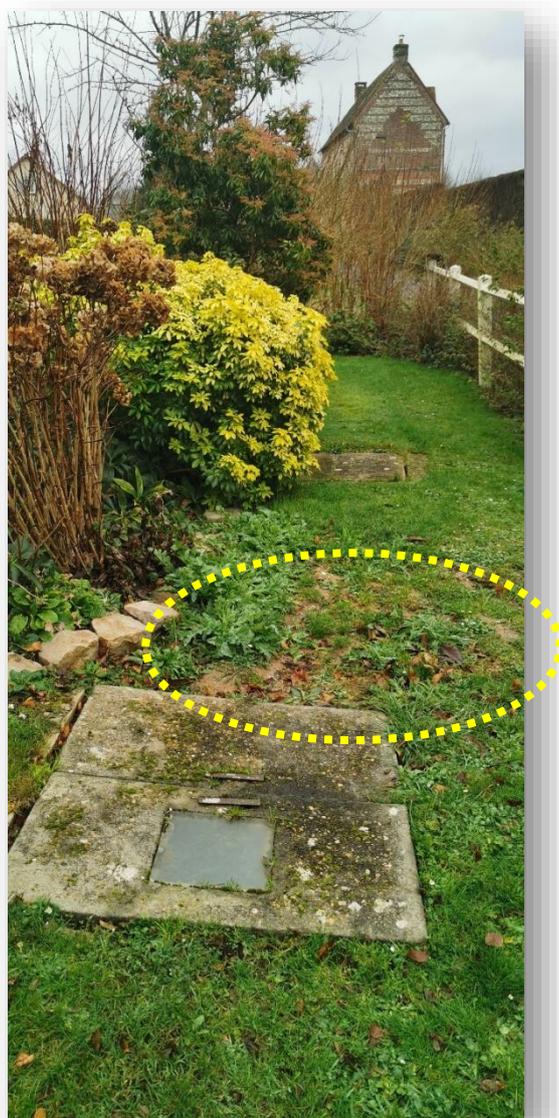
Schéma 2 : Vue de la bétoire récemment réaménagée

Nous noterons que cette bétoire qui se situe sur la propriété étudiée et qui collecte les eaux de la voirie a été réaménagée récemment par un puisatier à la demande de la Mairie. Nous noterons également que cet indice n'est pas localisé précisément sur le plan du RICS, celle-ci étant en réalité quelques mètres plus à l'ouest.

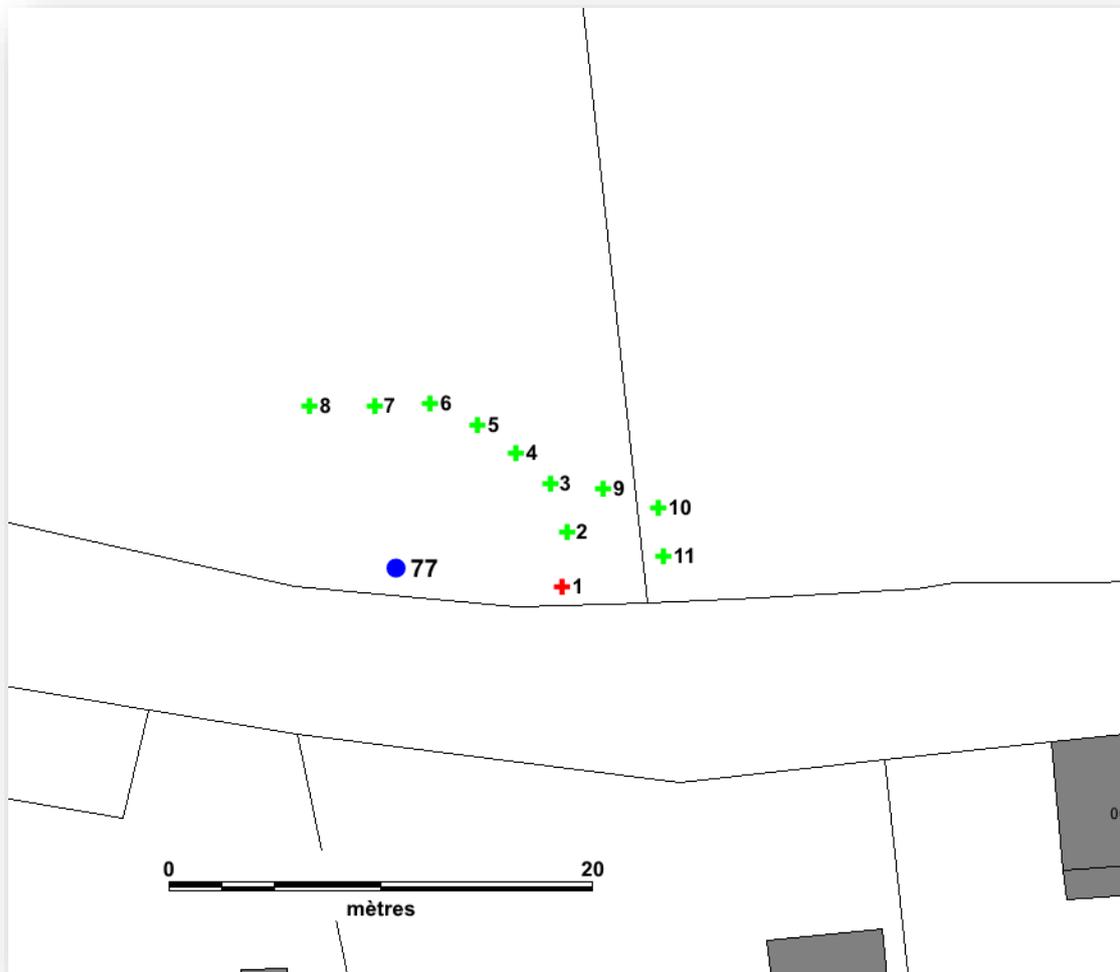
Schéma 6 : Plan d'interprétation des sondages réalisés

+ Sondage sans vide

+ Sondage avec vide

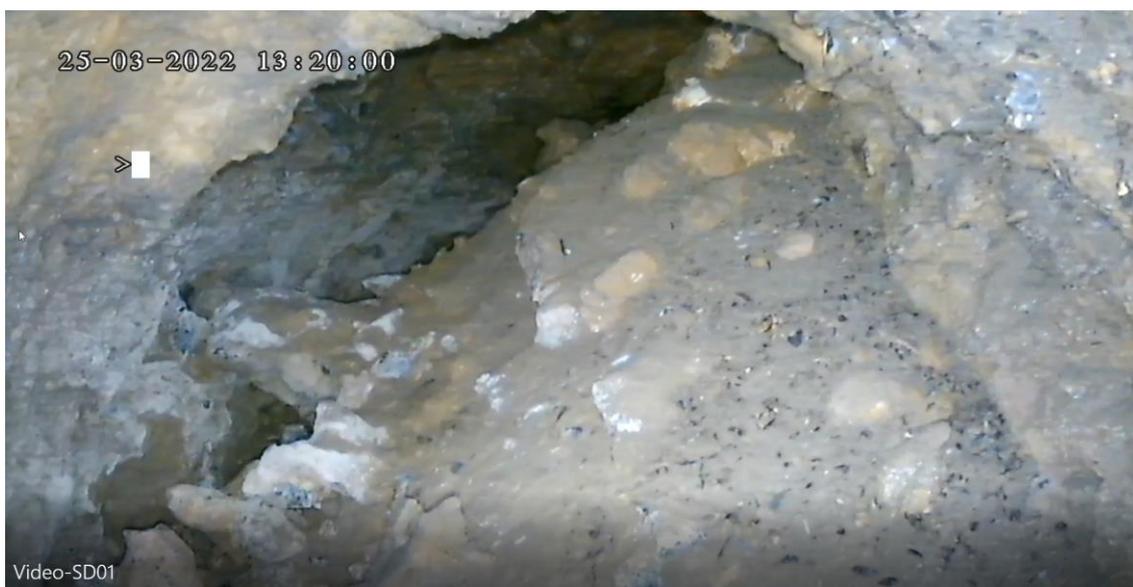
Schéma 7 : Cliché issu de l'inspection vidéo au droit de SD1

Les mesures télémétriques ont permis de reconnaître en totalité cette cavité qui représente un volume de l'ordre de 1 m³.
