Indice 76112-073 / Détail document d'archives récentes

Commune de Le Bois-Robert - Gestion des risques liés aux cavités souterraines

Identification de l'origine d'un effondrement de terrain par sondages

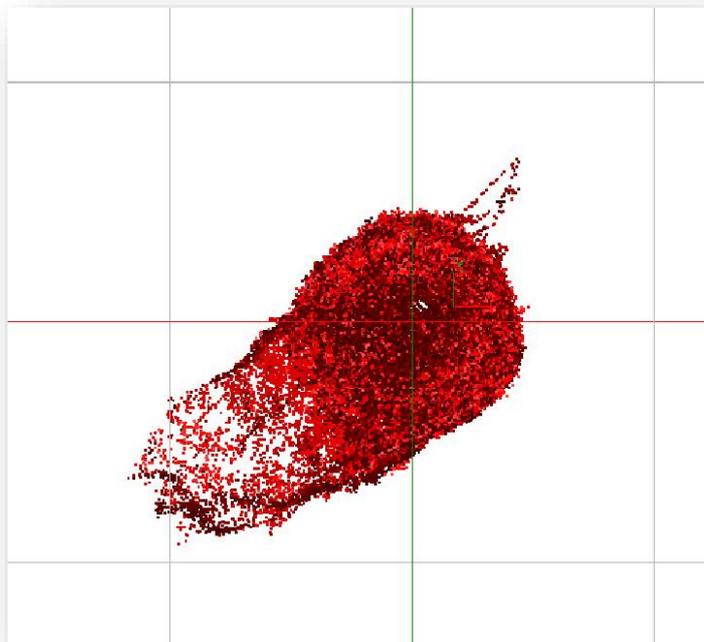
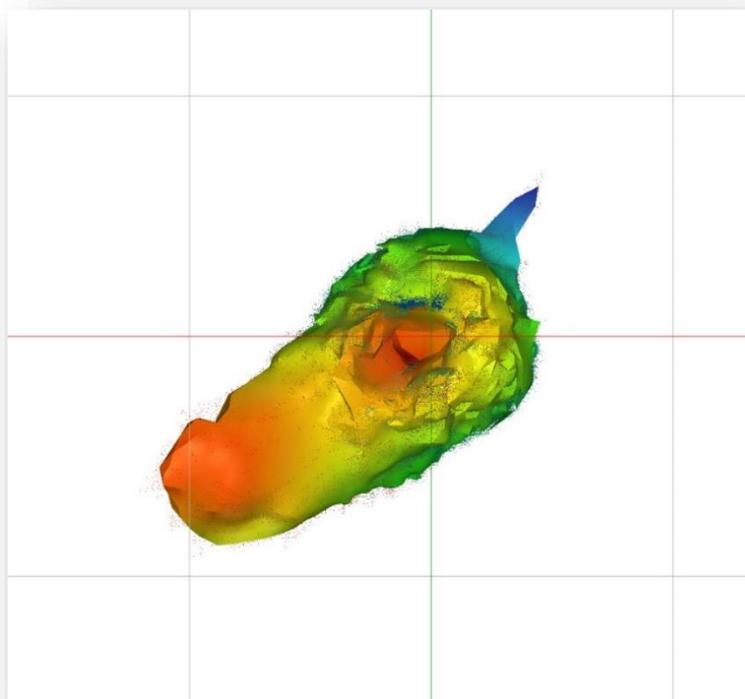
Schéma 8 : Modélisation 3D à partir du sondage SD1

Les mesures télémétriques ont permis de reconnaître en totalité cette cavité qui représente un volume de l'ordre de 1 m³.

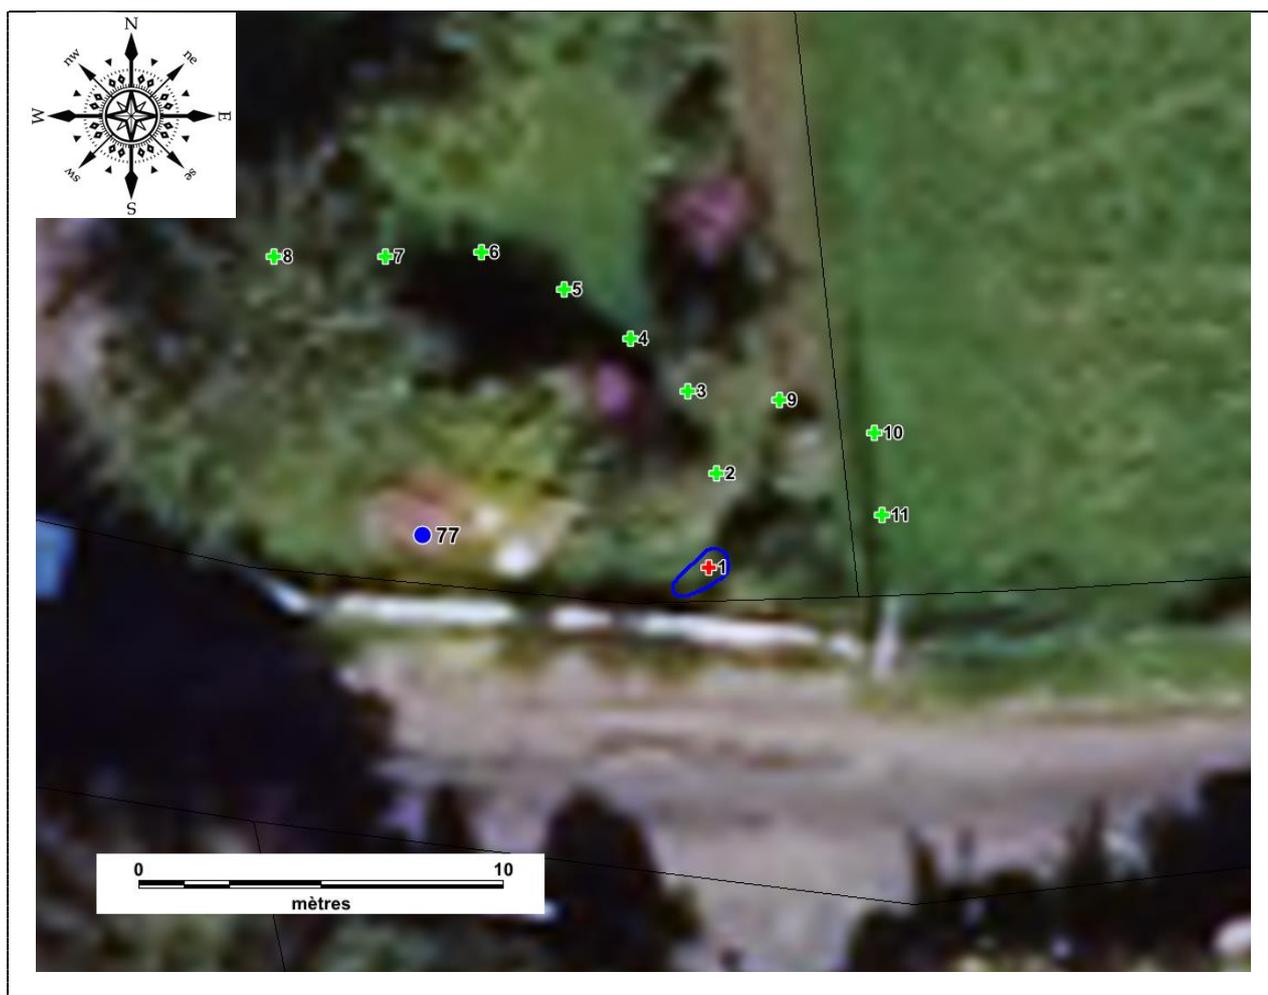
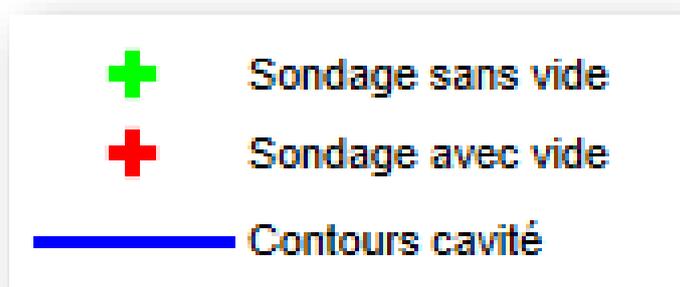
Schéma 9 : Report en surface de la cavité reconnue

À partir de la modélisation 3D, les contours reconnus de l'établissement souterrain ont été reportés en 2D sur fond cadastral. On se référera au schéma ci-dessous.

Les sondages réalisés en retrait de cette cavité n'ont pas mis en évidence d'autres anomalies en lien avec une cavité. Ils ont revanche mis en évidence la présence de formations argilo-sableuses très épaisses.

Ainsi, l'infiltration des eaux de ruissellement est à l'origine de la petite cavité naturelle reconnue en raison d'un phénomène de karstification, qui a également été identifié sur d'autres sondages où la craie peut localement présenter une altération importante. La présence d'une bétoire et de formations argilo-sableuses perméables favorisant l'infiltration des eaux dans ce secteur, ont pu jouer un rôle de catalyseur et favoriser la formation de cette petite cavité.

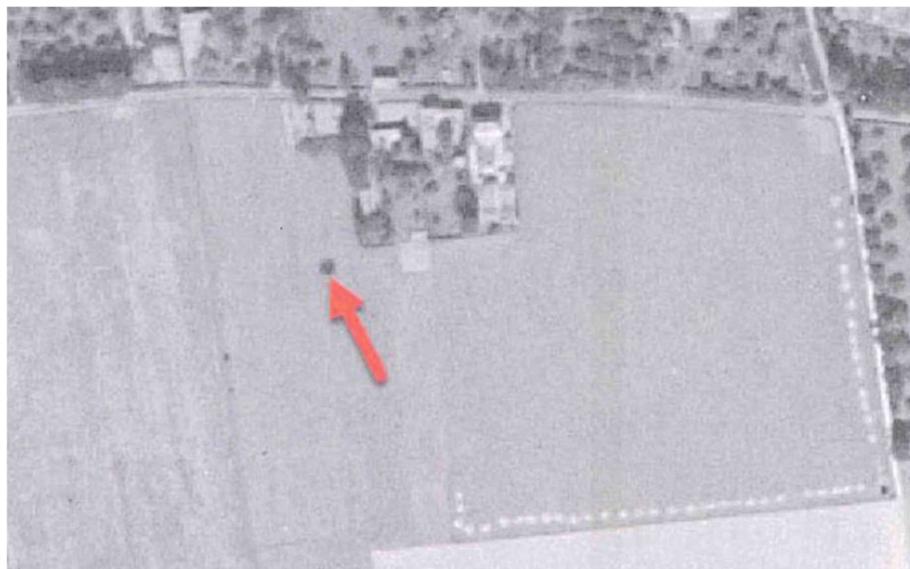
Selon sa fiche descriptive, cet indice correspond à une « zone sombre anormale, tas de marne à proximité répartis sur la parcelle » observés sur une photo aérienne de 1947 :

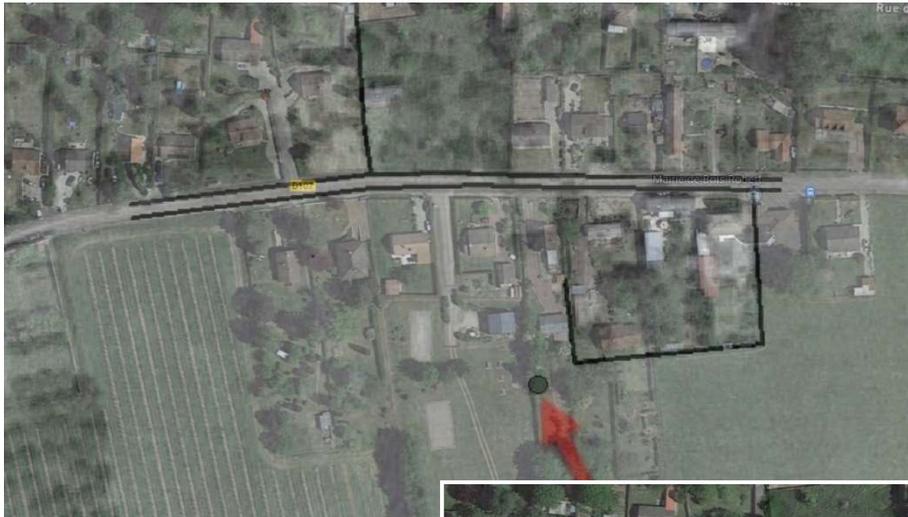
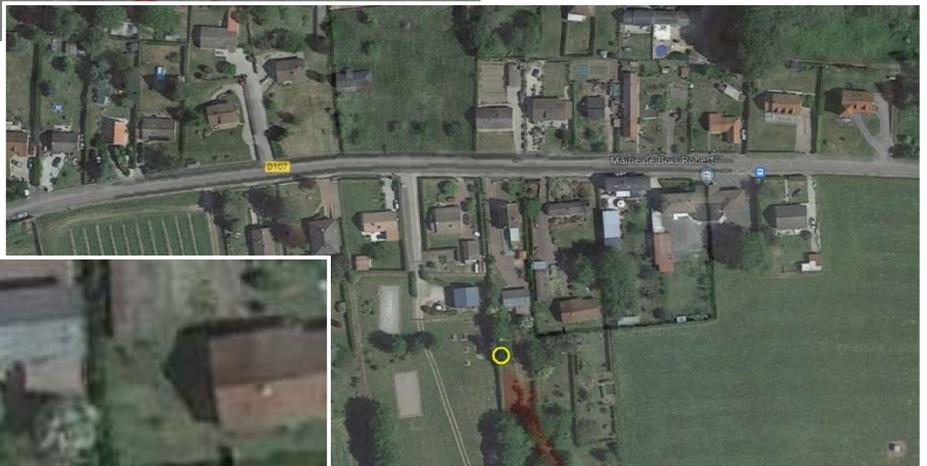
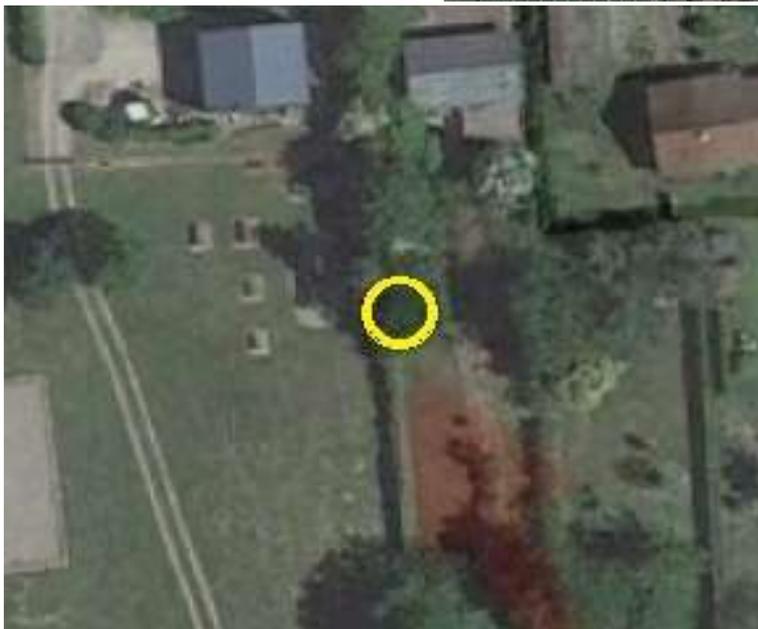
La superposition de la photo de 1947 et de la photo Google Maps permet de localiser la zone d'ombre dont le diamètre peut être estimé entre 6,5 et 7 mètres.

L'observation étant toutefois insuffisante pour caractériser l'origine de cette anomalie, FOR&TEC propose la réalisation d'un sondage à la pelle mécanique permettant d'identifier éventuellement une problématique plus profonde.

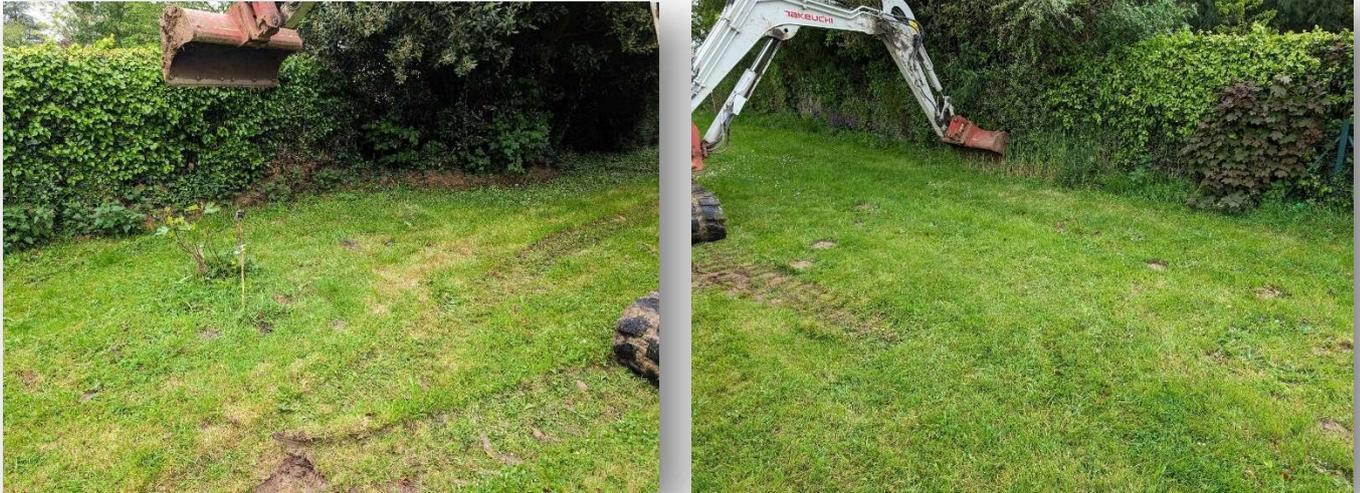
L'observation de la zone d'étude avant investigations montre l'absence de mouvement de terrain (dépression, affaissement, effondrement) au droit de l'indice de cavité souterraine n°81.

Vue sur la zone d'étude avant investigations

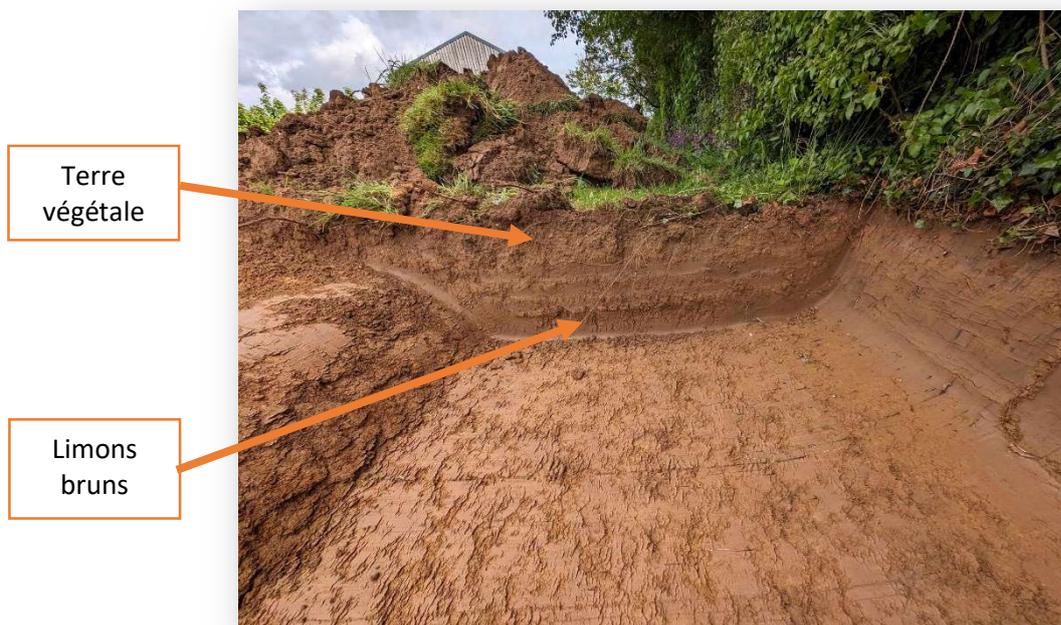
La réalisation de deux bandes de fouille d'environ 25 m² (de part et d'autre de la haie) au droit de l'indice n°81, met en évidence un terrain naturel limoneux brun et résistant. Il se compose de terre végétale jusqu'à 0,3 mètre de profondeur, ensuite, de limons bruns en place jusqu'en fond de fouille.

Coupe des faciès géologiques rencontrés

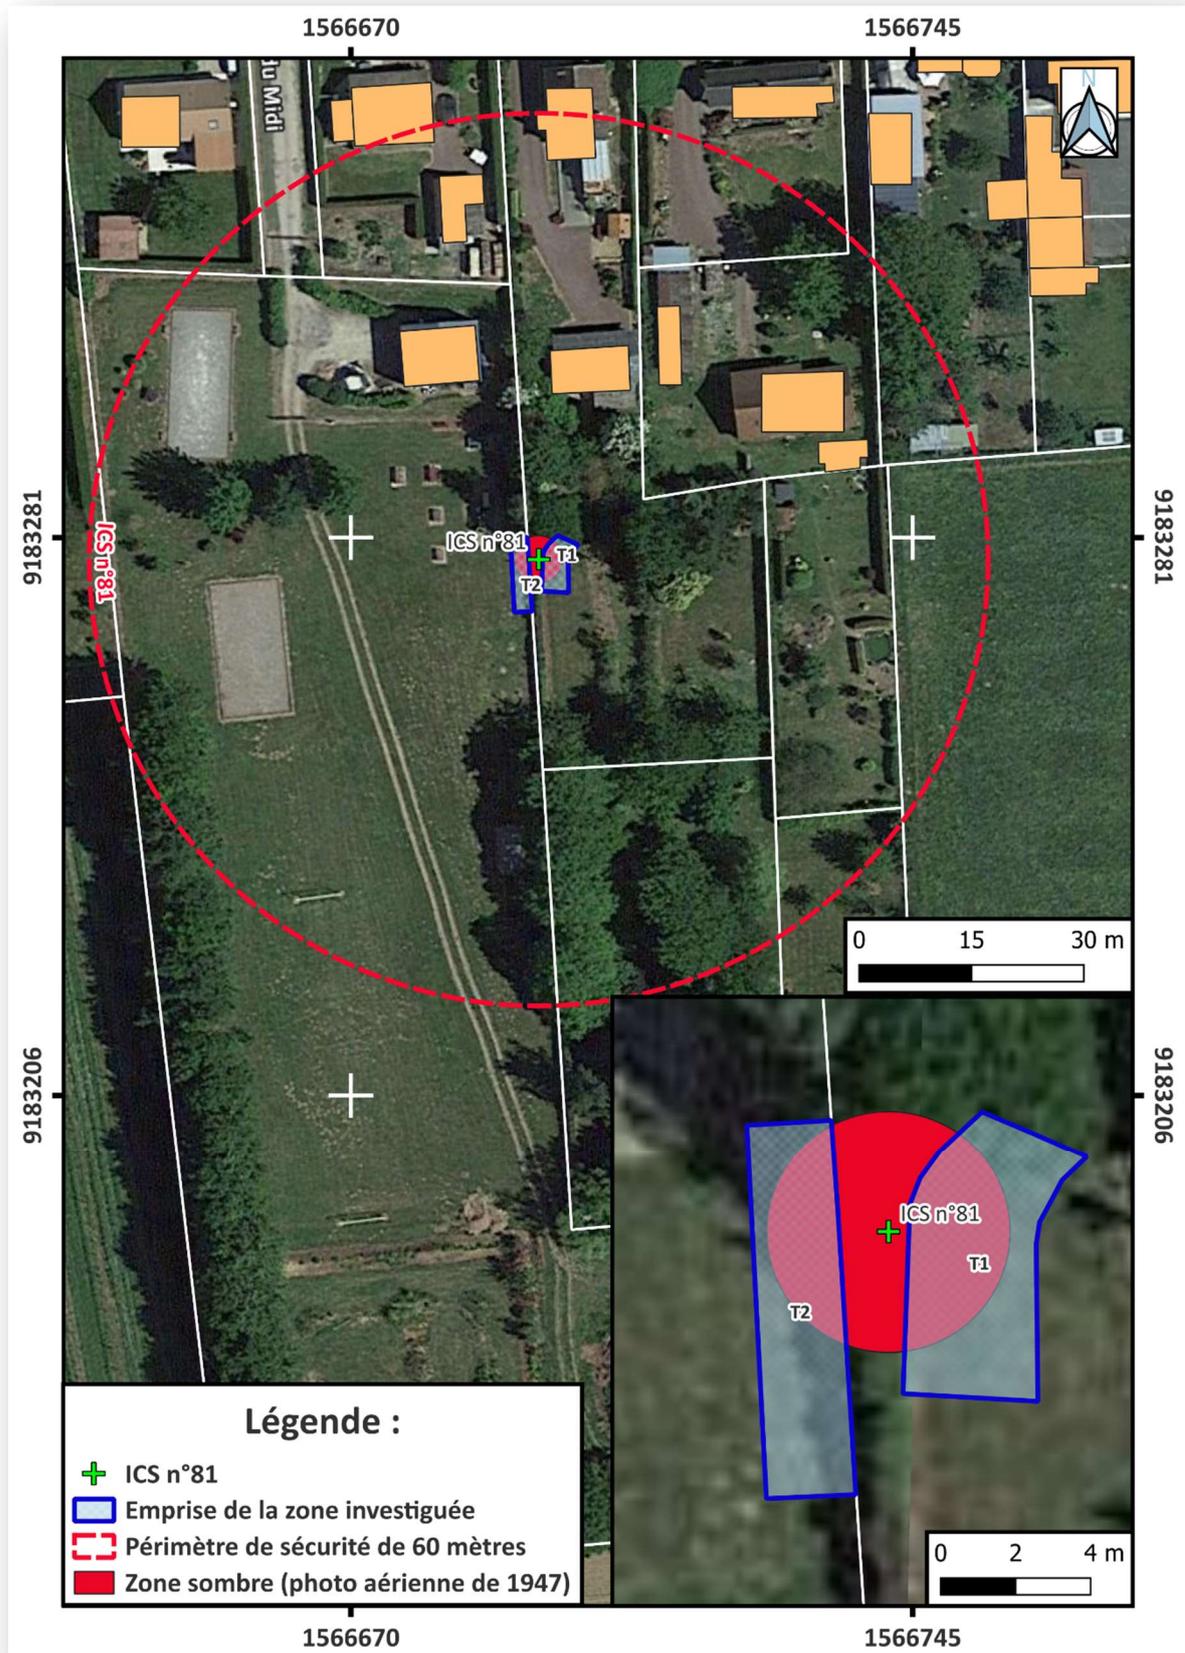
Localisation du sondage à la pelle (en bleu) et de la zone d'ombre d'après la photo aérienne de 1947 (6,5 mètres de diamètre)

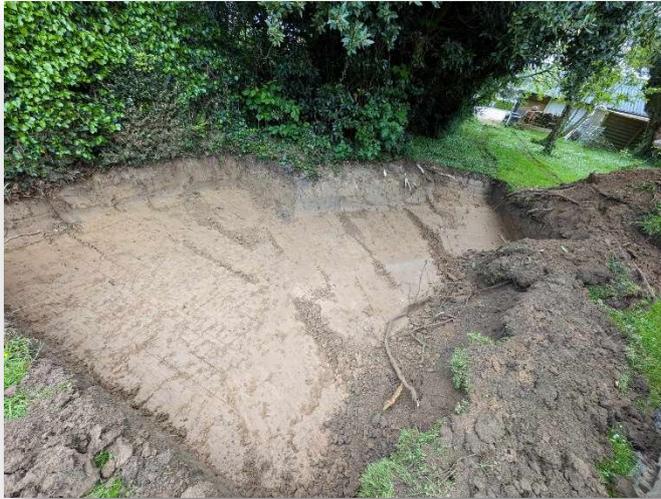
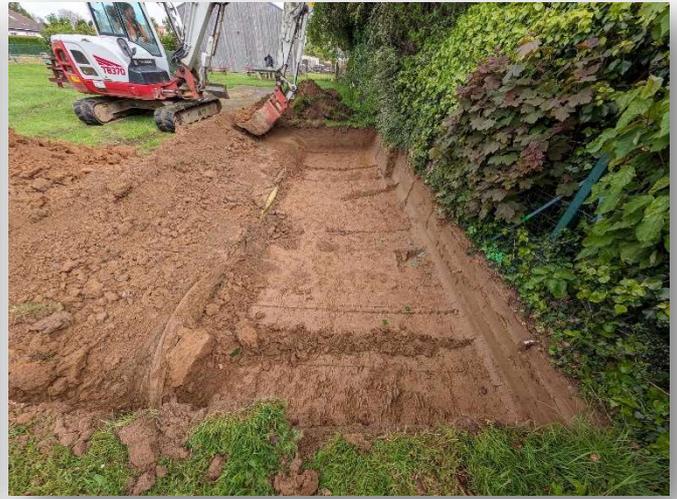
Réalisation du sondage à la pelle mécanique : Limons bruns en fond de fouille sur l'ensemble de la surface investiguée (Tranchée n° (T1) à gauche et Tranchée n°2 (T2) à droite)

Le résultat du décapage à la pelle mécanique réalisé au droit de l'indice ponctuel n°81, n'a montré aucune anomalie ou trace de remblais pouvant être liée à une cavité souterraine d'origine anthropique. Les terrains rencontrés sont naturels et en place.

Le sondage à la pelle mécanique de l'indice de cavité souterraine n°81, n'ayant montré aucun lien avec une cavité souterraine, nous préconisons la suppression de l'indice ponctuel n°81 et de son périmètre de sécurité associé (Cf. plan page 10).

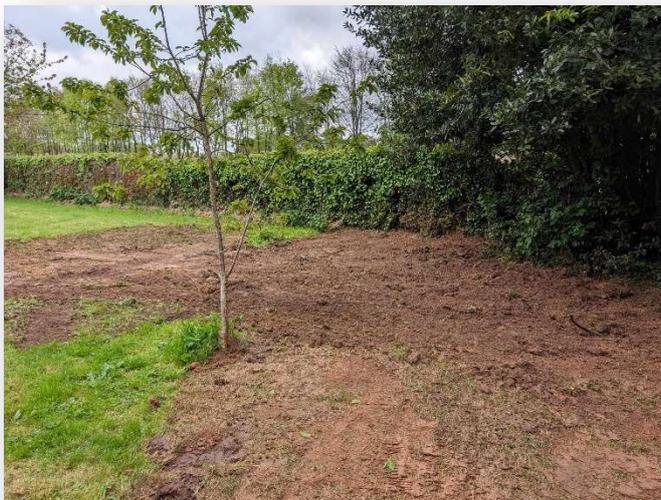
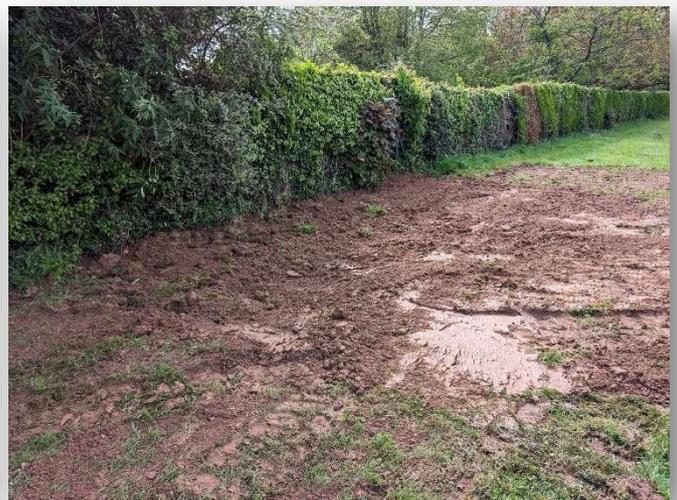
A la suite des investigations réalisées au droit l'ICS n°81, la zone d'étude a été remblayée et compactée par couches successives sans mélanger les différents faciès lithologiques.

Photographie de la zone d'étude après les investigations

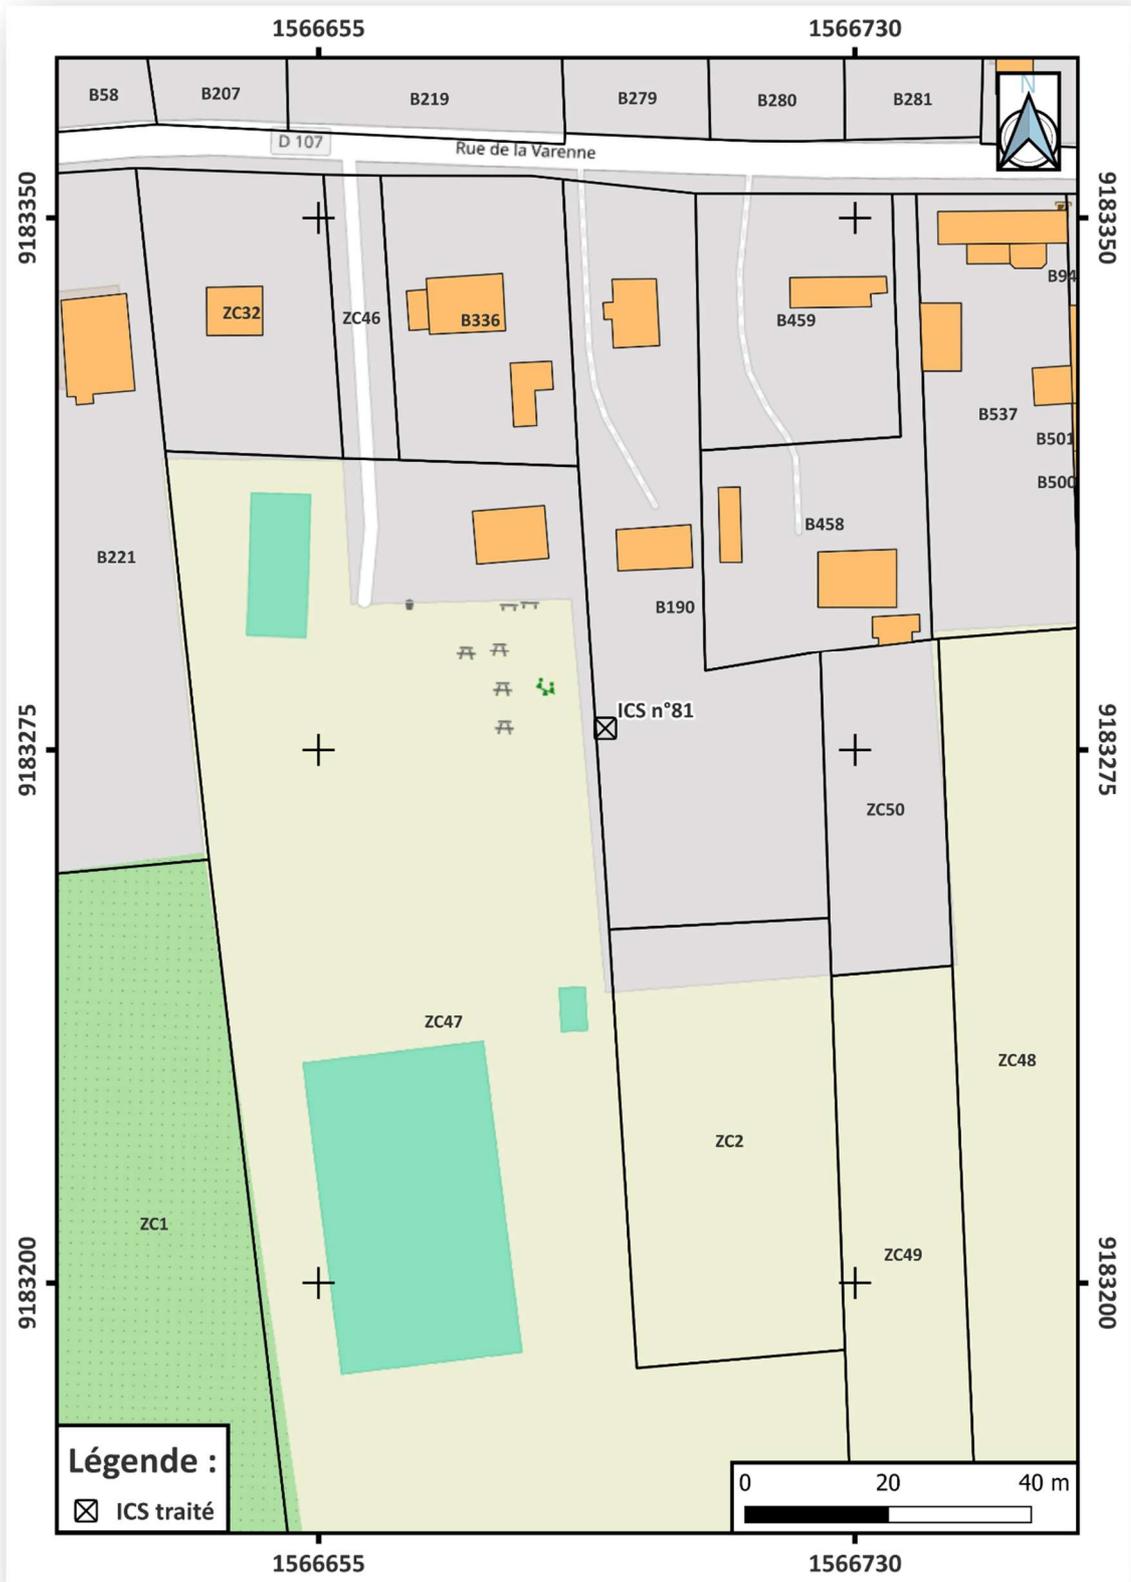
Suppression de l'ICS n°81 et de son périmètre de sécurité associé

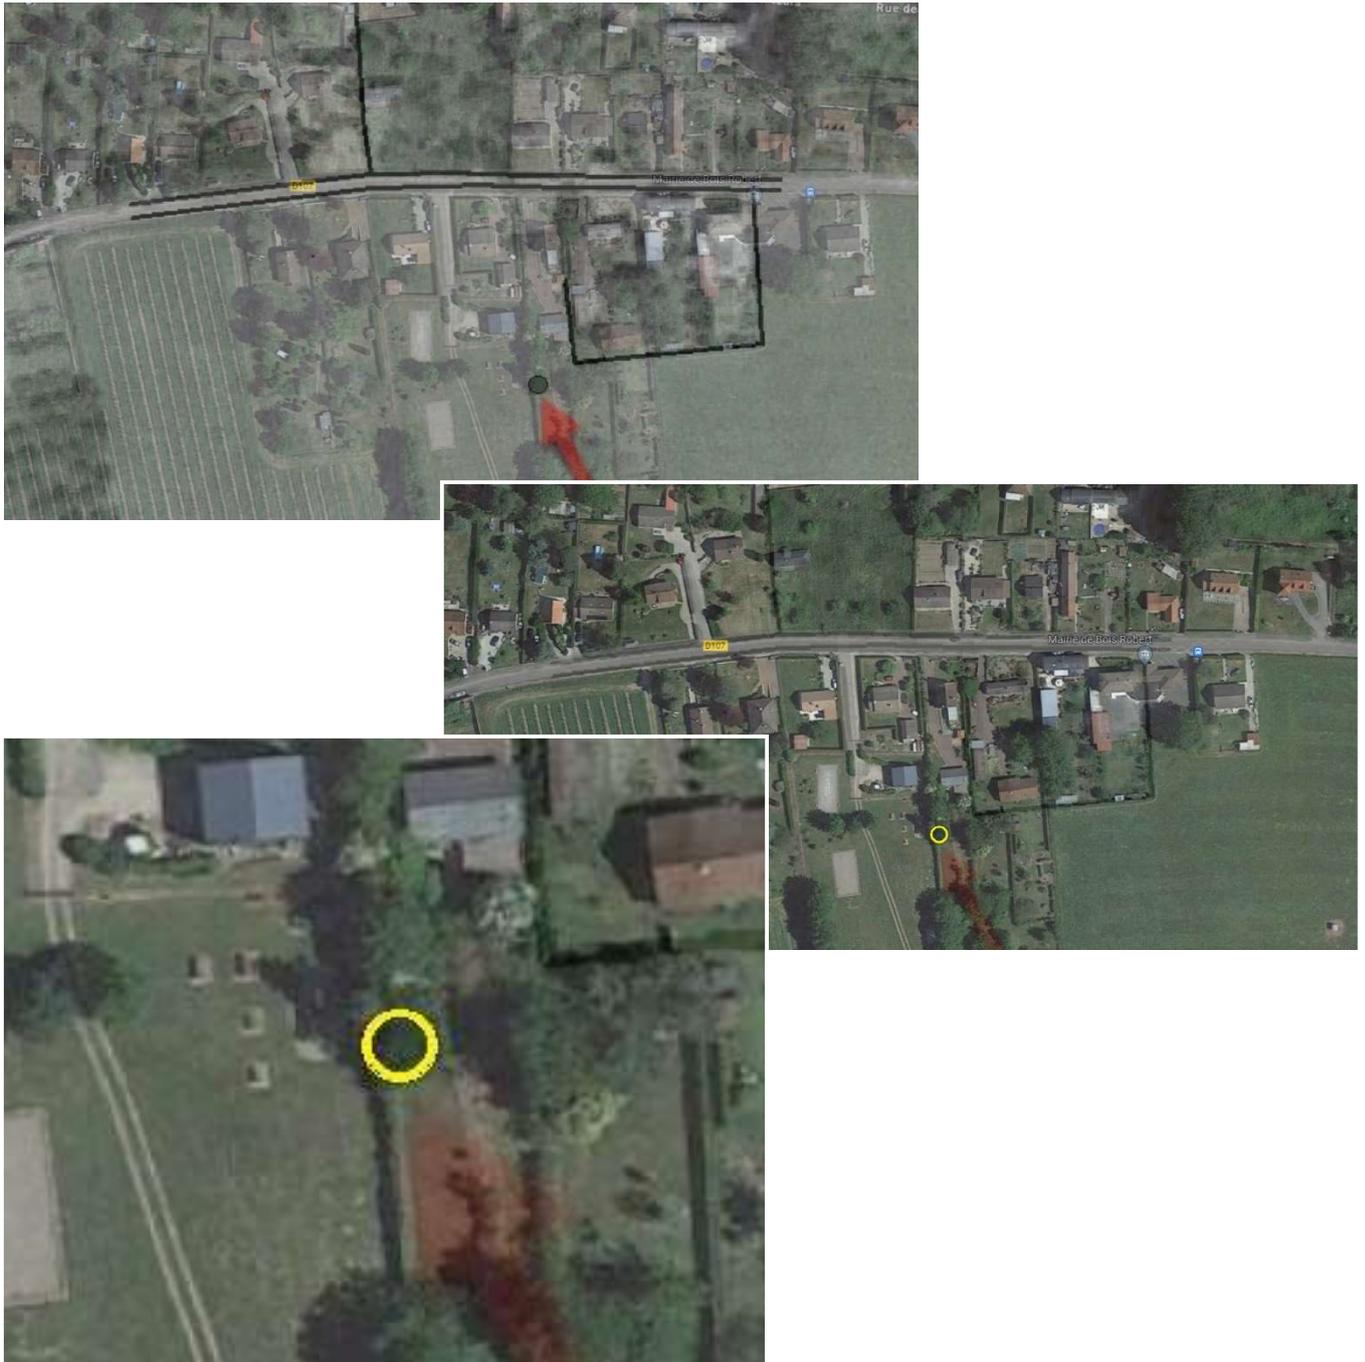
La superposition de la photo de 1947 et de la photo Google Maps permet de localiser la zone d'ombre dont le diamètre peut être estimé entre 6,5 et 7 mètres.

L'observation étant toutefois insuffisante pour caractériser l'origine de cette anomalie, FOR&TEC propose la réalisation d'un sondage à la pelle mécanique permettant d'identifier éventuellement une problématique plus profonde.

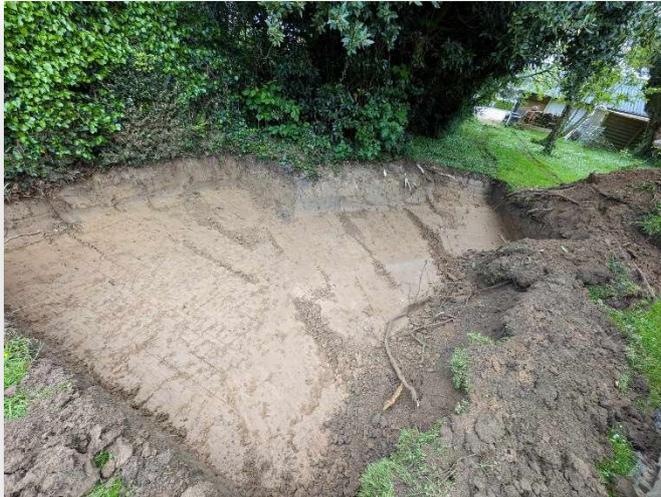
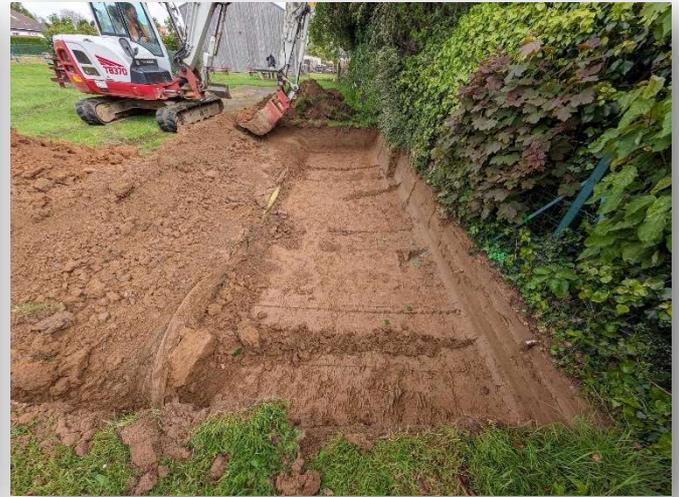
Réalisation du sondage à la pelle mécanique : Limons bruns en fond de fouille sur l'ensemble de la surface investiguée (Tranchée n° (T1) à gauche et Tranchée n°2 (T2) à droite)

Le résultat du décapage à la pelle mécanique réalisé au droit de l'indice ponctuel n°81, n'a montré aucune anomalie ou trace de remblais pouvant être liée à une cavité souterraine d'origine anthropique. Les terrains rencontrés sont naturels et en place.

Le sondage à la pelle mécanique de l'indice de cavité souterraine n°81, n'ayant montré aucun lien avec une cavité souterraine, nous préconisons la suppression de l'indice ponctuel n°81 et de son périmètre de sécurité associé (Cf. plan page 10).

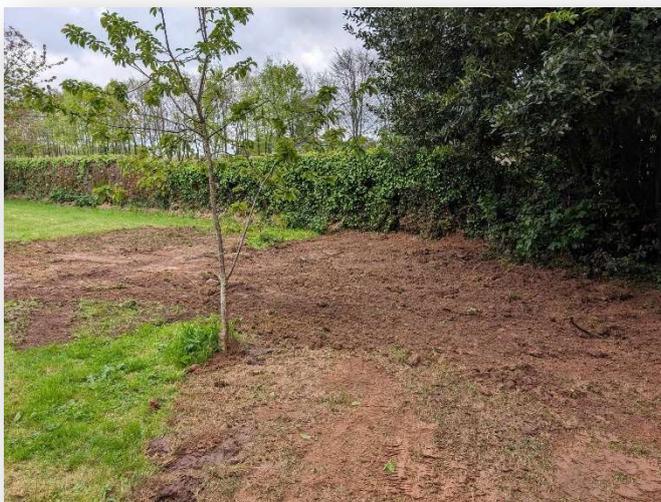
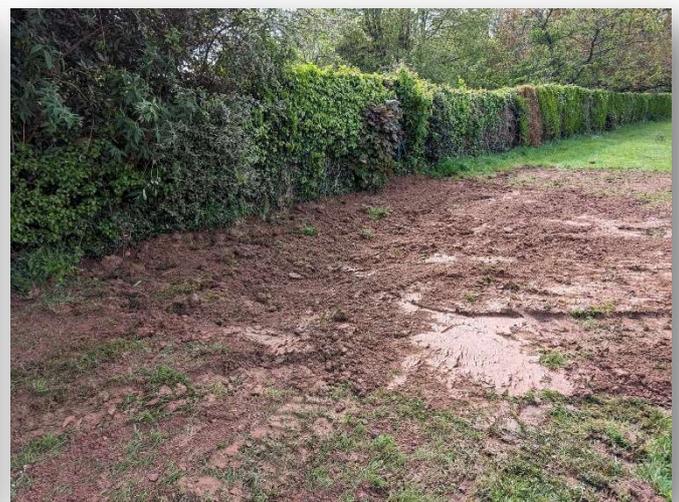
A la suite des investigations réalisées au droit l'ICS n°81, la zone d'étude a été remblayée et compactée par couches successives sans mélanger les différents faciès lithologiques.

Photographie de la zone d'étude après les investigations

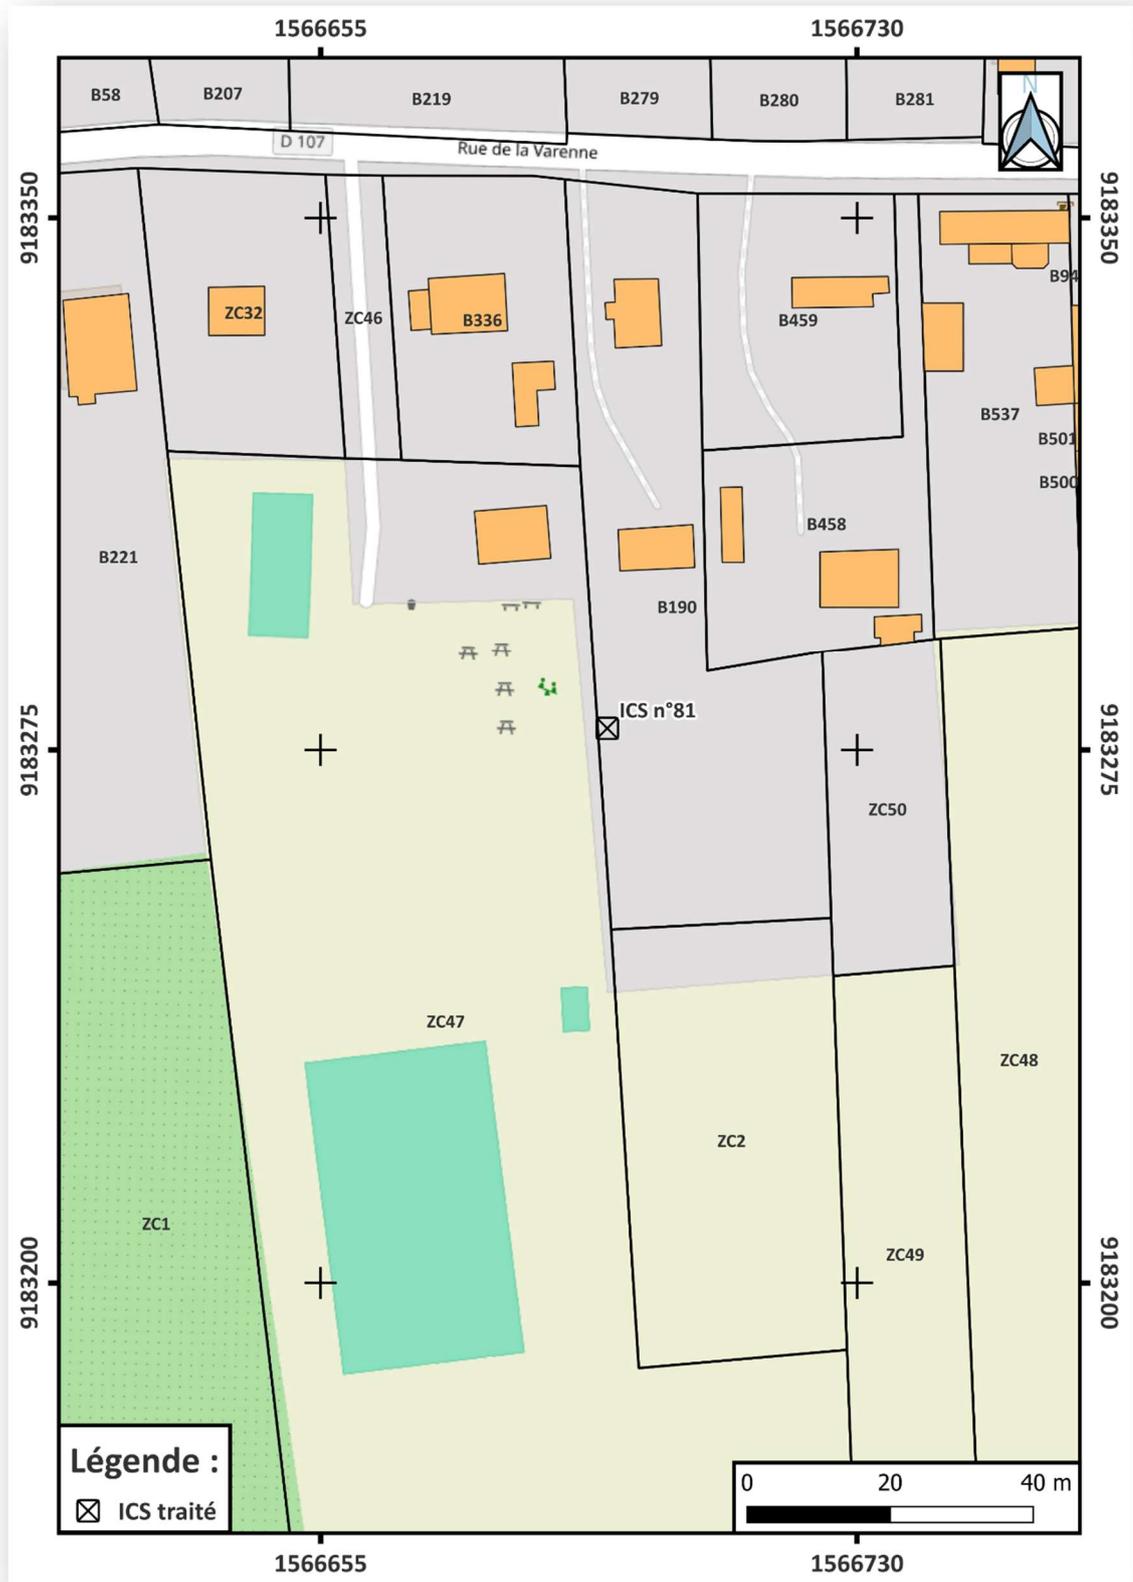
Suppression de l'ICS n°81 et de son périmètre de sécurité associé
