Indice 76400-098 / Détail document d'archives récentes

Commune de Luneray
Gestion des risques liés aux cavités souterraines

Vérification de l'absence de vides en lien avec l'ICS98 au droit d'un projet de station de lavage

Version A du 14 août 2024

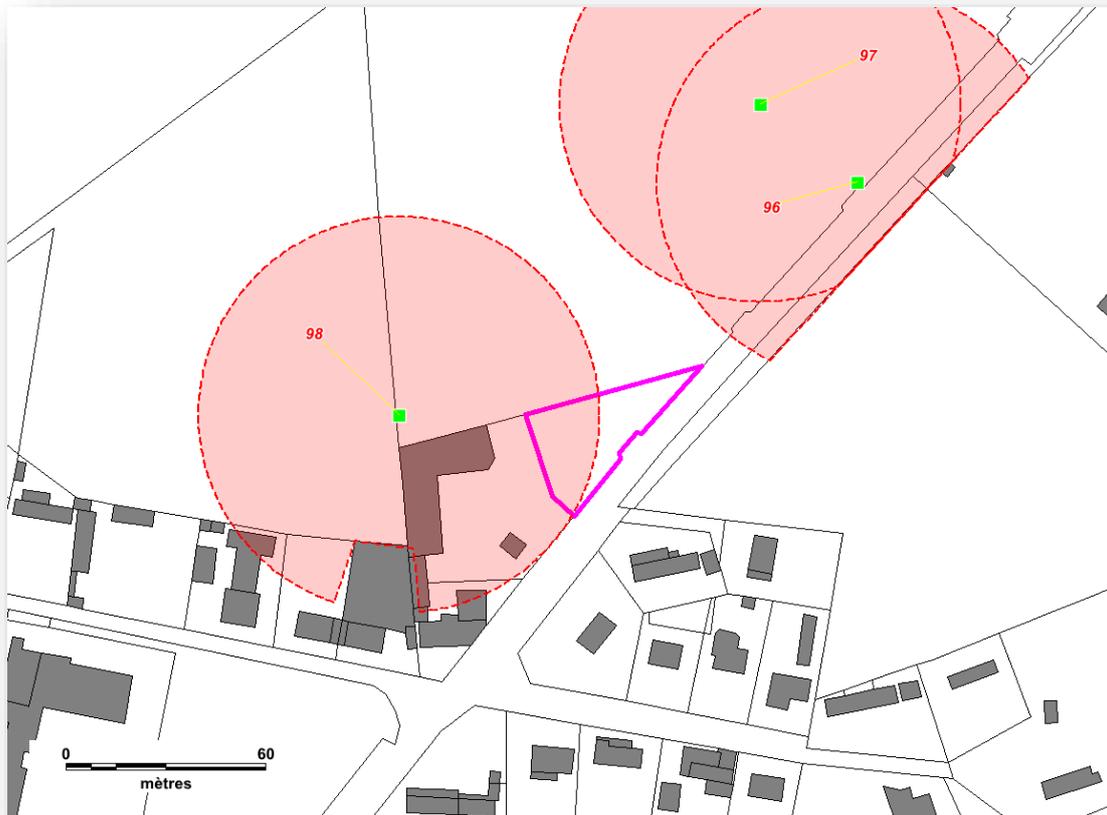
Schémas 2: ICS98 impactant le projet

Toutefois, ce projet est actuellement impacté par le périmètre de sécurité d'un indice de cavité issu du RICS (Recensement des Indices de Cavités Souterraines) de cette commune ; il s'agit plus précisément de l'ICS98 dont la nature est indéterminée.

Nous noterons que le périmètre de cet indice a déjà fait l'objet d'un aménagement local.

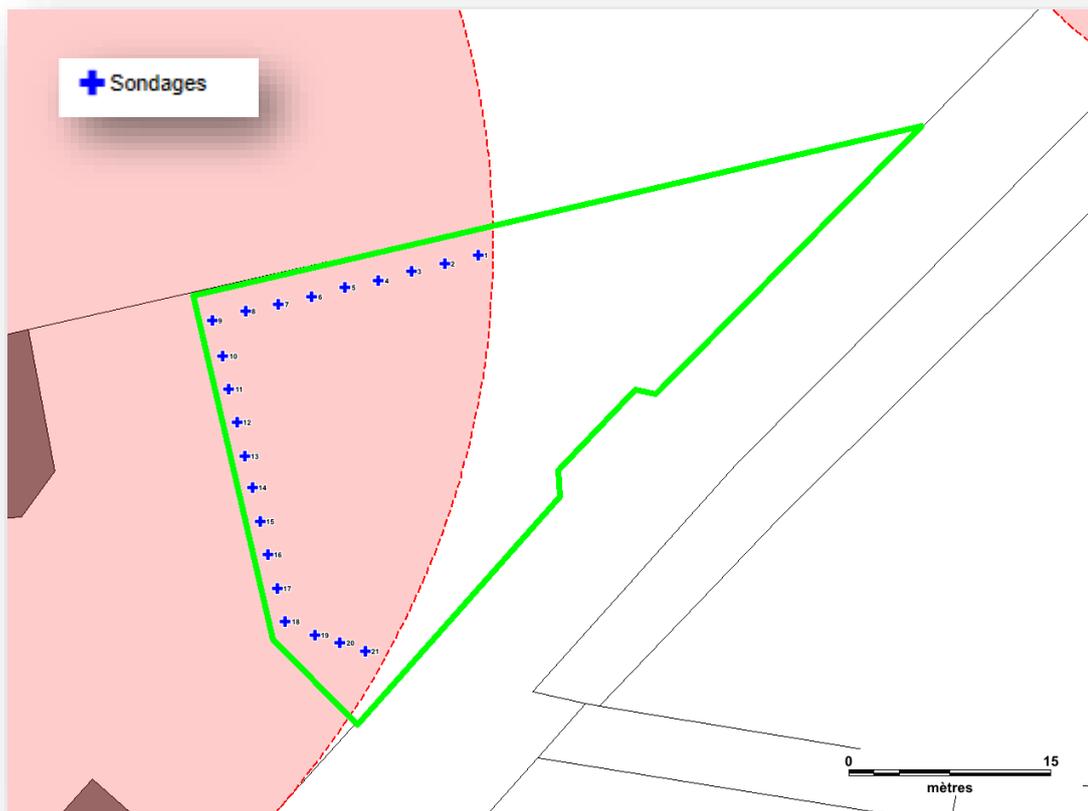
Schéma 4 : Implantation des sondages réalisés

Au total, 21 sondages, espacés de 2.5 m au maximum, ont été réalisés selon le plan de récolement présenté ci-dessous.

Conformément à la doctrine départementale relative à la gestion des risques liés aux cavités souterraines, les sondages ont pénétré au minimum à 15 m dans les formations crayeuses.

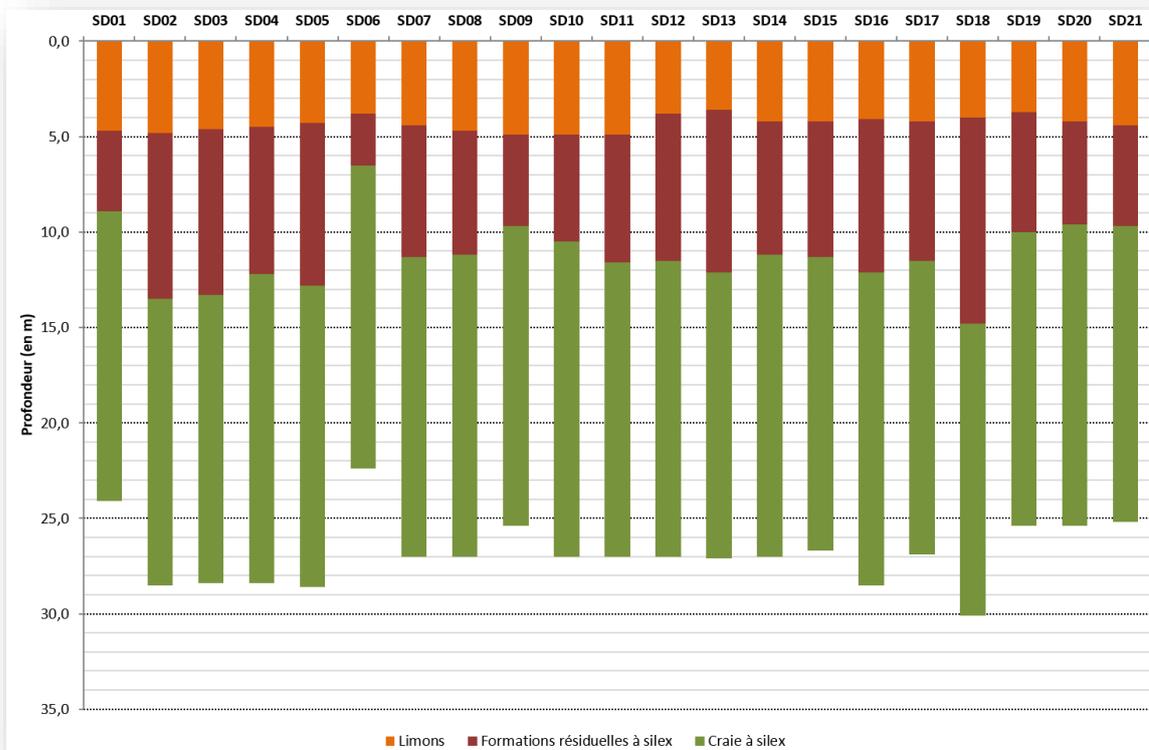
Graphique 1 : Synthèse lithologique établie à partir des sondages destructifs profonds

En conclusion les accélérations de vitesse d'avancement observées caractérisent des zones crayeuses très fracturées correspondant au passage entre la couche d'argile à silex et la couche crayeuse. **Nous n'avons pas noté la présence de vide franc ni de valeur plancher typique de la présence d'une exploitation souterraine de type marnière.**

Des anomalies de compacité aléatoirement dispersées ont été observées au sein des couches d'argile à silex et de craie mais celles-ci sont à mettre en relation avec la zone d'altération correspondant à la transition entre la couche d'argile et la couche de craie. C'est un phénomène normal en lien avec la présence de fissures et fractures au sein du substrat crayeux ainsi que des circulations erratiques dans les argiles à silex.

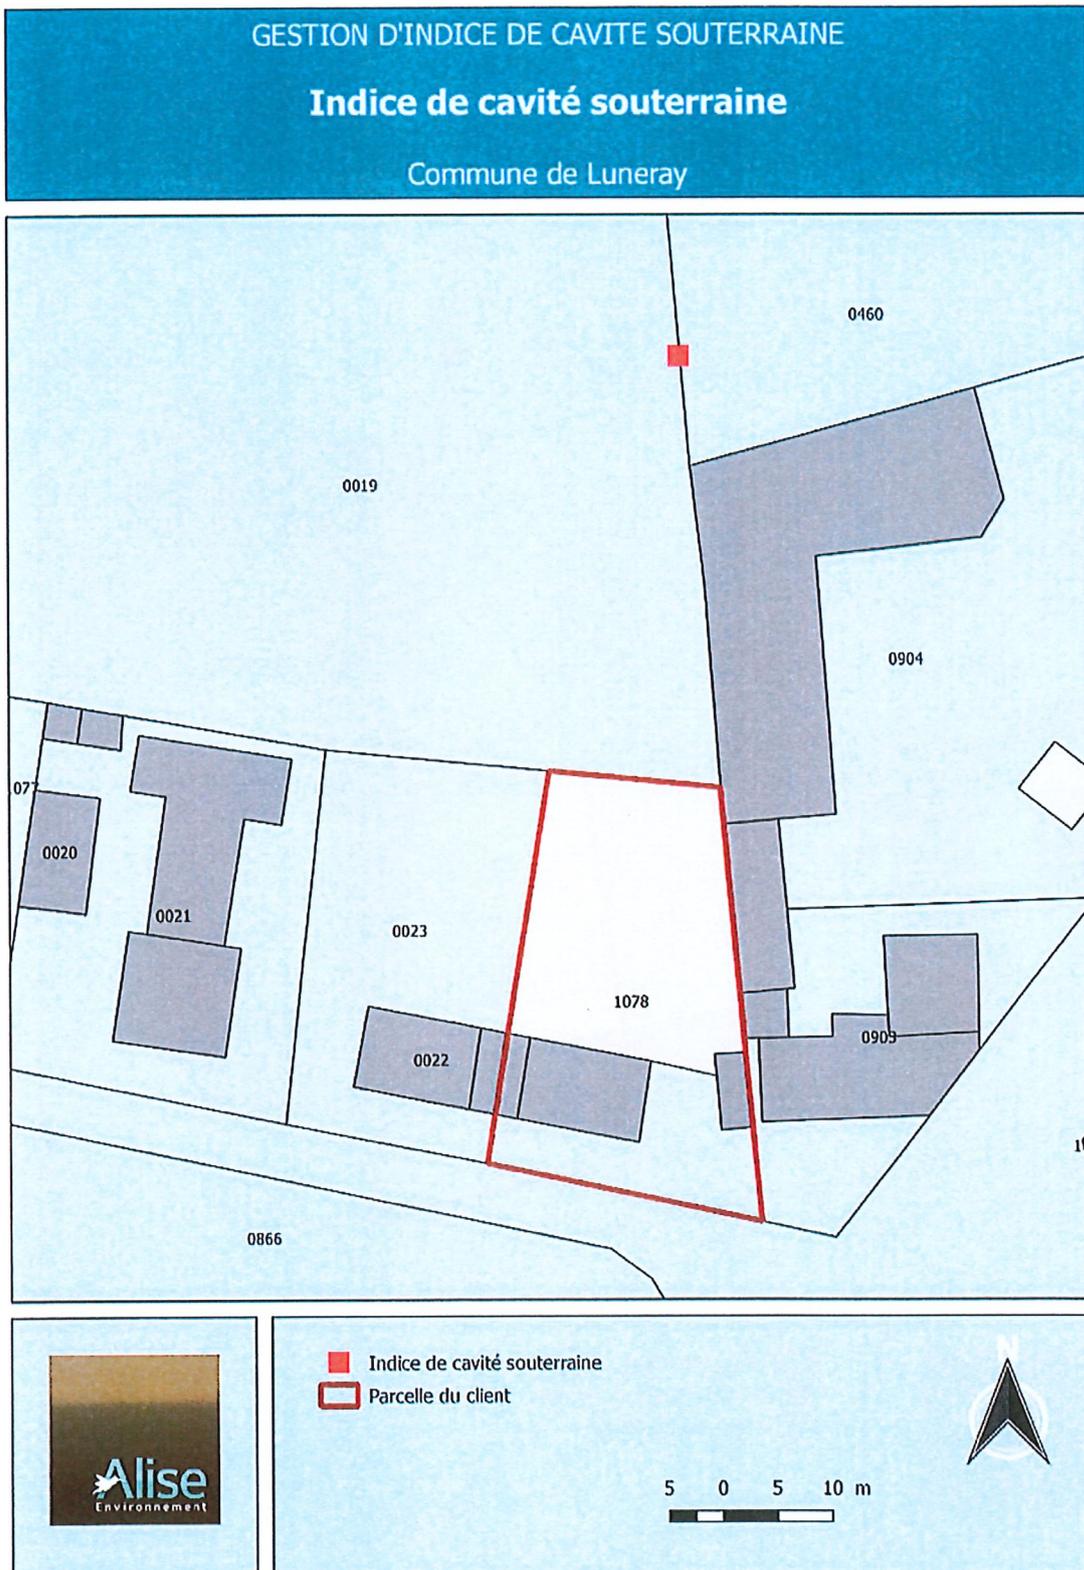
Figure 3 : Localisation de l'indice avant investigation par forages

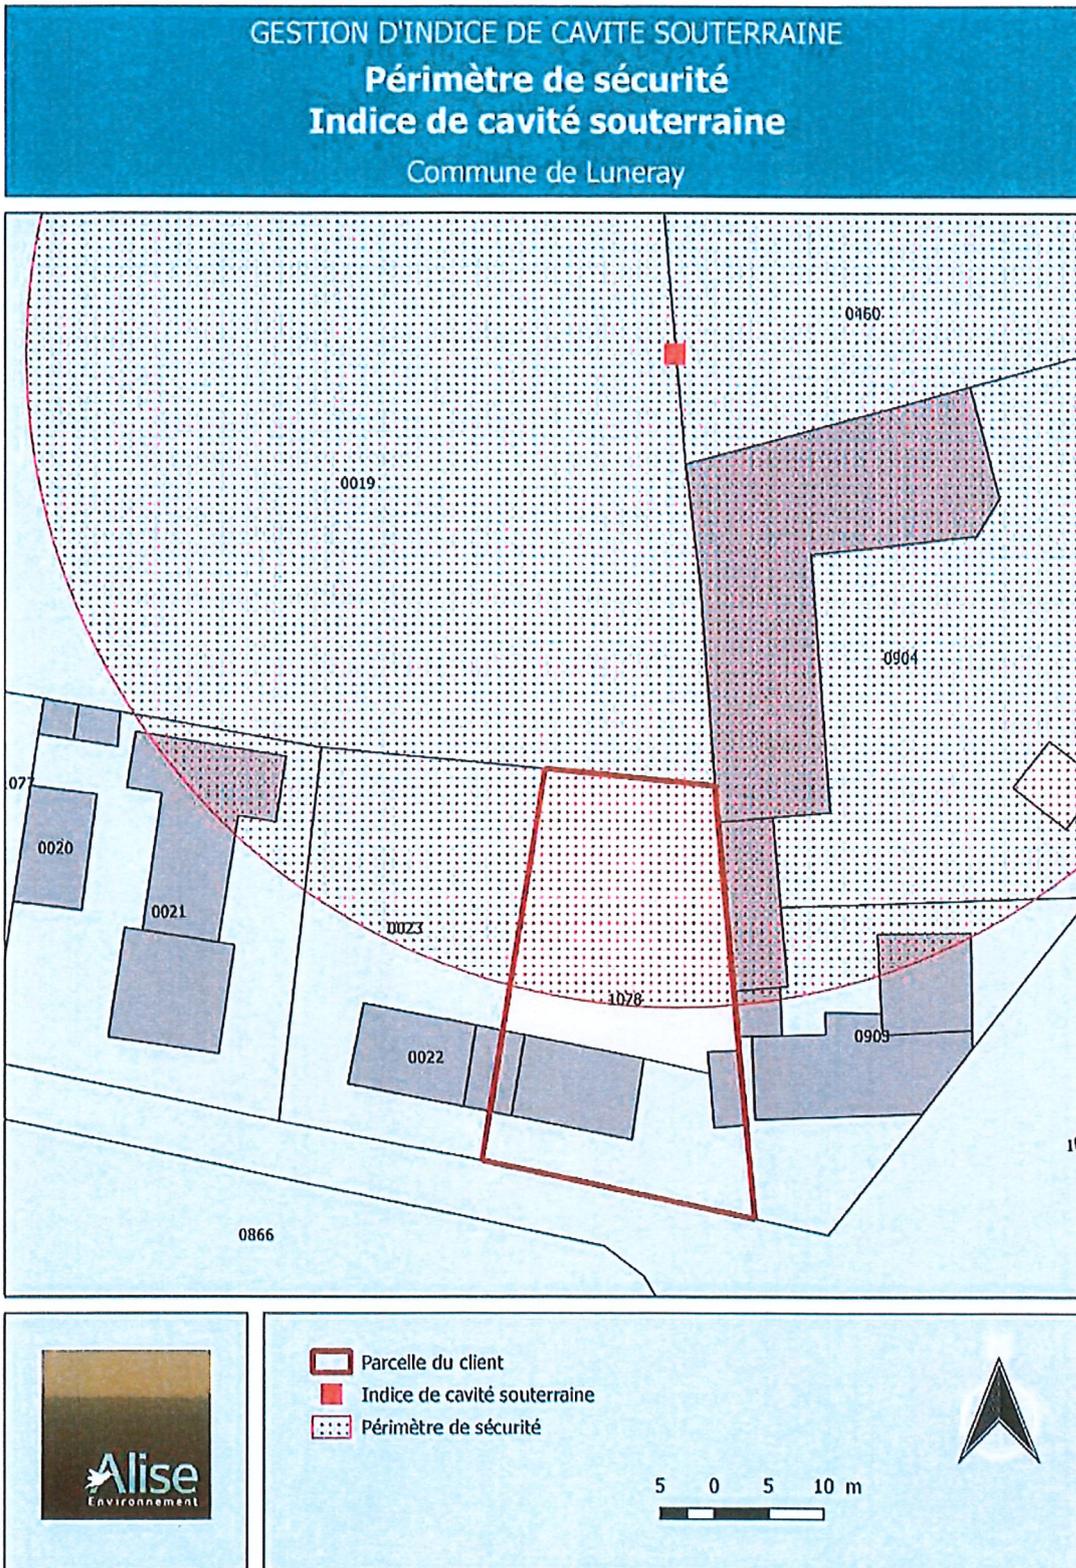
Figure 4 : Périmètre de sécurité de l'indice avant investigation par forages

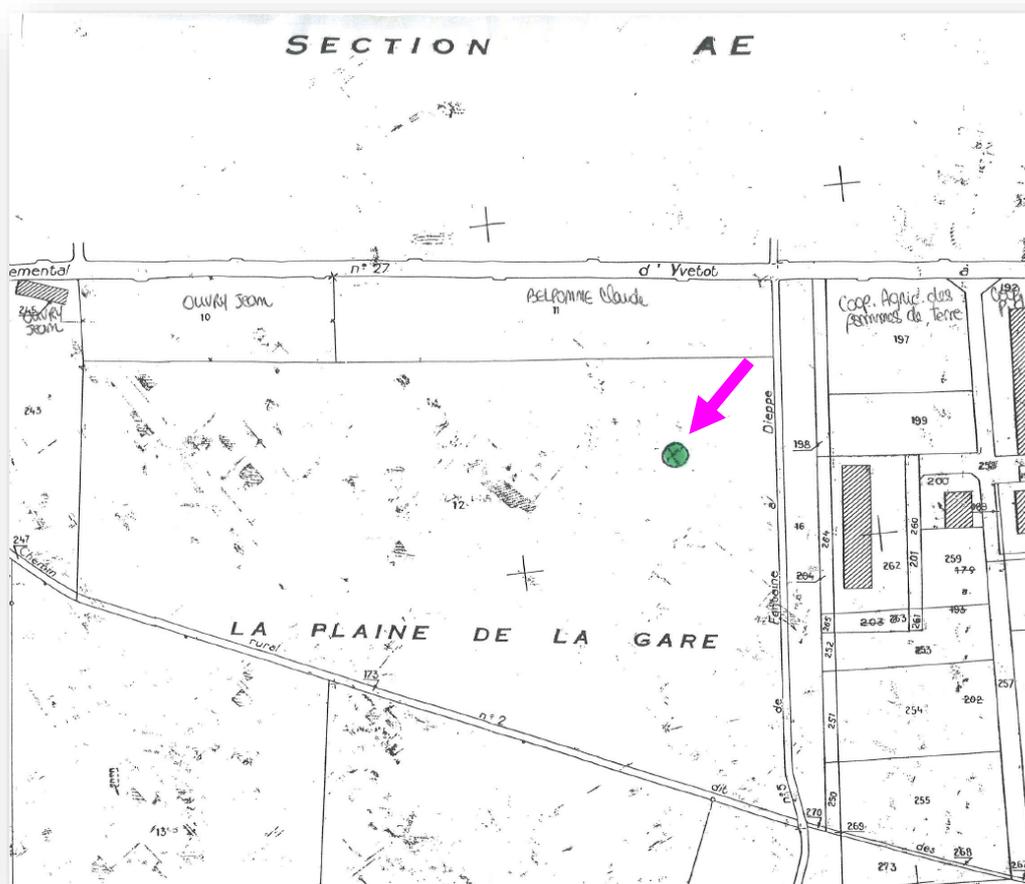
Cette parcelle est impactée par plusieurs indices de cavités. Le premier est issu d'un document ancien de la mairie, plus précisément un extrait cadastral sur lequel figure une marnière qui aurait été signalée dans la parcelle, sans plus d'informations. Cet indice a été intégré dans le RICS de la commune de Luneray effectué par explor-e en 2023 sous le numéro 64.

Schéma 2 : Plan d'archive de la Mairie localisant l'ICS64

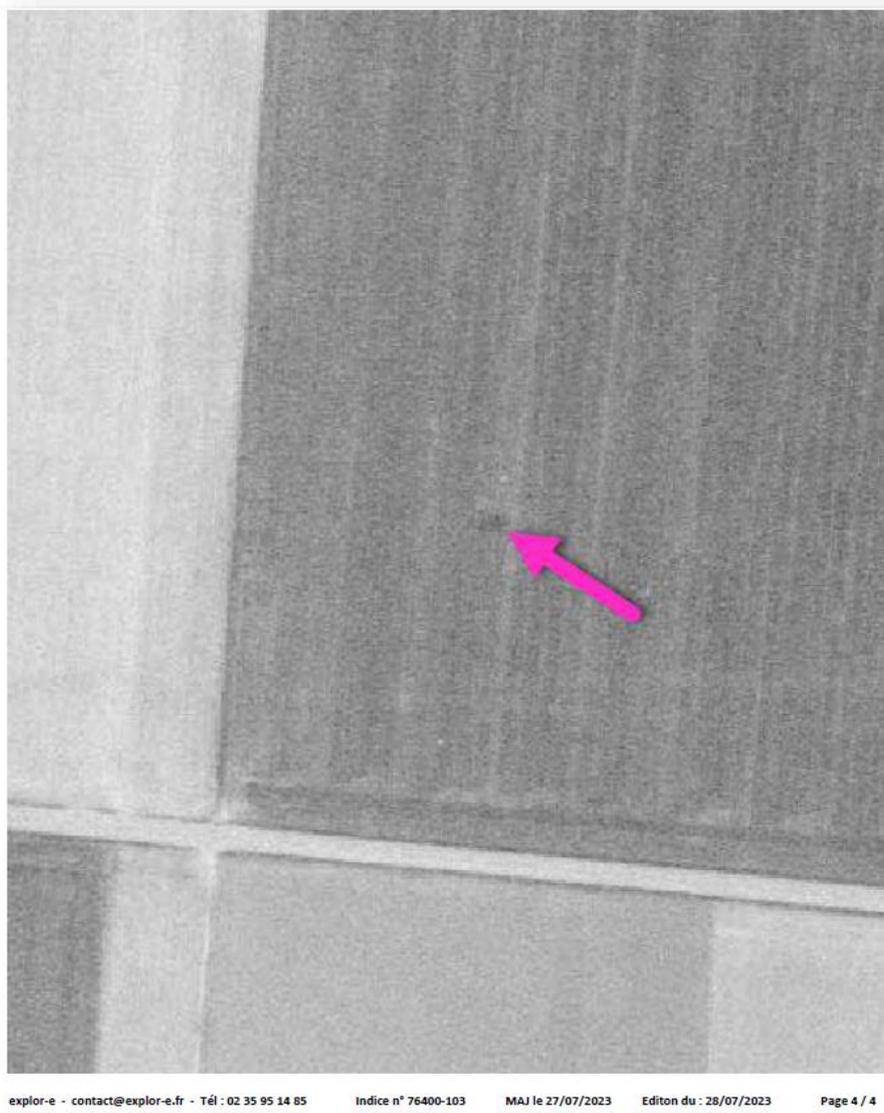
Un second indice est recensé sur cette parcelle sous le numéro 103. Il s'agit d'un indice issu de la BD MVT du BRGM, visible sur les photos aériennes de 1978. Il est indiqué dans la fiche signalétique qu'il existe un lien potentiel avec l'ICS64.

Schéma 3 : Vue de l'anomalie visible sur les photos aériennes de 1978 – ICS103

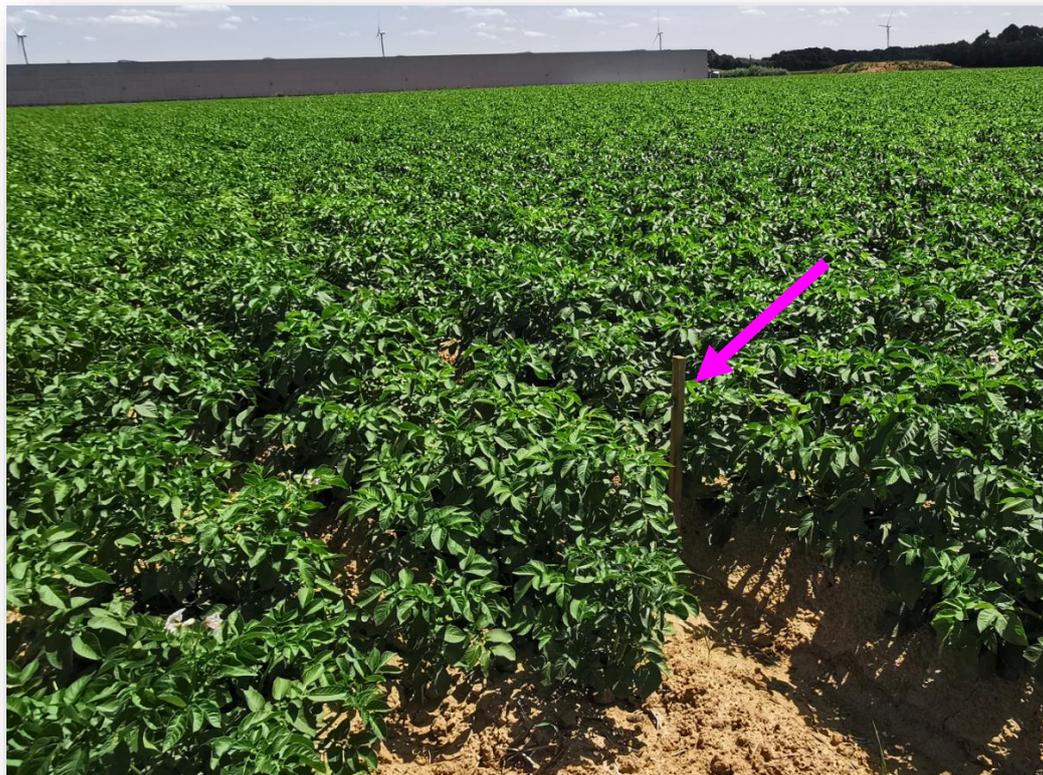
Par ailleurs, l'ancien exploitant de la parcelle a signalé auprès de la Mairie qu'il avait remblayé dans le passé un affaissement. Celui-ci a matérialisé l'endroit à l'aide d'un piquet. Cette information a été apportée après l'édition du RICS et n'a donc pas encore été intégrée. explor-e est donc allé en présence de M. le Maire relever la localisation de cet indice à l'aide d'un GPS.

Schéma 4 : Vue du piquet implanté par l'ancien exploitant de la parcelle

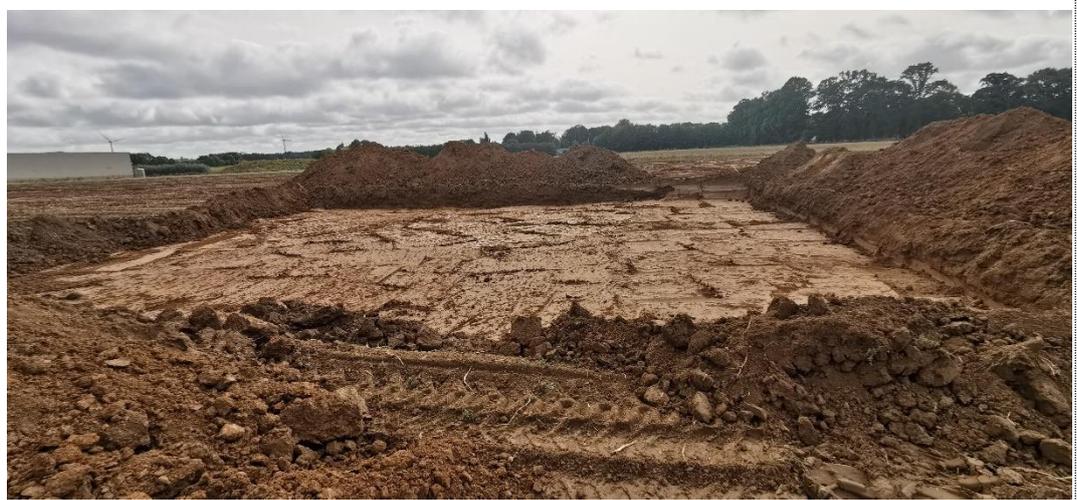
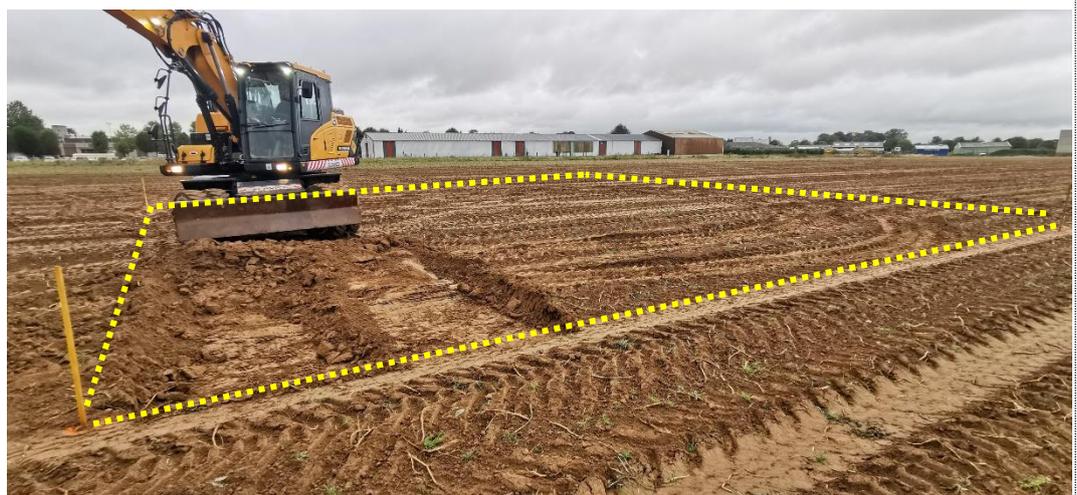
Les 3 zones ont été décapées sur une profondeur minimale de 0.7 m. Ces décapages ont mis en évidence la présence de limons des plateaux en place sur l'ensemble des zones investiguées.

Schéma 7 : Vues des travaux de décapage effectués au droit des 3 indices étudiés (Crédit photo explor-e -)

Aucun désordre lié avec une ancienne cavité souterraine (puits ou fontis remblayés) n'a été reconnu lors de ces investigations.

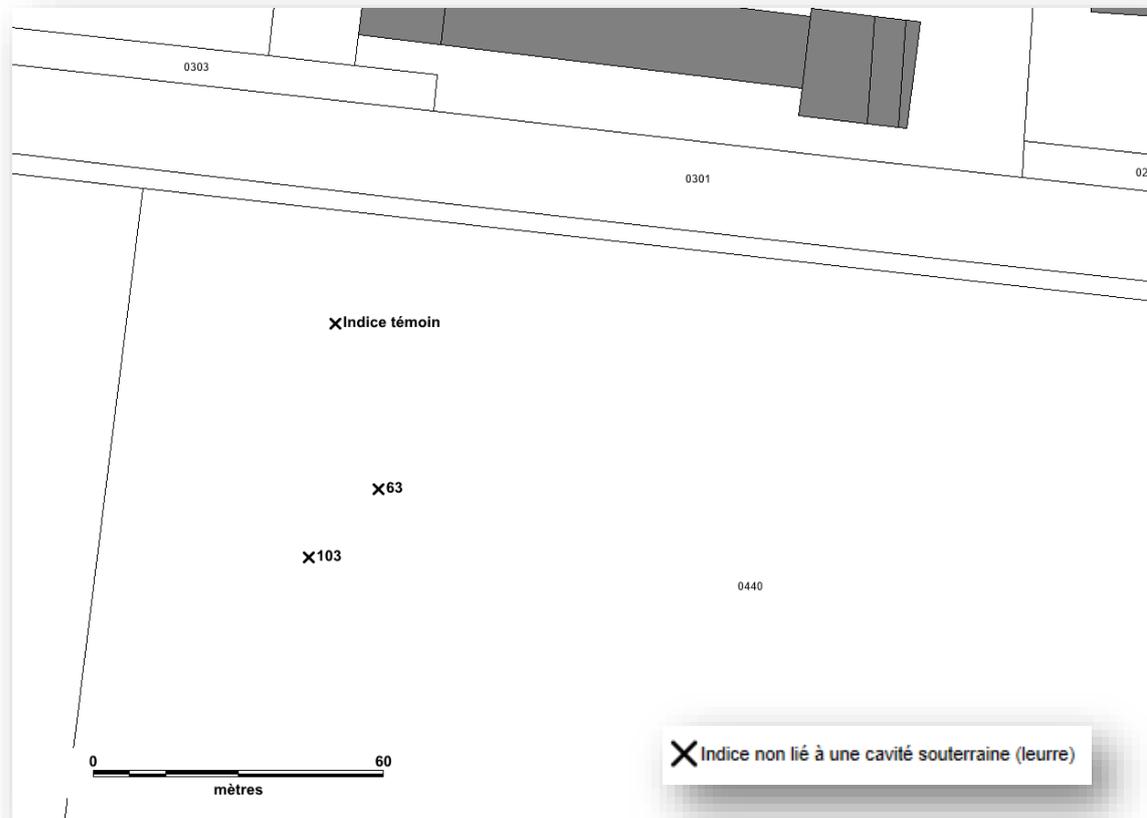
Schéma 8 : Proposition de requalification des ICS

Les 3 zones ont été décapées sur une profondeur minimale de 0.7 m. Ces décapages ont mis en évidence la présence de limons des plateaux en place sur l'ensemble des zones investiguées. Aucun désordre lié avec une ancienne cavité souterraine (puits ou fontis remblayés) n'a été reconnu lors de ces investigations.

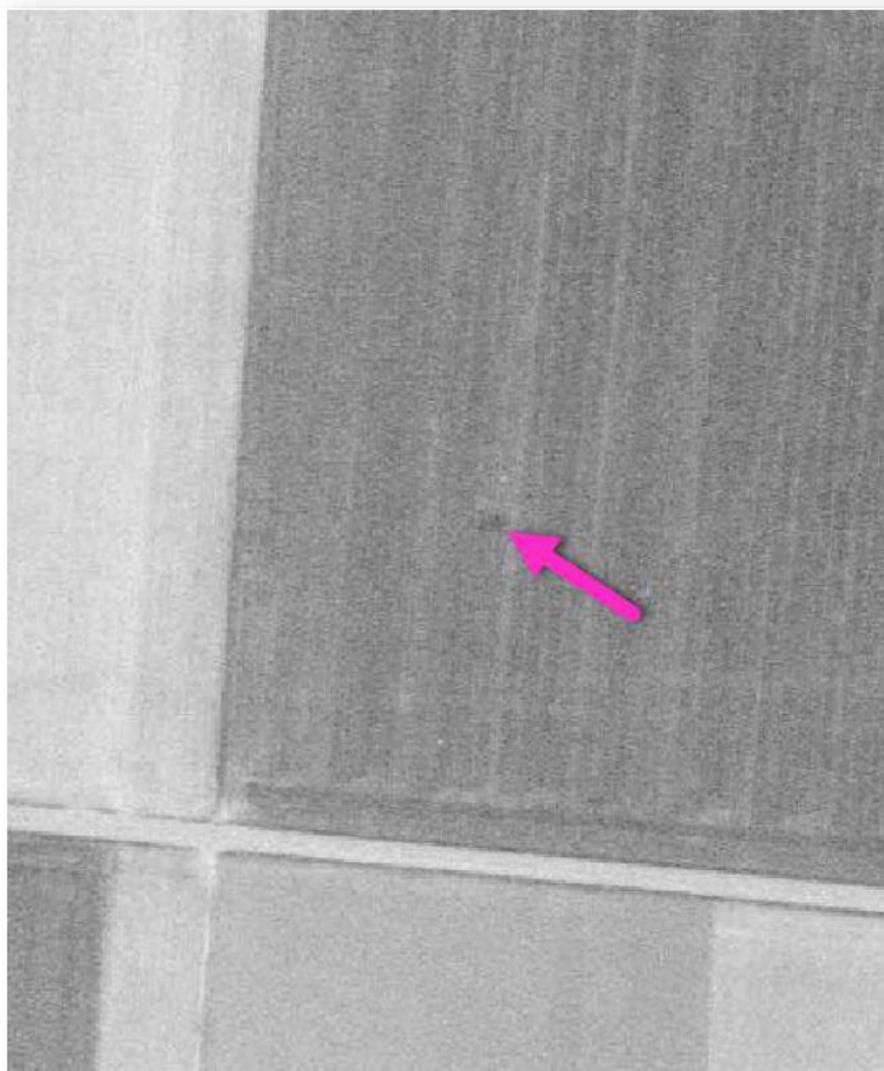
Schéma 3 : Vue de l'anomalie visible sur les photos aériennes de 1978 – ICS103

Un second indice est recensé sur cette parcelle sous le numéro 103. Il s'agit d'un indice issu de la BD MVT du BRGM, visible sur les photos aériennes de 1978. Il est indiqué dans la fiche signalétique qu'il existe un lien potentiel avec l'ICS64.

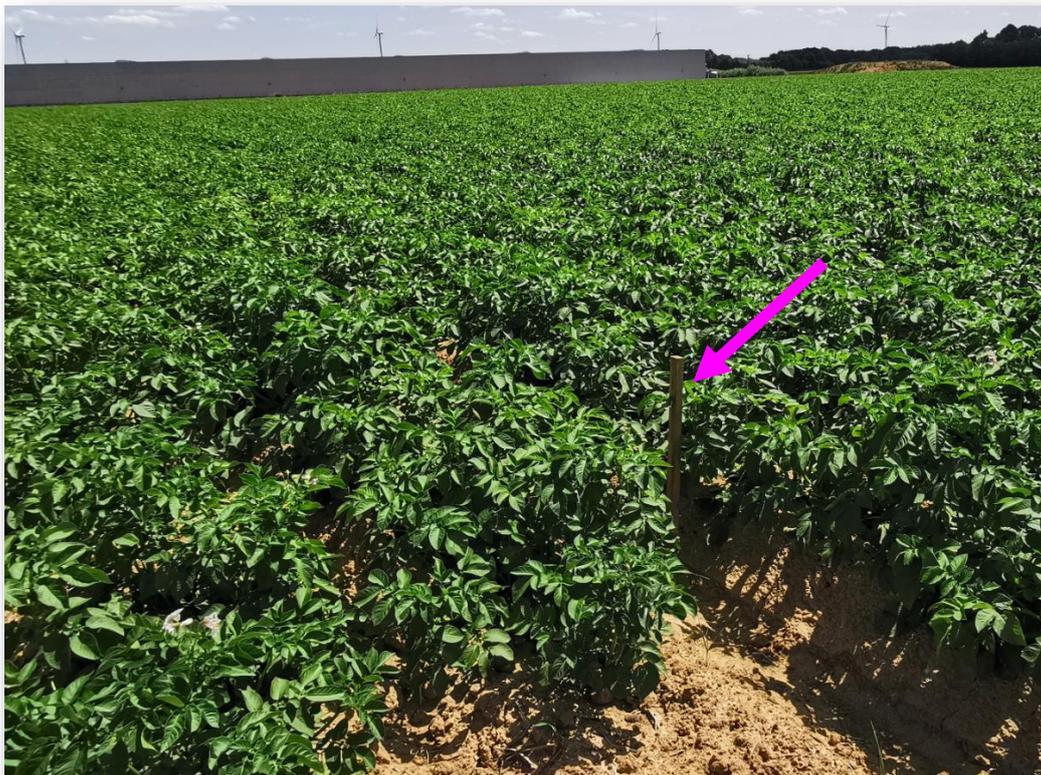
Schéma 4 : Vue du piquet implanté par l'ancien exploitant de la parcelle

Par ailleurs, l'ancien exploitant de la parcelle a signalé auprès de la Mairie qu'il avait remblayé dans le passé un affaissement. Celui-ci a matérialisé l'endroit à l'aide d'un piquet. Cette information a été apportée après l'édition du RICS et n'a donc pas encore été intégrée. explor-e est donc allé en présence de M. le Maire relever la localisation de cet indice à l'aide d'un GPS.

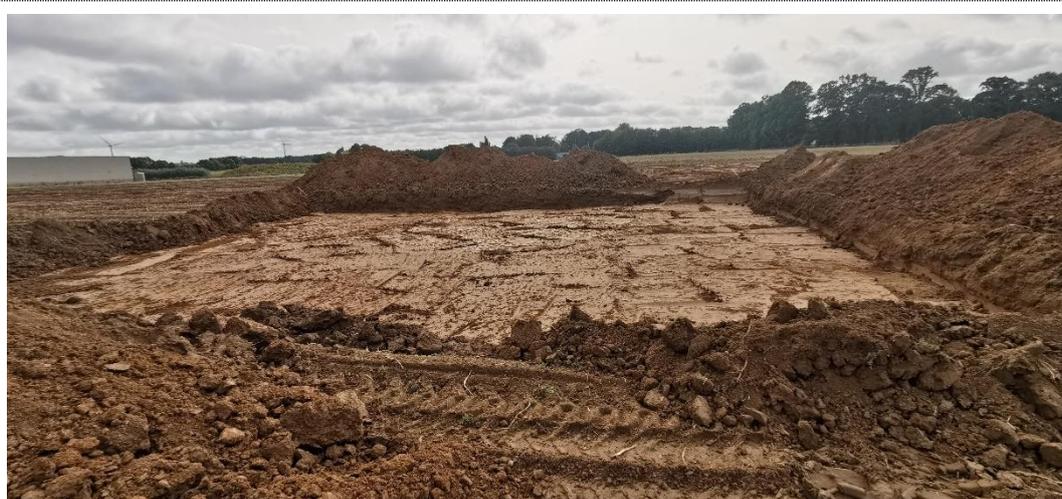
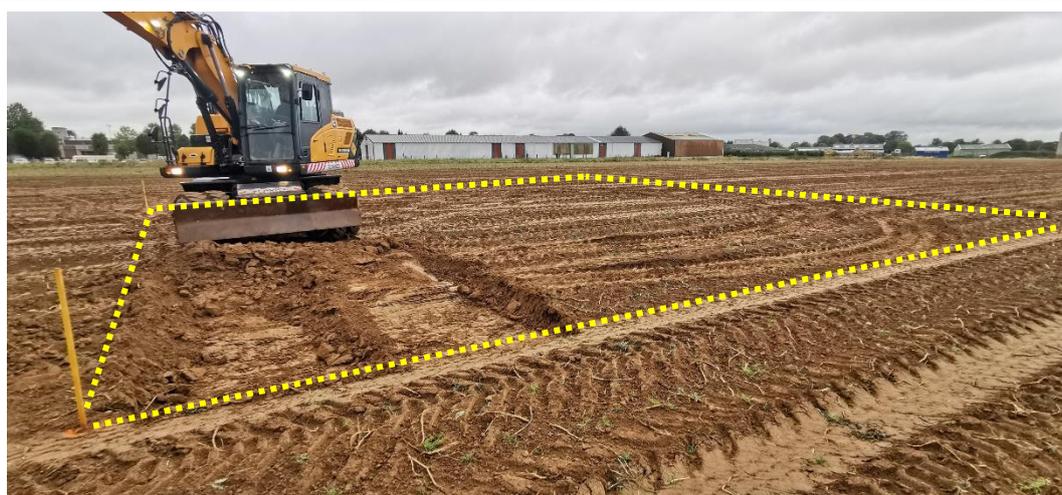
Les 3 zones ont été décapées sur une profondeur minimale de 0.7 m. Ces décapages ont mis en évidence la présence de limons des plateaux en place sur l'ensemble des zones investiguées.

Schéma 7 : Vues des travaux de décapage effectués au droit des 3 indices étudiés (Crédit photo explor-e -)

Aucun désordre lié avec une ancienne cavité souterraine (puits ou fontis remblayés) n'a été reconnu lors de ces investigations.

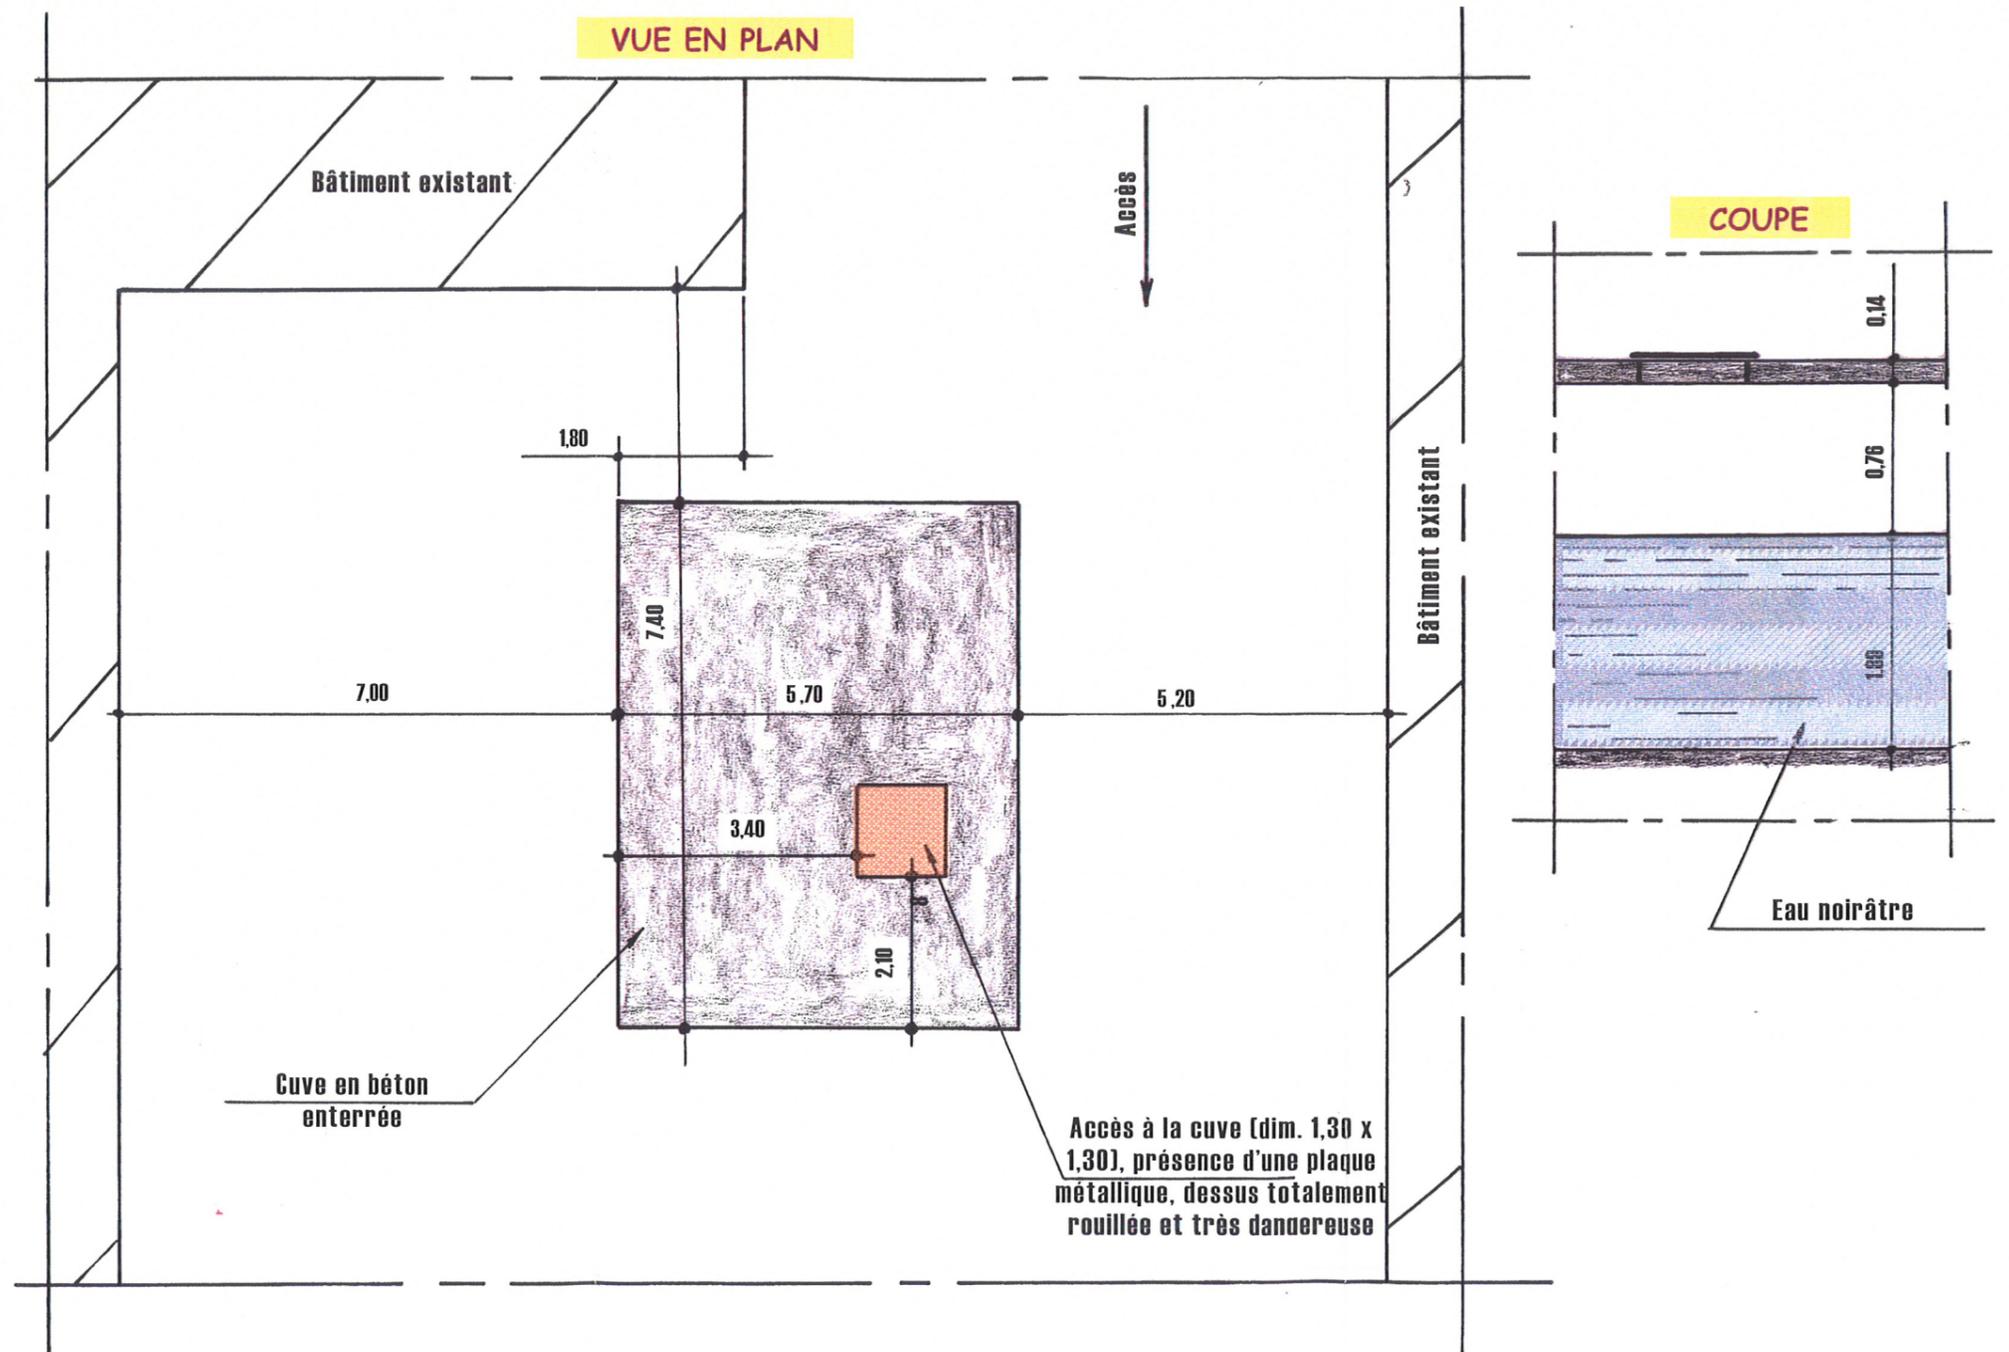
<p>fondouest B.P. 536 50405 GRANVILLE CEDEX</p>	<p>Reconnaissance d'un indice de présomption de marnière Rue du Chêne à Riolo LUNERAY (Seine Maritime)</p>
<p>Affaire n° : 07/13846-A Echelle : 1/100</p>	<p>SCHEMA DE LA CUVE INDICE 1</p>

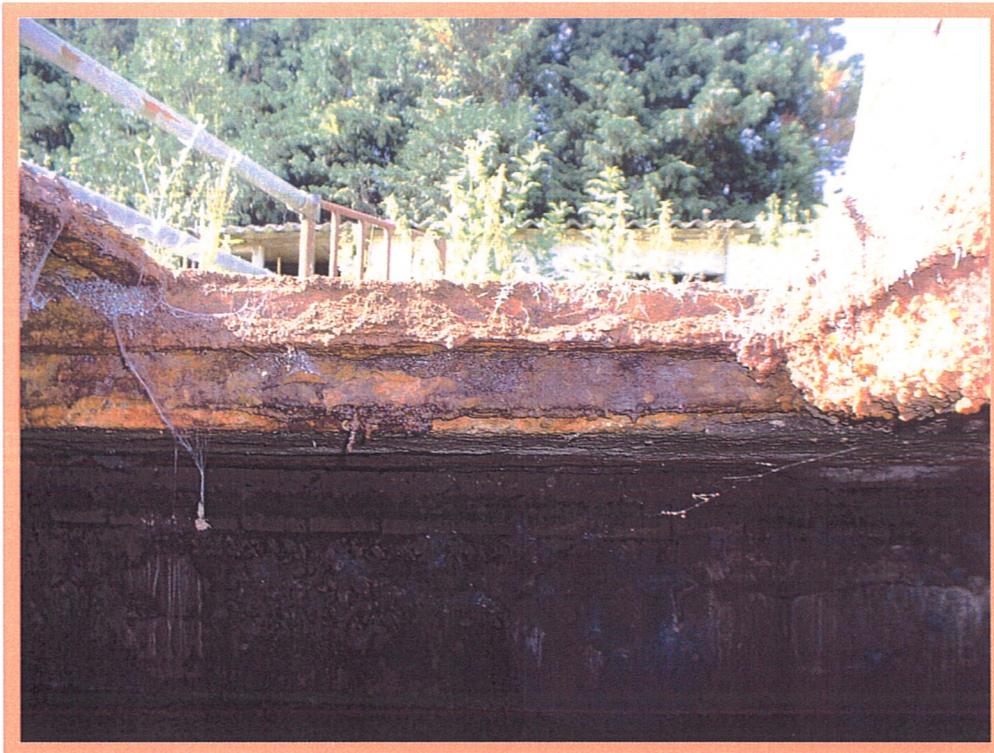
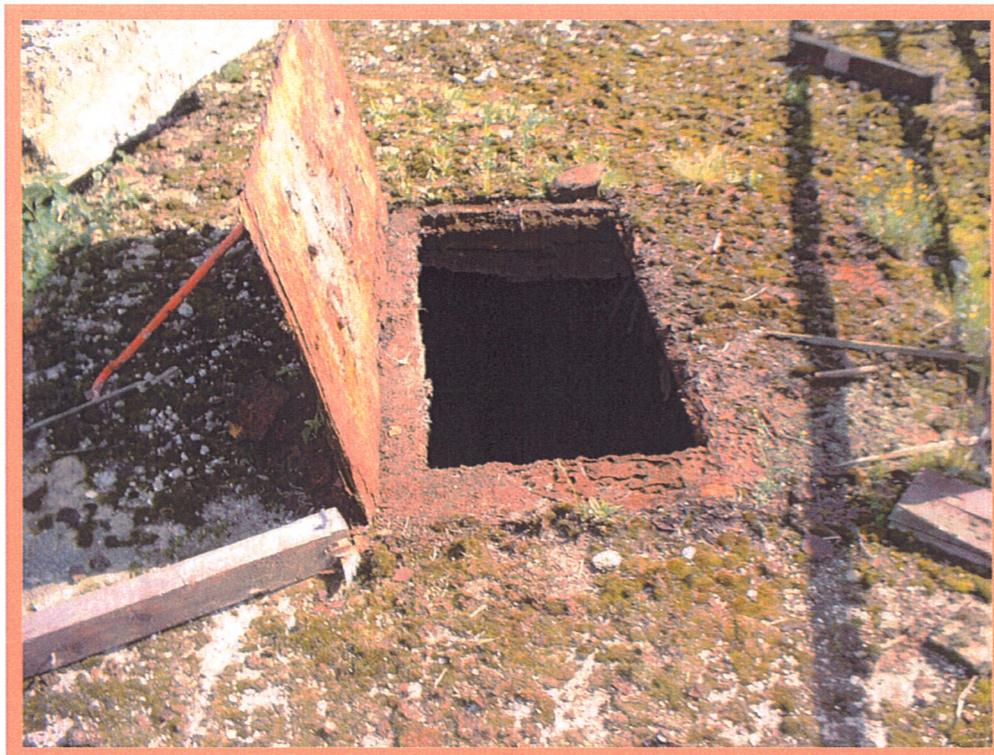
PLANCHE PHOTOS N° 1

INDICE 1 - Cuve en béton

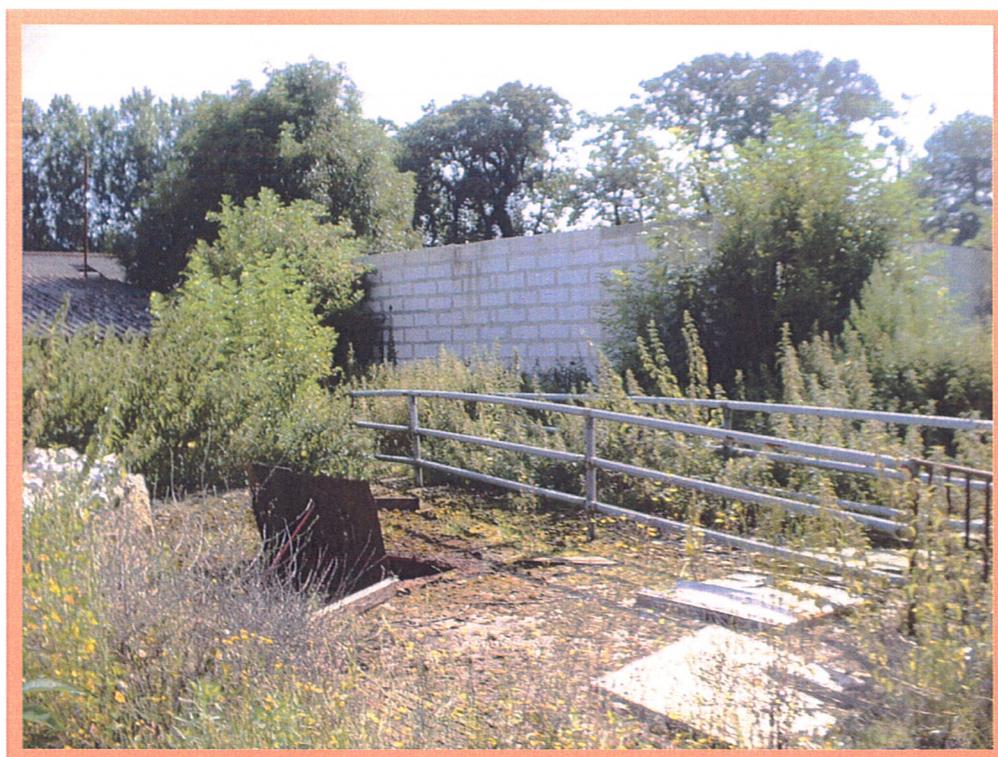
INDICE 1 - Cuve en béton
PLANCHE PHOTOS N° 2

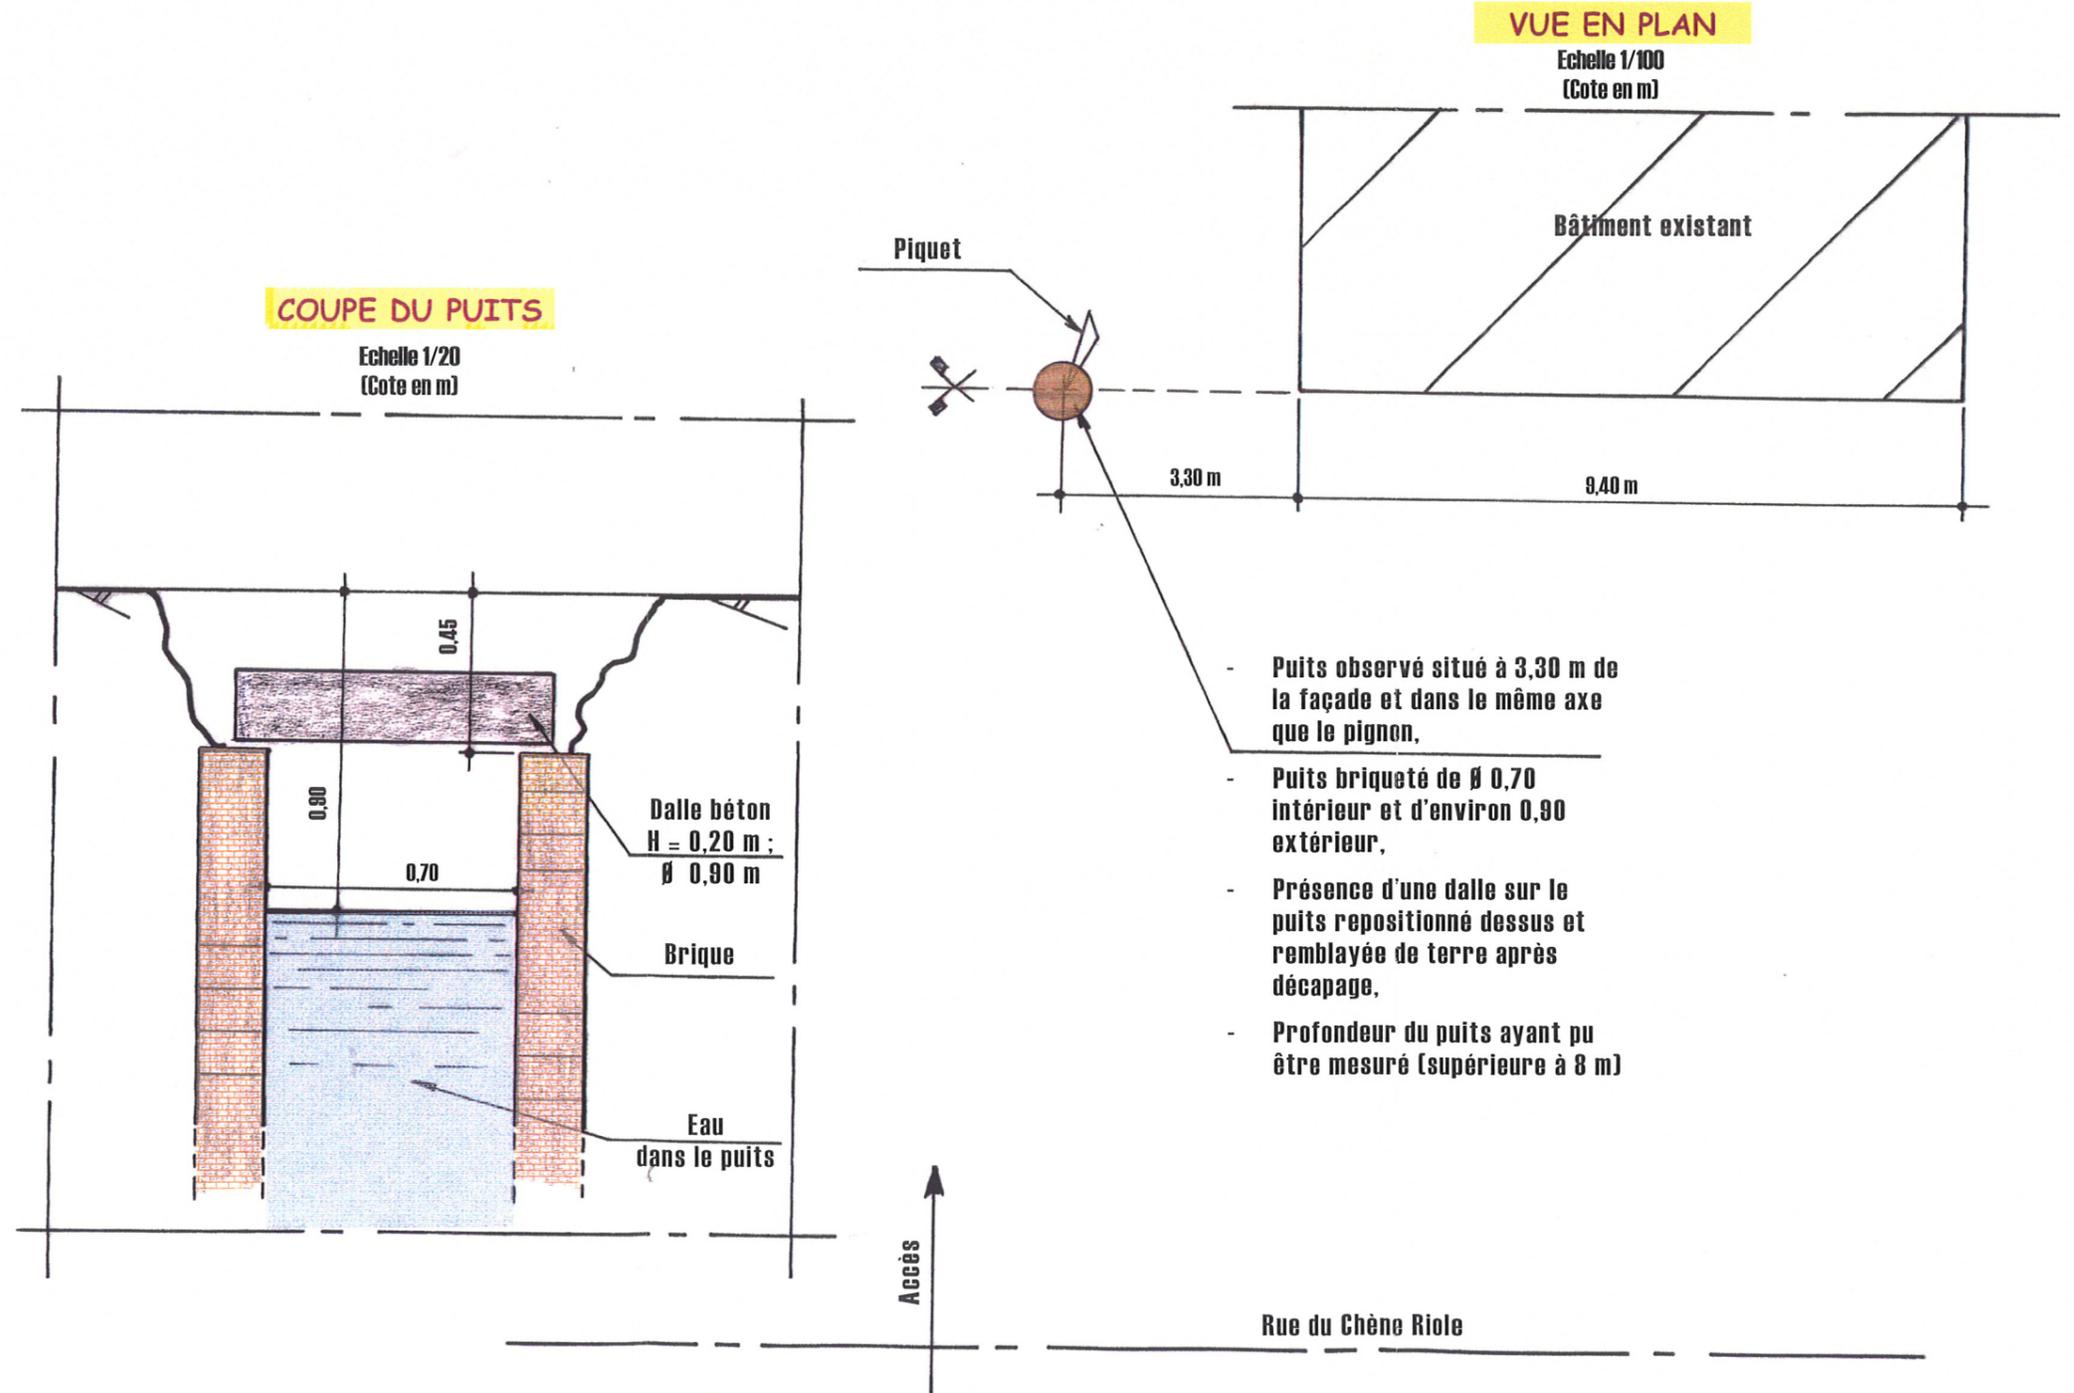
<p>fondouest B.P. 536 50405 GRANVILLE CEDEX</p>	<p>Reconnaissance d'un indice de présomption de marnière Rue du Chêne à Riolo LUNERAY (Seine Maritime)</p>
<p>Affaire n° : 07/13846-A</p>	<p>SCHEMA DU Puits INDICE 2</p>
