Indice 76400-098 / Détail document d'archives récentes

Commune de Luneray
Gestion des risques liés aux cavités souterraines

Vérification de l'absence de vides en lien avec l'ICS98 au droit d'un projet de station de lavage

Version A du 14 août 2024

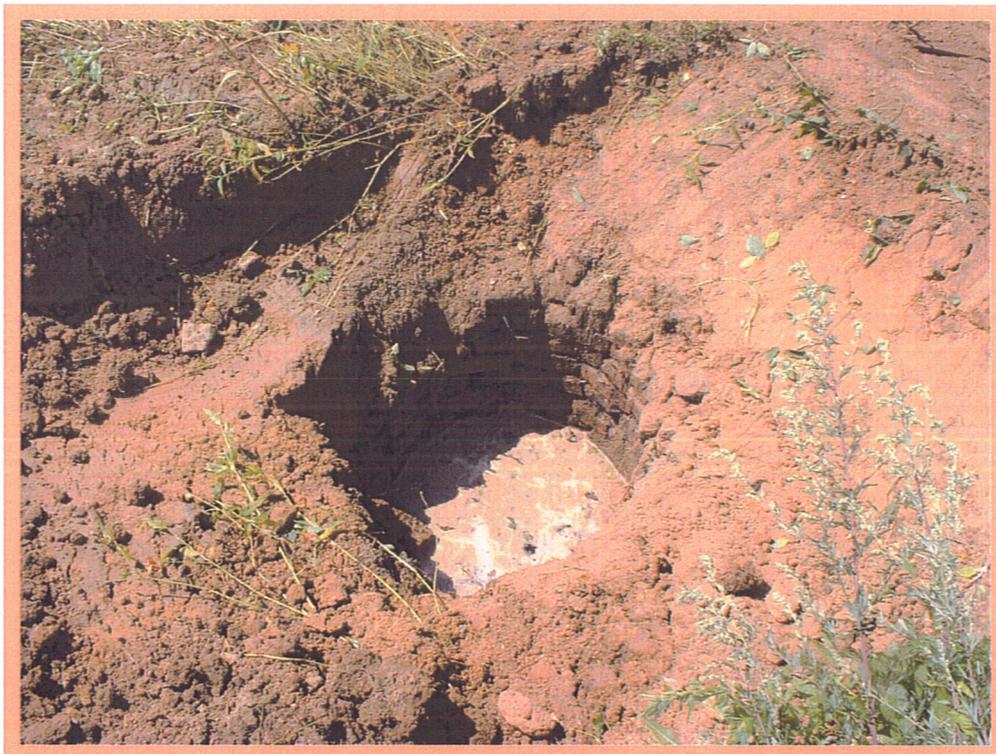
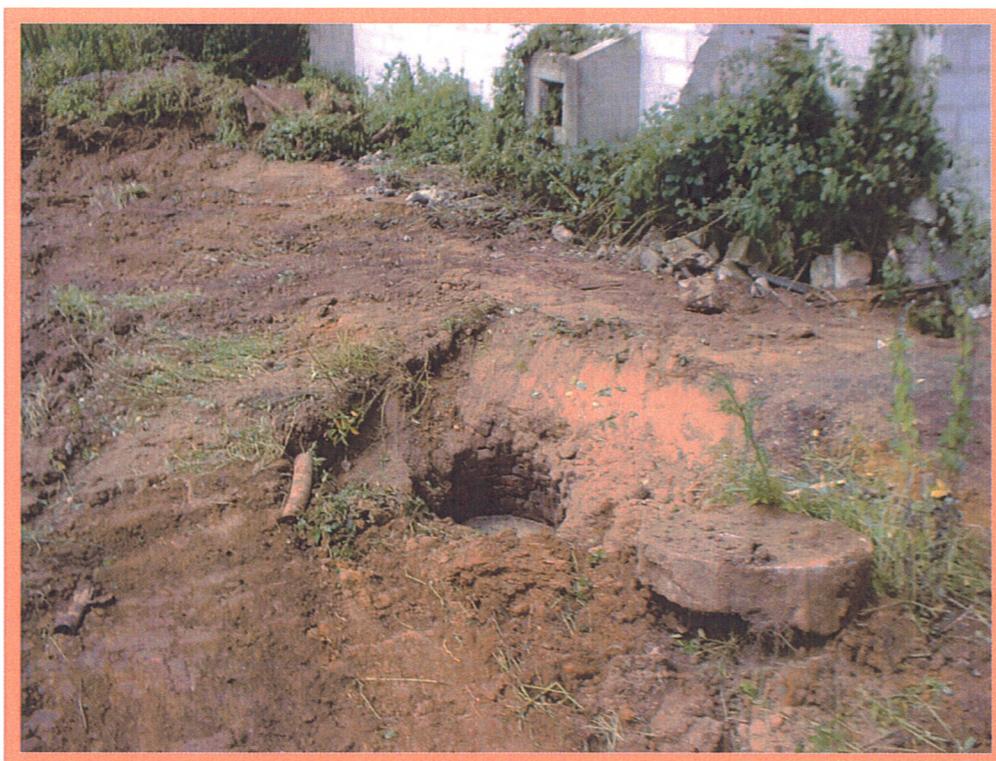
INDICE 2 - Puits
PLANCHE PHOTOS N° 3

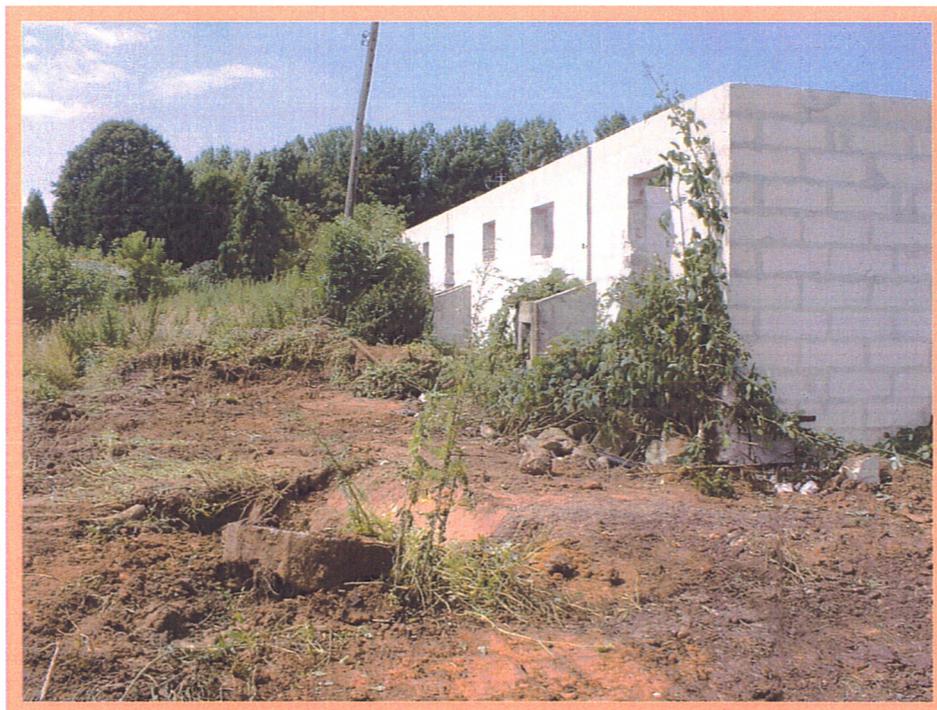
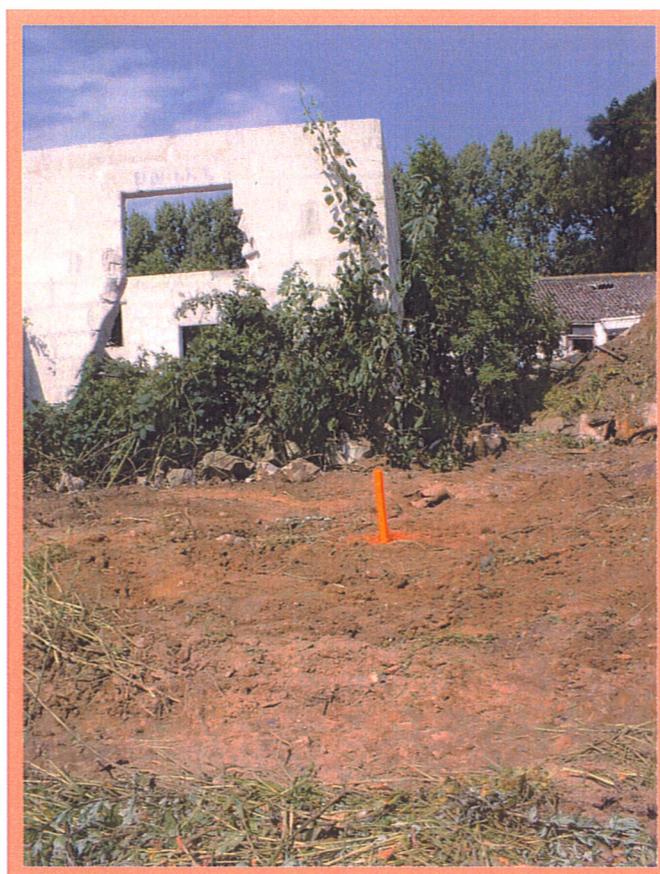
INDICE 2 - Puits
PLANCHE PHOTOS N° 4
