Département : 76 - Seine-Maritime  
Commune : Saint-Maclou-de-Folleville

Investigations par sondages destructifs suite à l'apparition de  
désordres structurels sur une habitation

Version A du 12 mars 2019

*Commune de Saint-Maclou-de-Folleville Gestion des risques liés aux cavités souterraines*

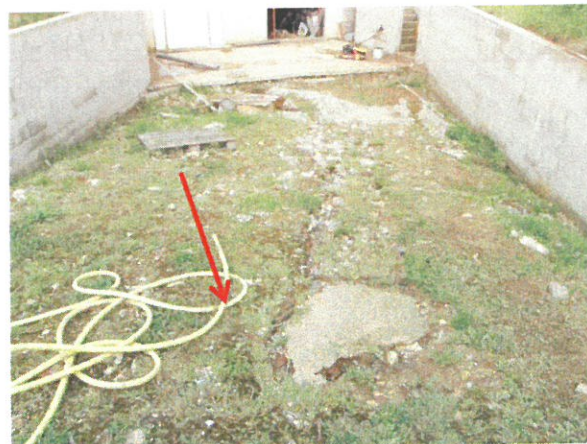
**Photographie 2 : Ravine dans la descente de garage vers l'effondrement autour du puisard**

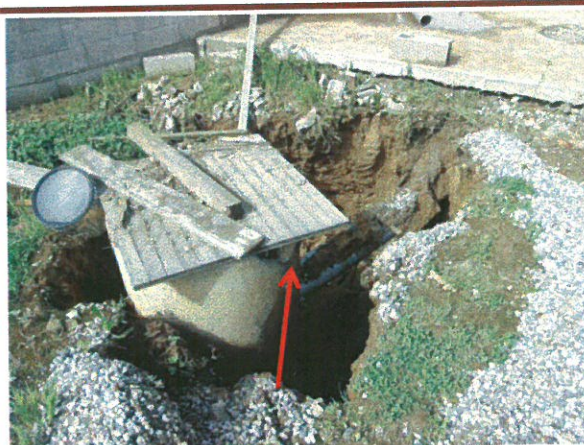
**Photographie 3 : Effondrement autour du puisard**

**Le phénomène à l'origine de l'effondrement est sans nul doute l'épisode pluvieux soudain et intense du 24 mai après-midi.** Les eaux pluviales issues du puisard ont pu être à l'origine de la rupture d'un puits, d'une veine karstique, ou directement du toit d'une exploitation souterraine de matériaux.

- **des forages en gros diamètre (au moins 110mm)**, permettant de valider ou non l'existence de vide autour de cet effondrement. Les forages doivent se situer à environ 1 à 1,5m autour des limites de l'effondrement avec une interdistance de 1,5m à 2m maximum, et seront descendus à une profondeur de 15 m minimum à partir du toit de la craie,
- **puis un curage du puisard, si nécessaire, permettant de préciser l'origine de l'effondrement,**
- **Création d'un puits d'accès si nécessaire.**

**Ces investigations devront évidemment être réalisées après sécurisation du site. Un comblement après cette proposition d'investigation, est à prévoir.**

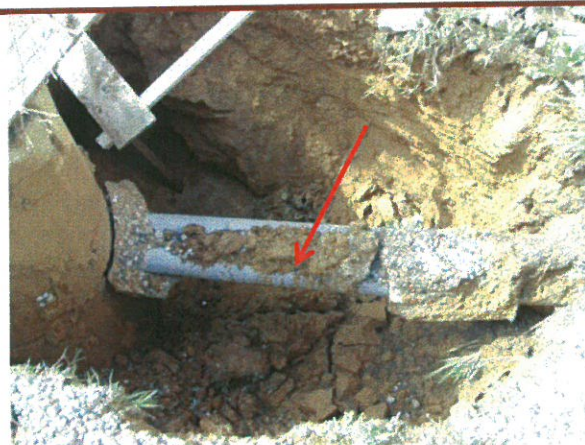
- à un axe de ruissellement,
- à un point d'infiltration des eaux pluviales de la propriété. Ce point n'est plus opérationnel et les gouttières ont été déviées du puisard par les propriétaires.

**Photographie 4 : Canalisations d'eaux pluviales (gouttières...) reliées au puisard**

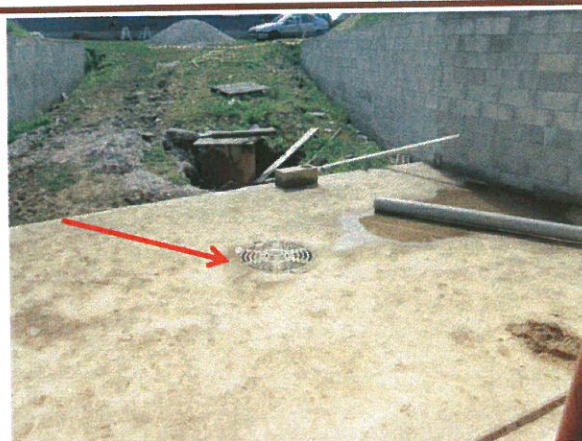
**Photographie 5 : avaloir dirigeant les eaux pluviales de la terrasse vers le puisard**

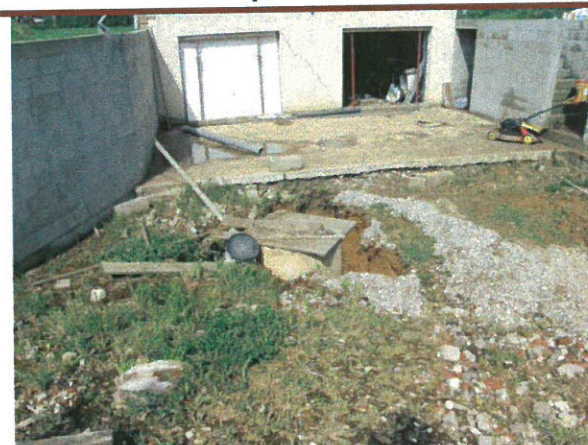
**Photographie 6 : vue sur le site, avec puisard et maison étayée**

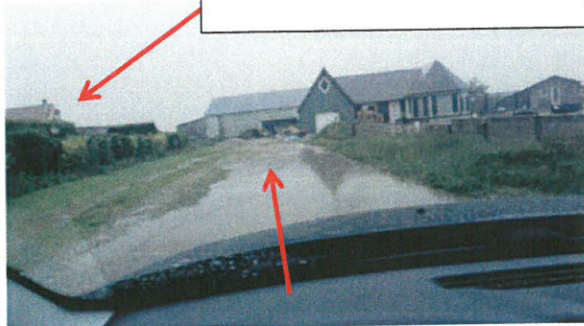
**Photographie 19 : Chemin emprunté par l'eau le 24 mai dans l'après-midi lors de l'épisode pluvieux intense**

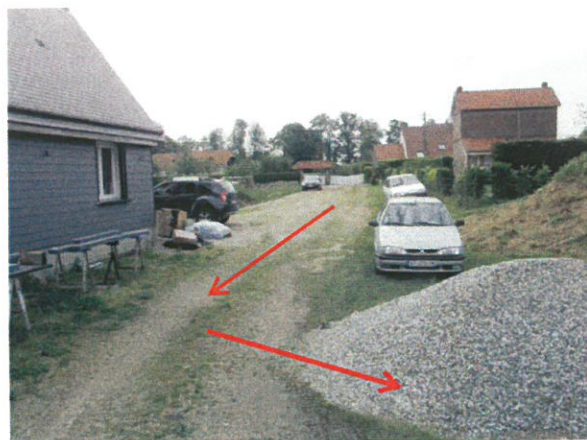
**Photographie 20 : Le même chemin le 26 mai**

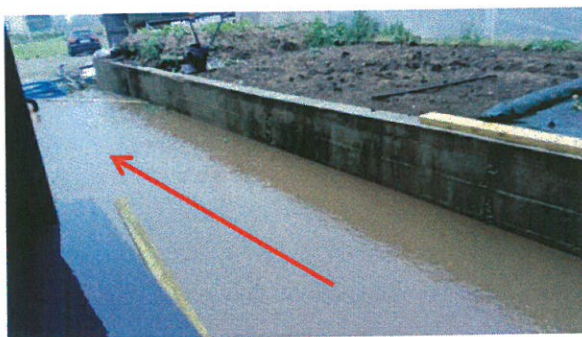
**Photographie 21 : Autre voie drainant les eaux de la plaine le 24 mai**

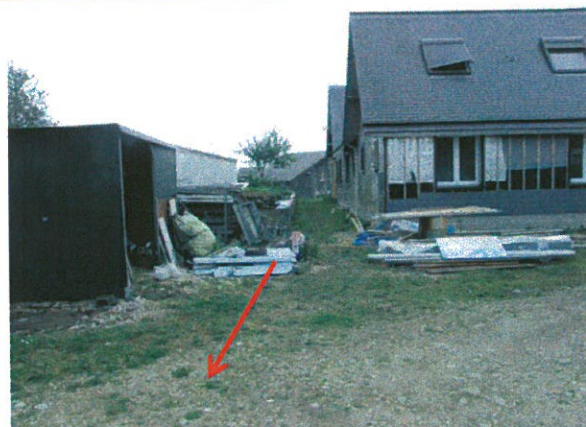
**Photographie 22 : voie drainant les eaux le 26 mai**

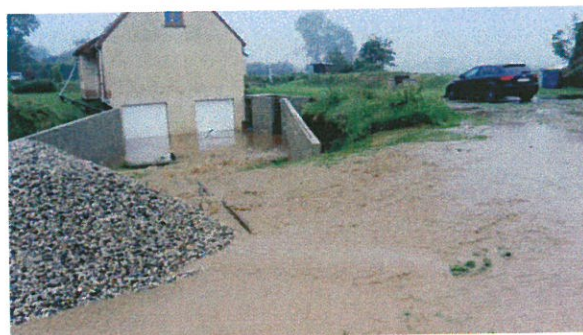
**Photographie 23 : Ruissellement et inondation le jeudi 24 mai sur la propriété**

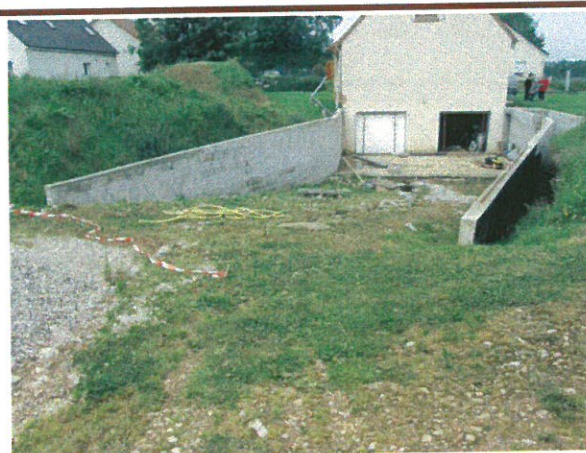
Les fondations de l'habitation ont été directement impactées par l'effondrement, et des fissures consécutives à l'épisode pluvieux brutal (photographies n°19 à 24) sont visibles sur les murs extérieurs et intérieurs de l'habitation, les huisseries, le carrelage...

**Photographie 24 : La propriété le 26 mai avec l'effondrement en façade Est**

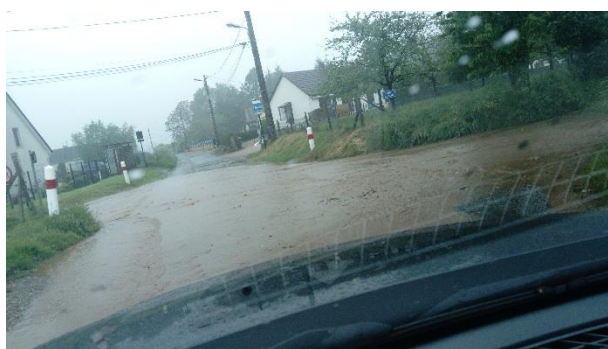
*Schéma 3 : Vue sur les accumulations d'eau en périphérie et au droit de la propriété du maître d'ouvrage  
- Crédit photo : Maître d'ouvrage*

*Croisement entre la D3 et la rue de la pierre*

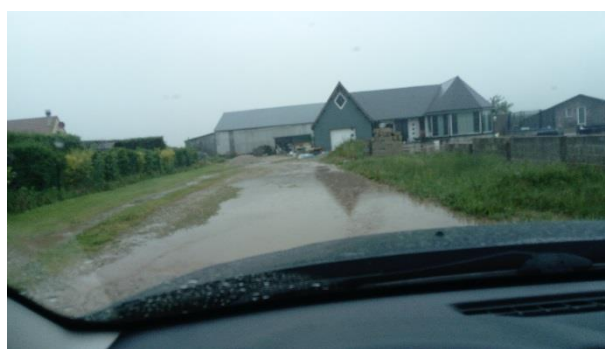
*Accès à la propriété du maître d'ouvrage*

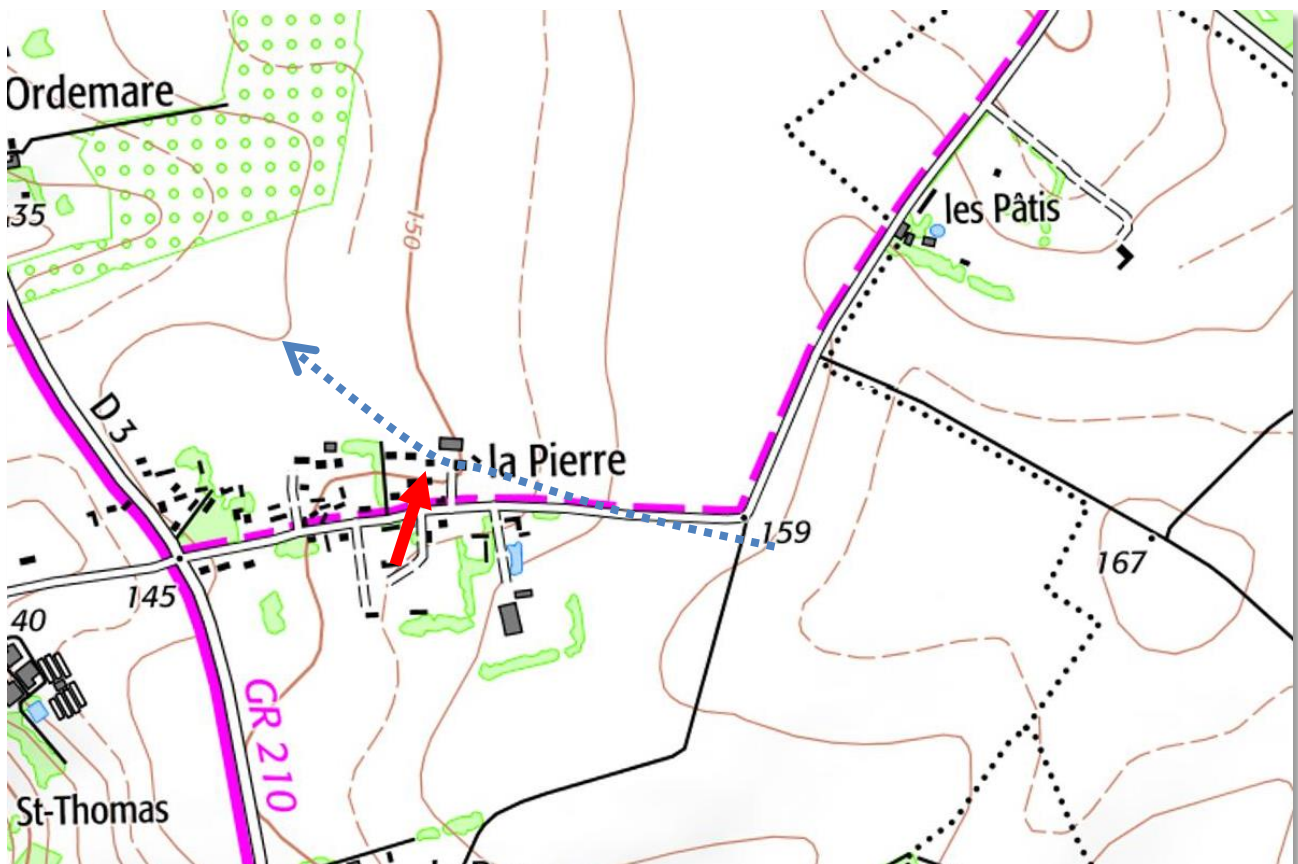
Schéma 6 : Axe de ruissellement vis-à-vis de la propriété du maître d'ouvrage – Extrait BD IGN

Lors de périodes pluvieuses intenses, les ruissellements générés au droit des parcelles agricoles situées sur le bassin versant amont sont drainés superficiellement par cet axe topographique. Au regard de son emplacement et de son orientation, la descente de garage de l'habitation capte alors ces ruissellements, le puits d'infiltration devenant alors le seul exutoire à ce système.

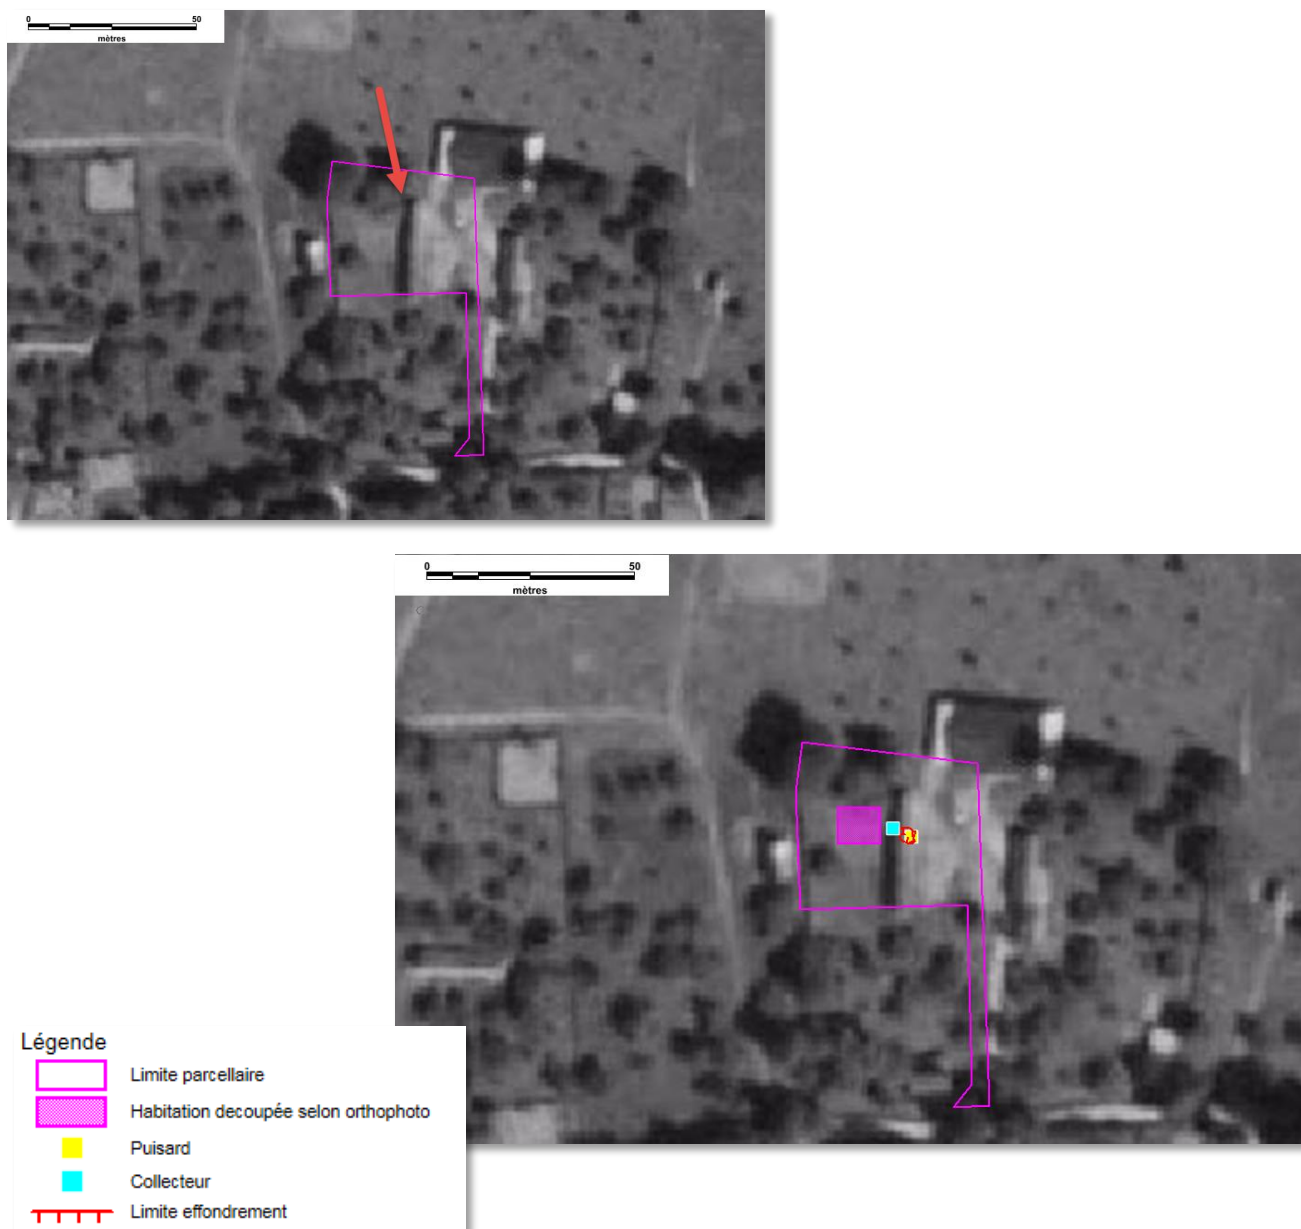
Schéma 7 : Superposition des éléments 2019 sur cliché aérien de 1961.

Une analyse de photographies aériennes anciennes (entre 1947 et 2012), a permis de mettre en évidence la présence d'un ancien bâtiment au droit de la zone actuellement occupée par la descente de sous-sol.

La présence de cet aménagement tenterait à souligner que, même si ce secteur est localisé dans un axe d'écoulement, la submersion doit rester « exceptionnelle ».

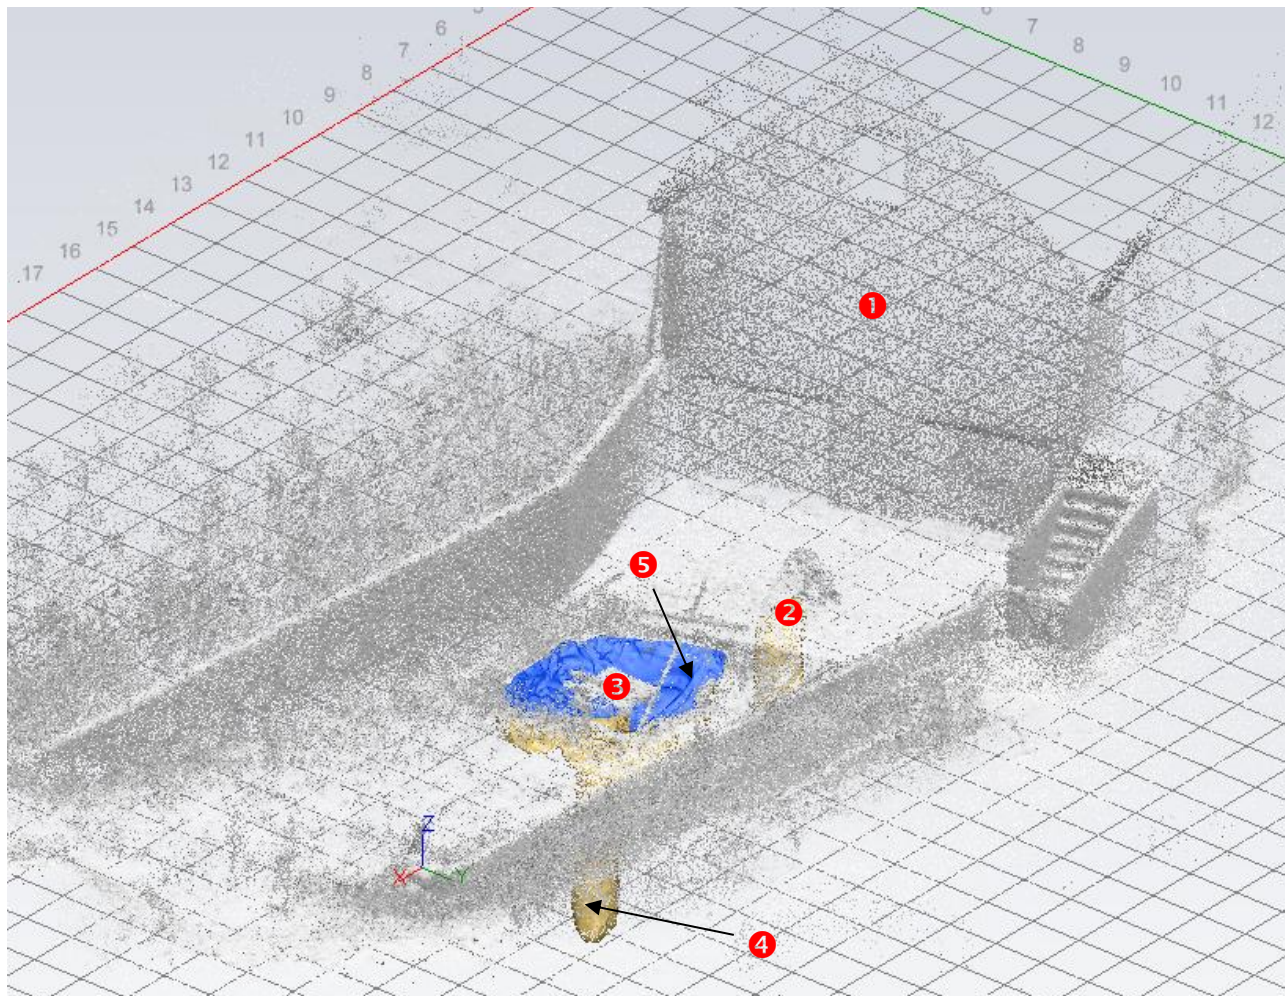
Schéma 9 : Vue oblique du nuage de points issu du relevé 3D

**Le 15 juin 2018, soit près de 3 semaines après l'inondation, explor-e a procédé à un relevé tridimensionnel du secteur de la propriété impacté par des désordres à l'aide d'un scanner 3D.**

L'enveloppe extérieure de l'effondrement et du puisard est figurée en doré, la surface intérieure de l'effondrement en bleu

1. Habitation
2. Ancien puisard réaménagé ;
3. « Entonnement » apparu en tête du puisard suite à l'inondation ;
4. Puits d'infiltration ;
5. Canalisation entre l'ancien puisard et le puisard actuel.

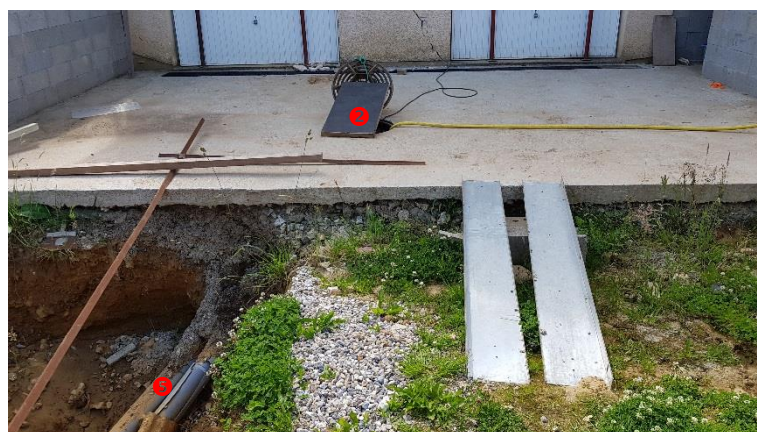
Nota : lors de la réalisation de ces travaux, le collecteur initial avait été gardé (après comblement partiel= afin d'être utilisé comme regard en-tête de l'ouvrage d'infiltration.

Vue sur l'intérieur de l'ancien puisard « réaffecté »

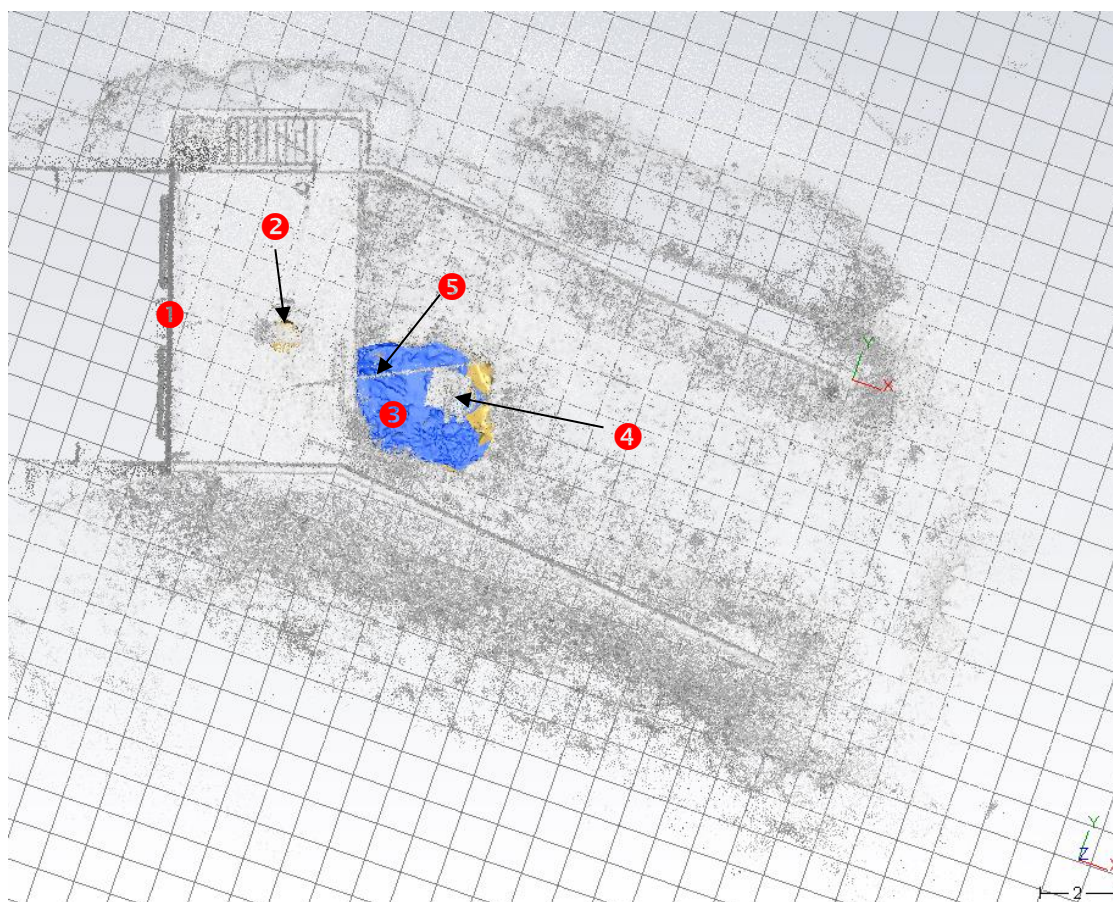
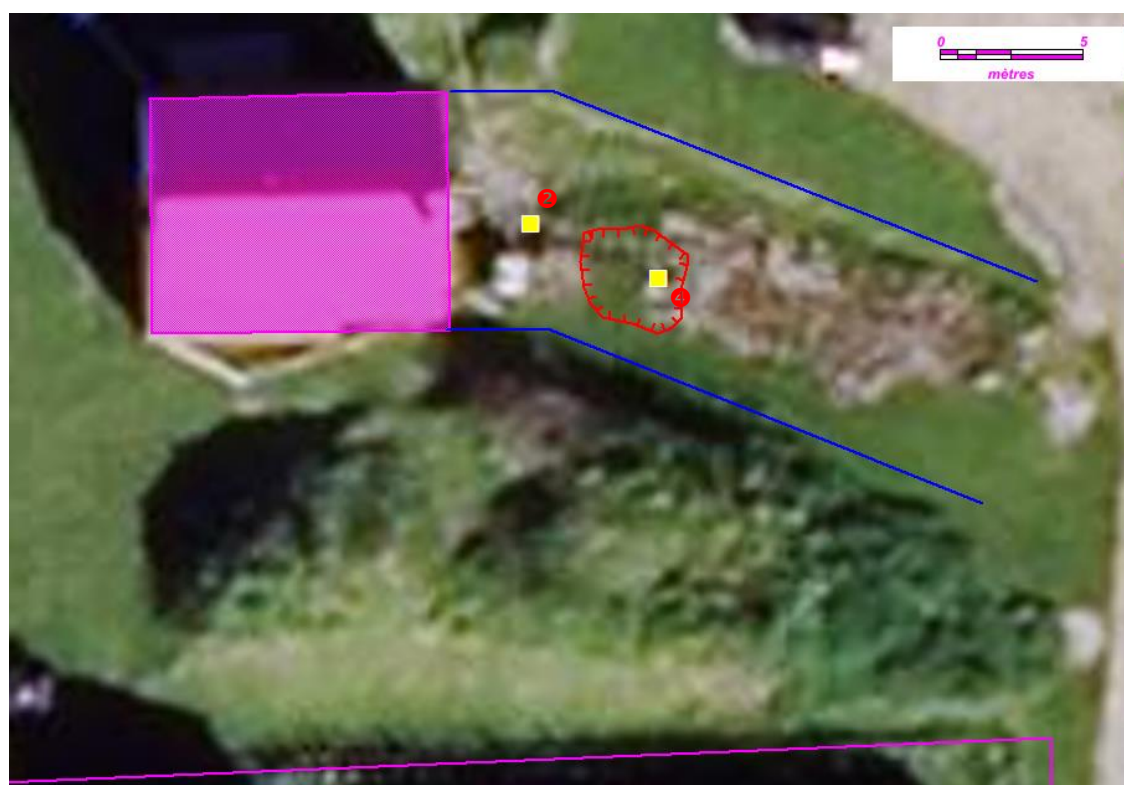
Schéma 10 : Report de l'extension de l'entonnement en surface (relevé 3D / report sur orthophoto)

**A la décrue, allait apparaître un vaste entonnement au niveau de la tête du puits d'infiltration au sein des formations argilolimoneuses.**

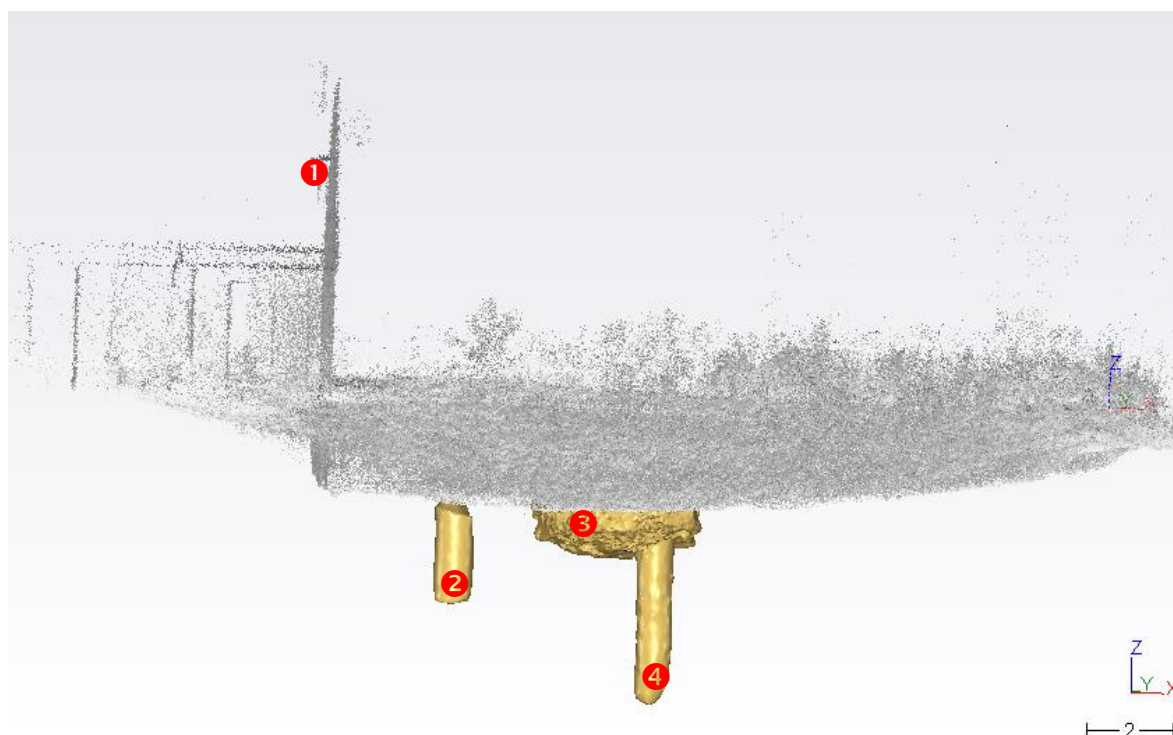
Schéma 11 : Vue en coupe du relevé 3D

Sur cette base, si on estime que le puits d'infiltration est comblé sur une hauteur d'environ 1.6m, on peut donc estimer la perte de volume d'environ 0.8 m<sup>3</sup> soit de l'ordre de 10% du volume de l'entonnement développé en surface.

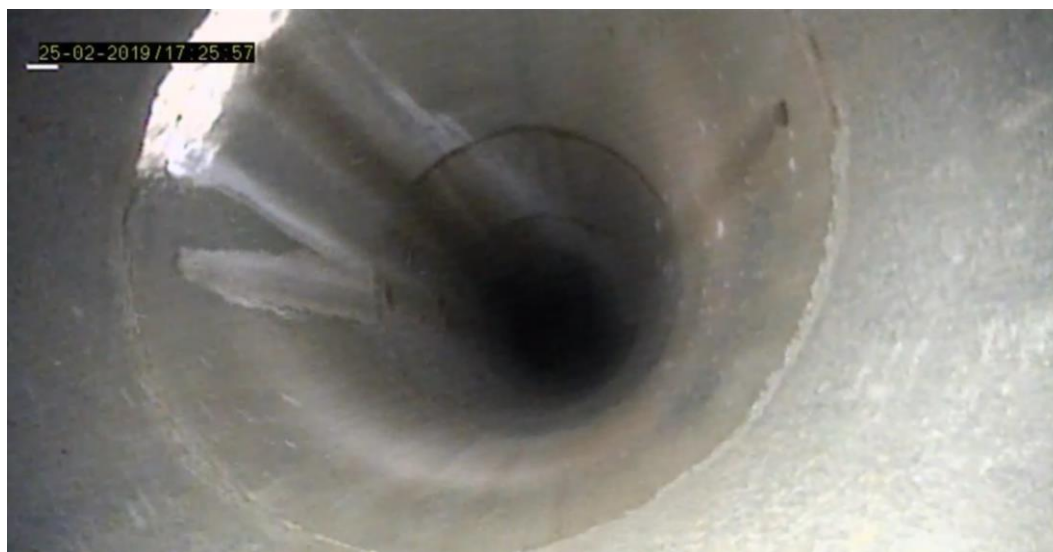
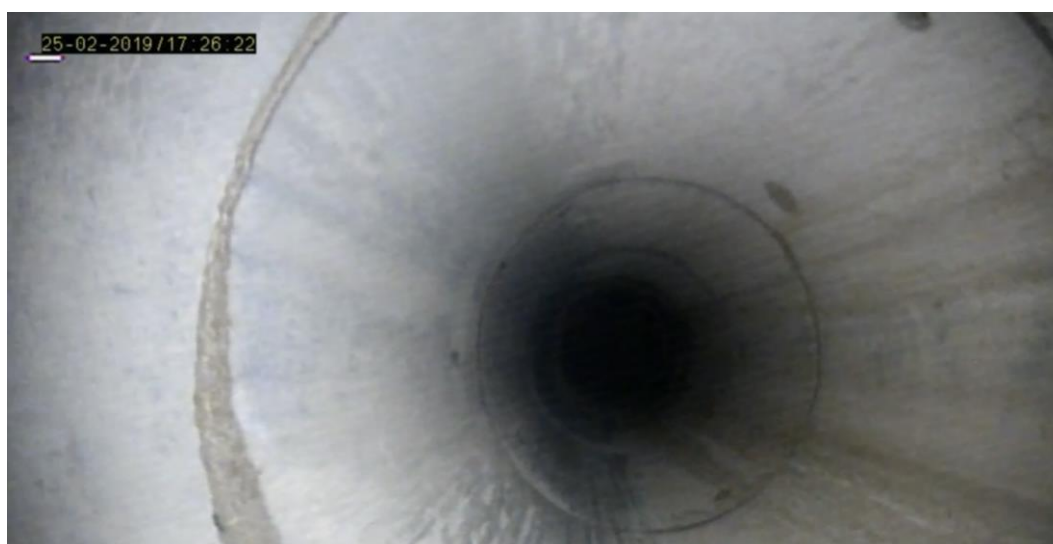
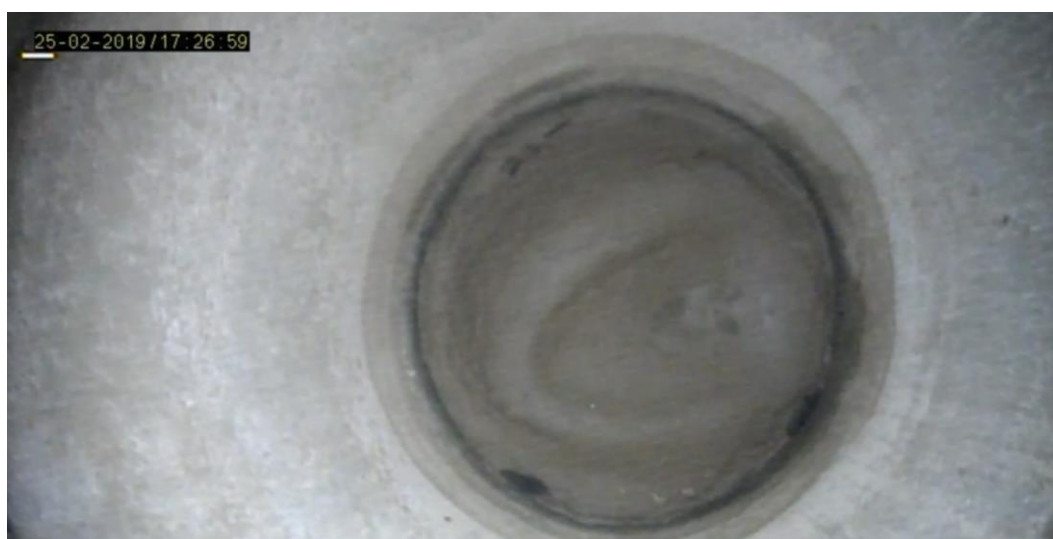
Clichés : Extraits de l'inspection vidéo réalisée sur le puisard le 25/02/2019 (tête / #5m/TN / fond)

Cette mesure tend à confirmer la version établie sur les éléments transmis par le maître d'ouvrage à savoir un puits d'infiltration creusé et équipé jusqu'à -12.0m/TN.

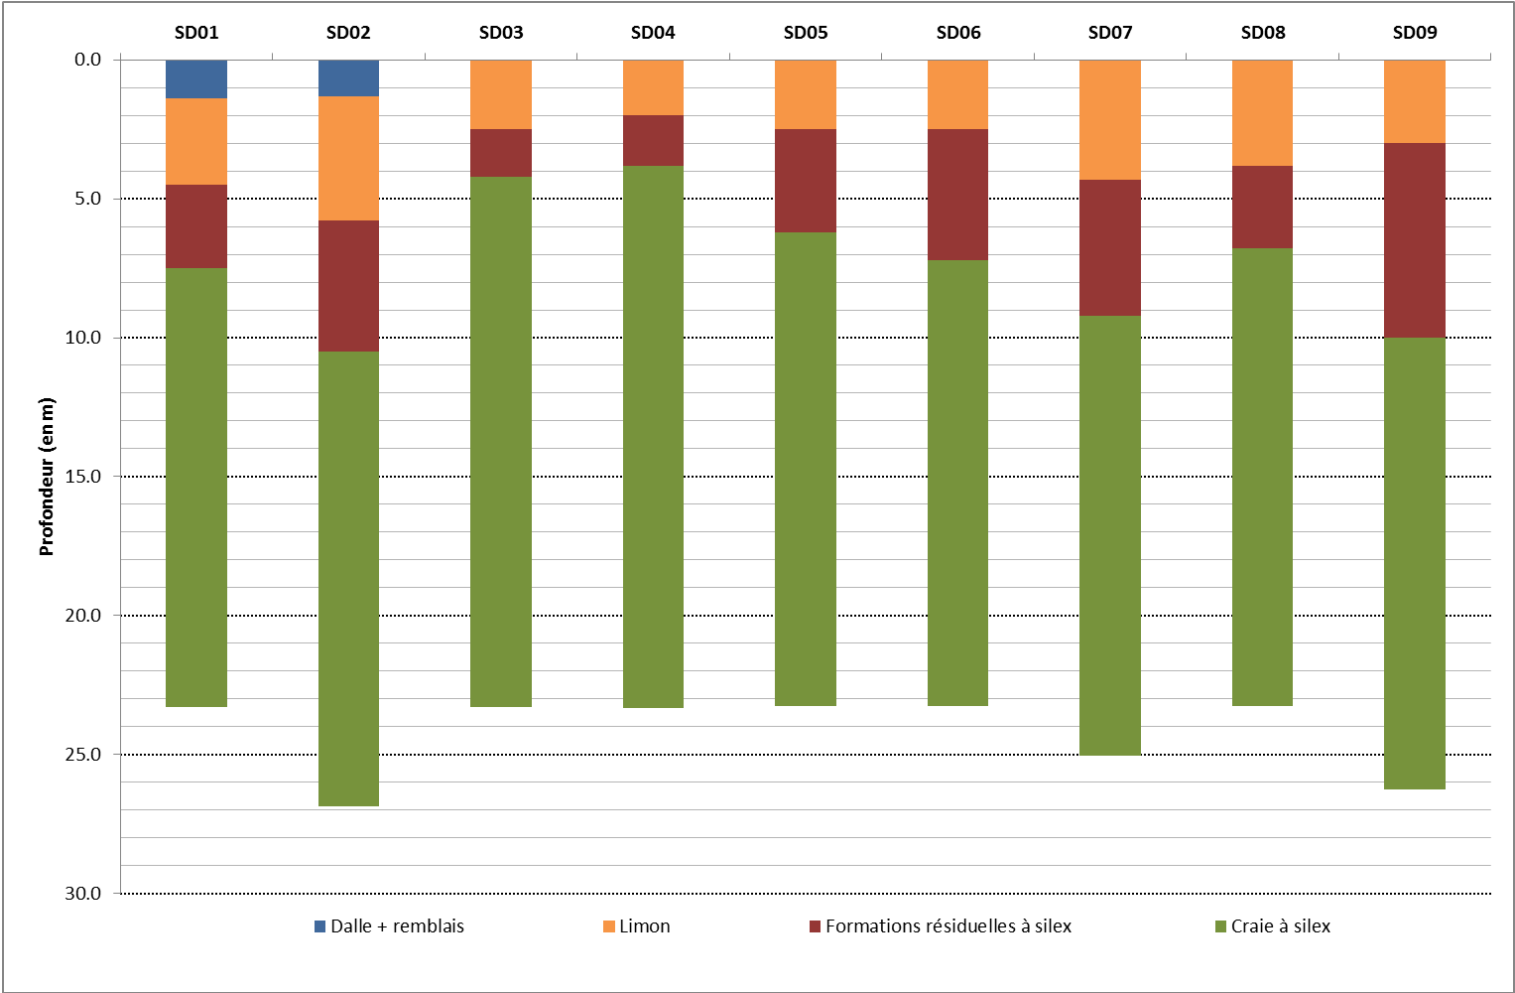
Schéma 14 : Synthèse lithologique après interprétation des sondages destructifs réalisés

Aucune cavité souterraine ne semble être à l'origine des désordres observés sur l'habitation.
