### Gestion d'indices de cavités souterraines

### **COMMUNE DE SAINT-MACLOU-DE-FOLLEVILLE**

### Expertise visuelle d'un effondrement

### **RAPPORT DE SYNTHESE**

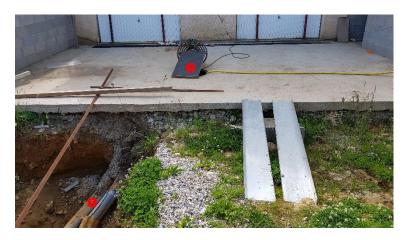
à un point d'infiltration des eaux pluviales de la propriété. Ce point n'est plus opérationnel et les gouttières ont été déviées du puisard par les propriétaires.

Vue sur l'intérieur de l'ancien puisard « réaffecté »

Vue sur l'ancien puisard et les tuyaux d'eau pluviale donnant sur le puisard actuel

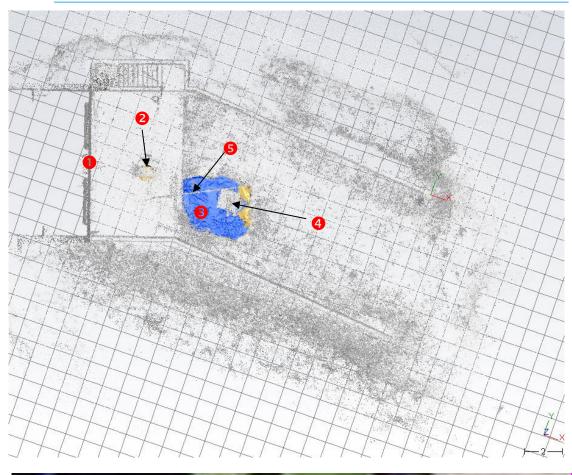
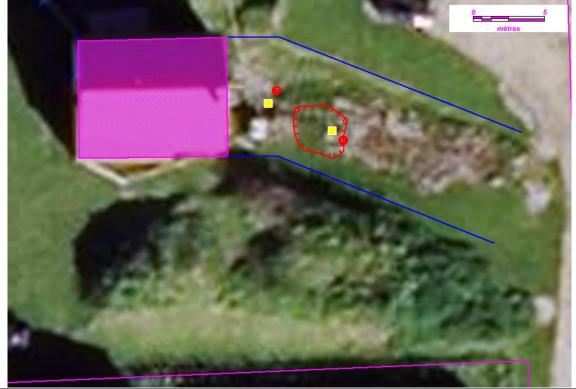
Schéma 10 : Report de l'extension de l'entonnement en surface (relevé 3D / report sur orthophoto)

Le 24 mai 2018, suite à un épisode d'inondation, un « entonnement » important est apparu en périphérie de la tête d'un puisard situé au pied de la descente de garage de l'habitation suivi par l'apparition de désordres importants sur le bâti.

Pour éviter une aggravation du désordre, la solution préconisée est un comblement en urgence permettant de sécuriser le site ponctuellement, et le maintien de l'étayage des linteaux au niveau du sous-sol et portes de garages.

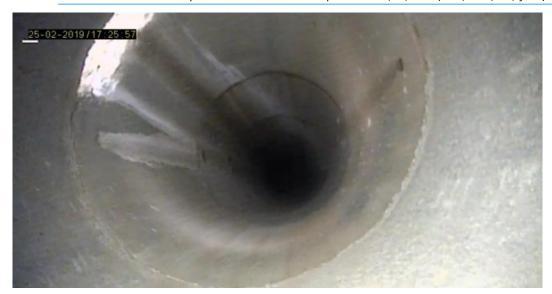
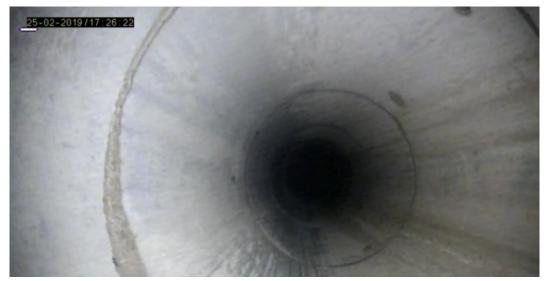
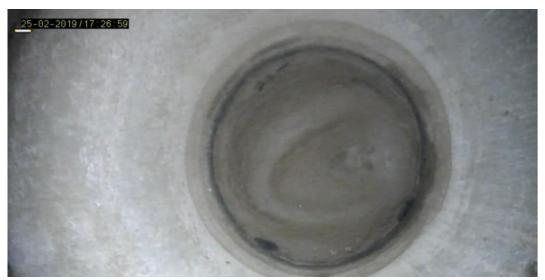
Clichés : Extraits de l'inspection vidéo réalisée sur le puisard le 25/02/2019 (tête / #5m/TN / fond)

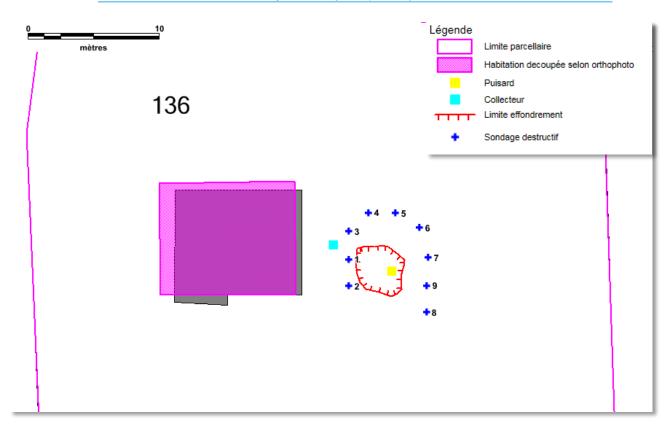
Schéma 13: Localisation des sondages destructifs – Report sur fond cadastral

La distance intersondage est de 2.0m et l'ensemble des sondages a été relevé à l'aide d'un GPS (précision inframétrique).

Les sondages SD02 à SD08 ont été effectués en incliné afin de les projeter sous le mur de soutènement de la descente au sous-sol.

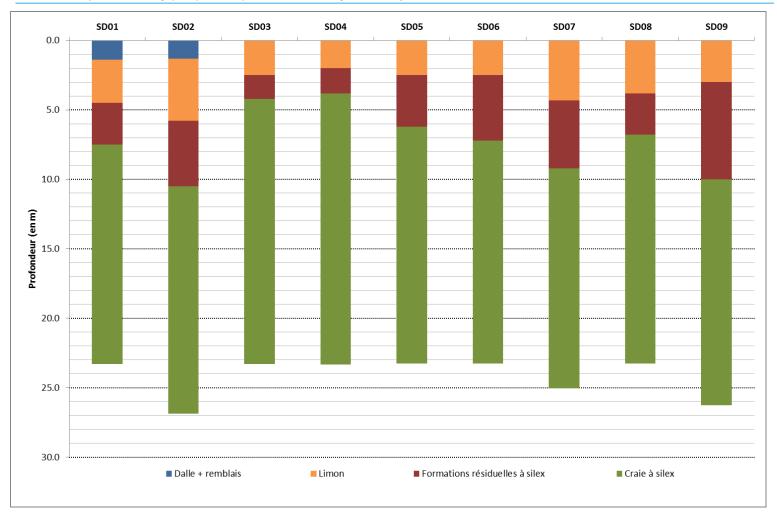
Schéma 14 : Synthèse lithologique après interprétation des sondages destructifs réalisés

Compte tenu du contexte, l'hypothèse d'un effondrement lié à la présence d'une cavité souterraine <u>d'origine anthropique est privilégiée.</u> Cependant, l'hypothèse d'un phénomène karstique peut être envisagée ; l'effondrement étant localisé sur axe de ruissellement et un point d'infiltration des eaux.

Le phénomène à l'origine de l'effondrement est sans nul doute l'épisode pluviaux soudain et intense du 24 mai après-midi. Les eaux pluviales issues du puisard ont pu être à l'origine de la rupture d'un puits, d'une veine karstique, ou directement du toit d'une exploitation souterraine de matériaux.

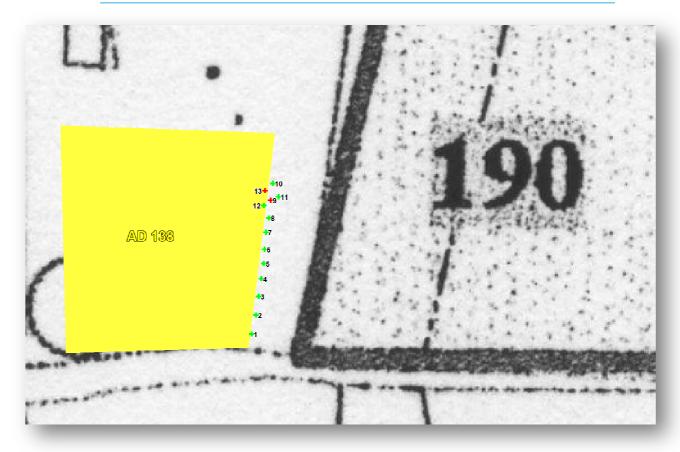
Plan 4 (hors texte) : Implantation des sondages destructifs profonds réalisés

Les sondages SD 10, SD 11 et SD 12 réalisés à proximité n'ont mis en évidence aucun vide. En revanche, le sondage SD 13 a mis de nouveau en évidence la présence d'un vide à la même profondeur et de même hauteur que celui identifié sur le SD 9. Au vu de ces résultats, la présence d'un vide lié à une ancienne marnière souterraine était fortement suspectée.

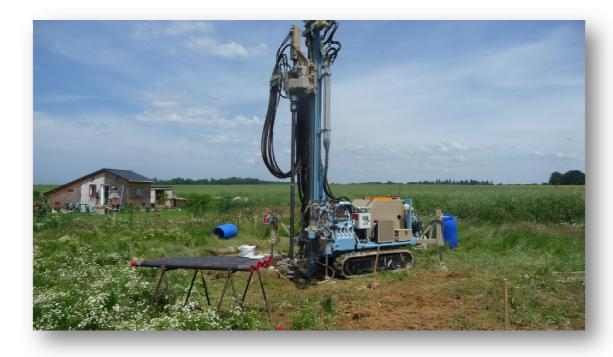
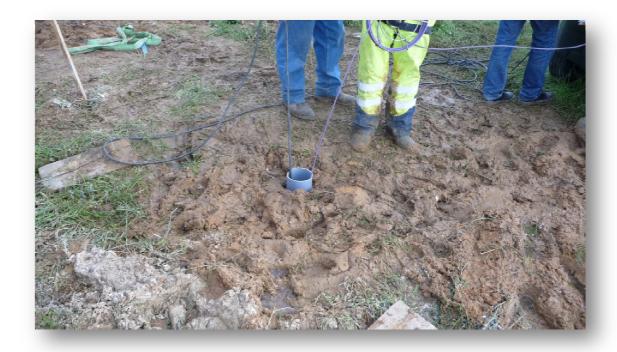
Le réalésage a été effectué en diamètre 171 mm au tricône et équipé en PVC 140 mm. On se référera aux photos ci-dessous.

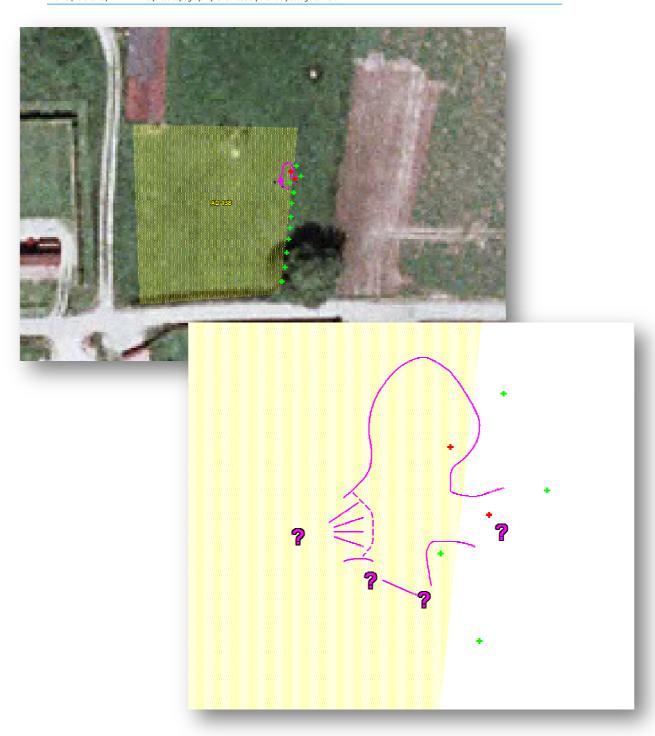
Plan 5 (hors texte) : Esquisse topographique réalisée à partir du passage caméra

Une esquisse topographique résultant des observations issues du passage caméra a été réalisée. On se référera au plan ci-dessous.

Comme nous l'avons déjà évoqué et sauf constat contraire lors de la visite, cette marnière est une marnière non recensée qui n'est pas en relation avec les indices 190 et 191 des parcelles Napoléoniennes voisines. Dans ces conditions, le comblement éventuel de cette marnière ne modifiera pas pour autant le programme de sondages initial destiné à s'assurer de l'absence d'extension de galeries depuis les parcelles incriminées. Ceux-ci devront donc être réalisés afin de permette la levée totale du risque sur la parcelle AD 138.

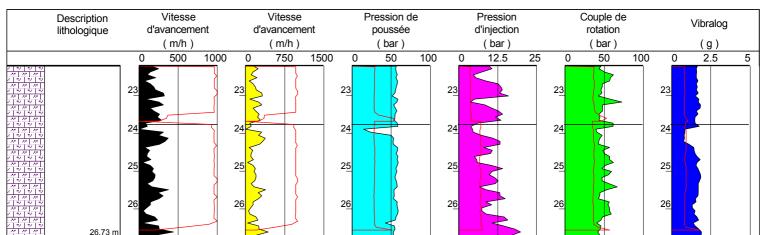
Propriete Lecouteux Forage SD6 page 2 / 2

L'examen des diagraphies révèle la présence d'une zone tendre principale en SD6, repérée dans la craie. Aucune autre anomalie n'apparaît dans les autres sondages. Cette anomalie peut correspondre à une altération localement plus importante de la craie et/ou une fracturation importante due à la proximité d'un vide potentiel.

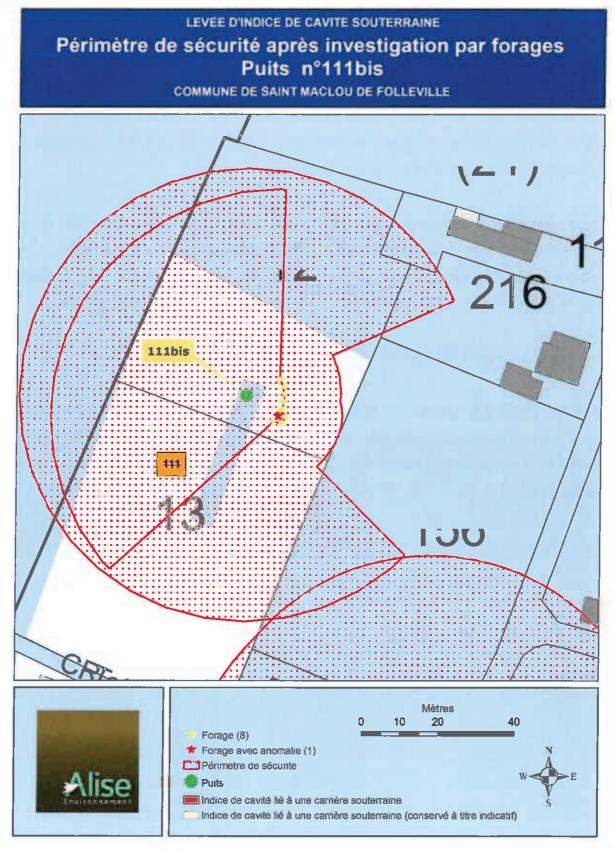
Figure 8 : Périmètres de sécurité modifiés et prescription après travaux

Suite à cet examen, nous concluons donc en l'absence de galerie souterraine de type marnière provenant de l'indice n°111bis en direction de la propriété de M PETIT. Les périmètres de sécurité sont donc modifiés tels que présentés sur la figure 8.

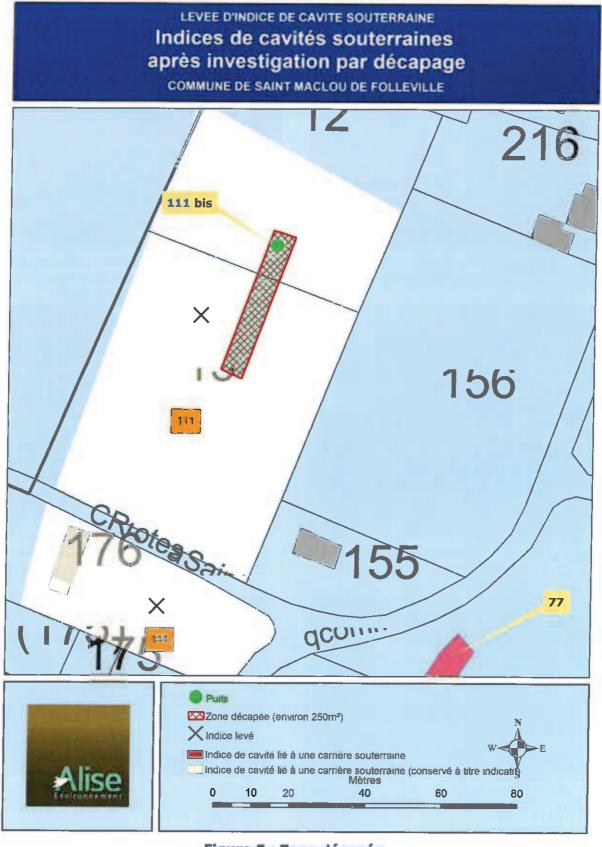
Figure 5 : Zone décapée

Cette anomalie peut être de type « puits » d'accès à une exploitation souterraine de matériaux (Voir photographies n°1 à 4 ci-dessous et la figure 5).

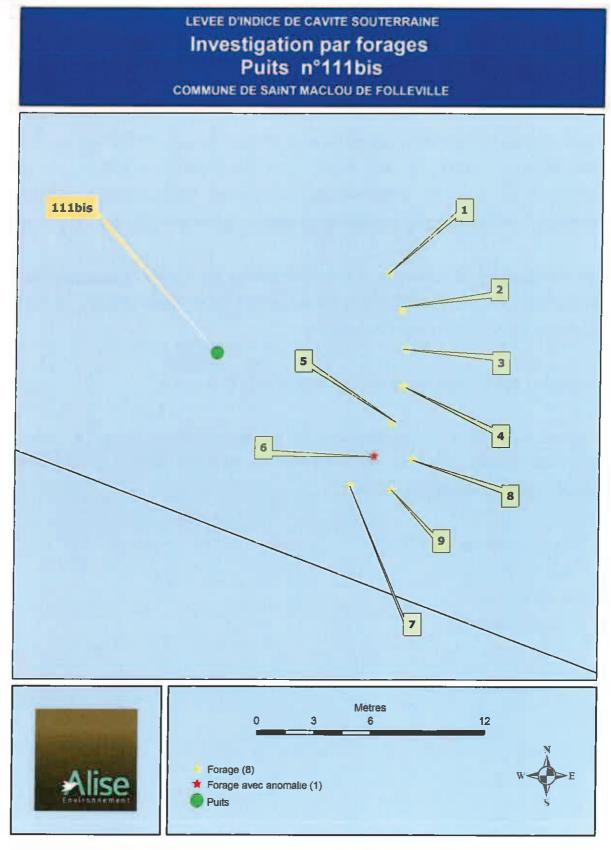
Figure 7 : Implantation schématique des forages

L'examen des diagraphies révèle la présence d'une zone tendre principale en SD6, repérée dans la craie. Aucune autre anomalie n'apparaît dans les autres sondages. Cette anomalie peut correspondre à une altération localement plus importante de la craie et/ou une fracturation importante due à la proximité d'un vide potentiel.

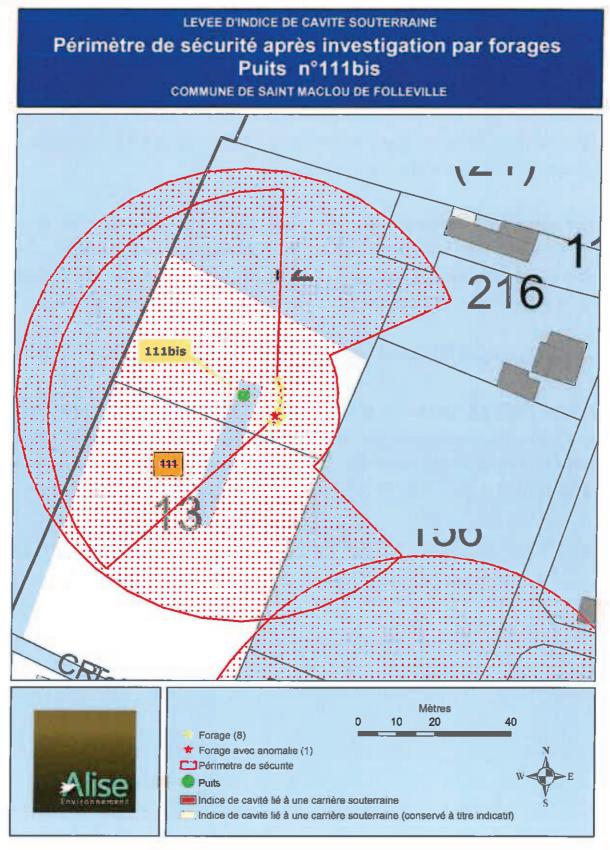
Figure 8 : Périmètres de sécurité modifiés et prescription après travaux

Suite à cet examen, nous concluons donc en l'absence de galerie souterraine de type marnière provenant de l'indice n°111bis en direction de la propriété de M PETIT. Les périmètres de sécurité sont donc modifiés tels que présentés sur la figure 8.
