BRGM/RP-56841-FR

Décembre 2008

Effondrement sur la voirie, Hameau de Beautot, Commune de Lammerville (76)

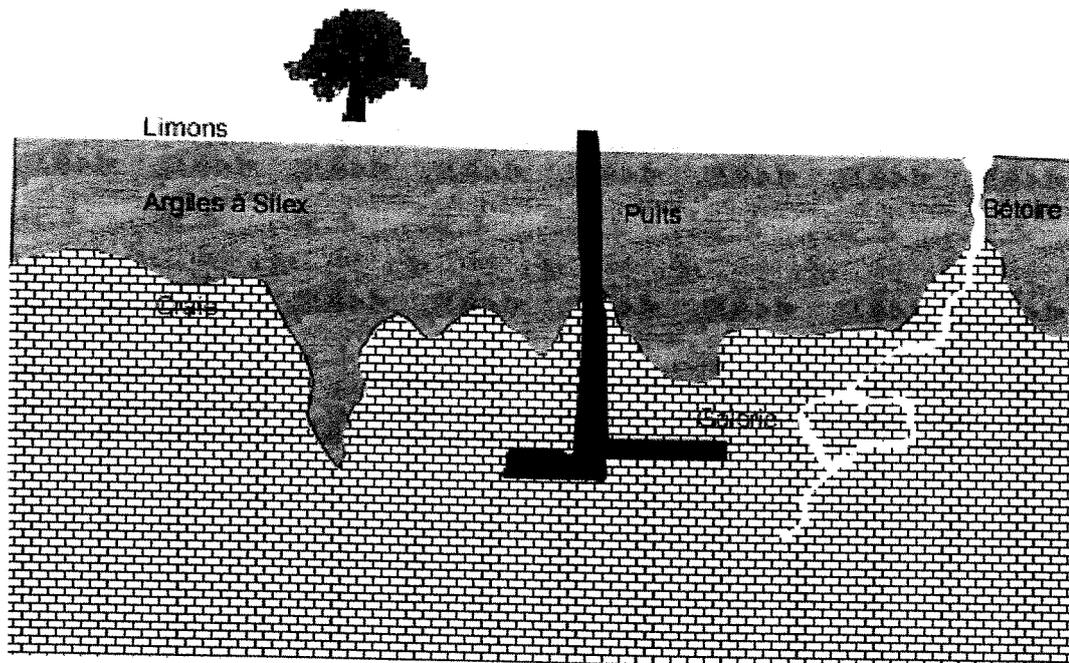
Les cavités naturelles sont formées par l'action de l'eau circulant dans les fissures de la craie. Cette eau chargée en acide carbonique dissout le calcaire et agrandit les fissures jusqu'à former de véritables cavités pouvant communiquer entre elles et constituer un réseau karstique. Ces cavités, de tailles et de formes très diverses, se situent en général dans la partie active du réseau karstique : dans la nappe phréatique.

Au-dessus de la nappe, le réseau karstique n'est à priori plus actif, les cavités naturelles étant toutes plus ou moins remplies de matériaux divers (argile, sable, silex, limon) provenant de l'infiltration des eaux de surface à travers les terrains superficiels recouvrant la craie. Ces eaux de surface cheminent préférentiellement par l'intermédiaire de poches de sable disséminées dans la formation argileuse, après avoir été récupérées en surface par des points d'infiltration : effondrements ou affaissements localement appelés bétoires. A chaque période de précipitations, les remplissages des conduits karstiques fossiles sont remis en mouvement par l'apport de nouveaux matériaux provenant de la surface. Les bétoires sont alors fonctionnelles mais de nouveaux matériaux comblent les vides au fur et à mesure qu'ils se débouchent.

Figure 1: Coupe géologique schématique montrant une exploitation souterraine de matériaux et une « bétore »

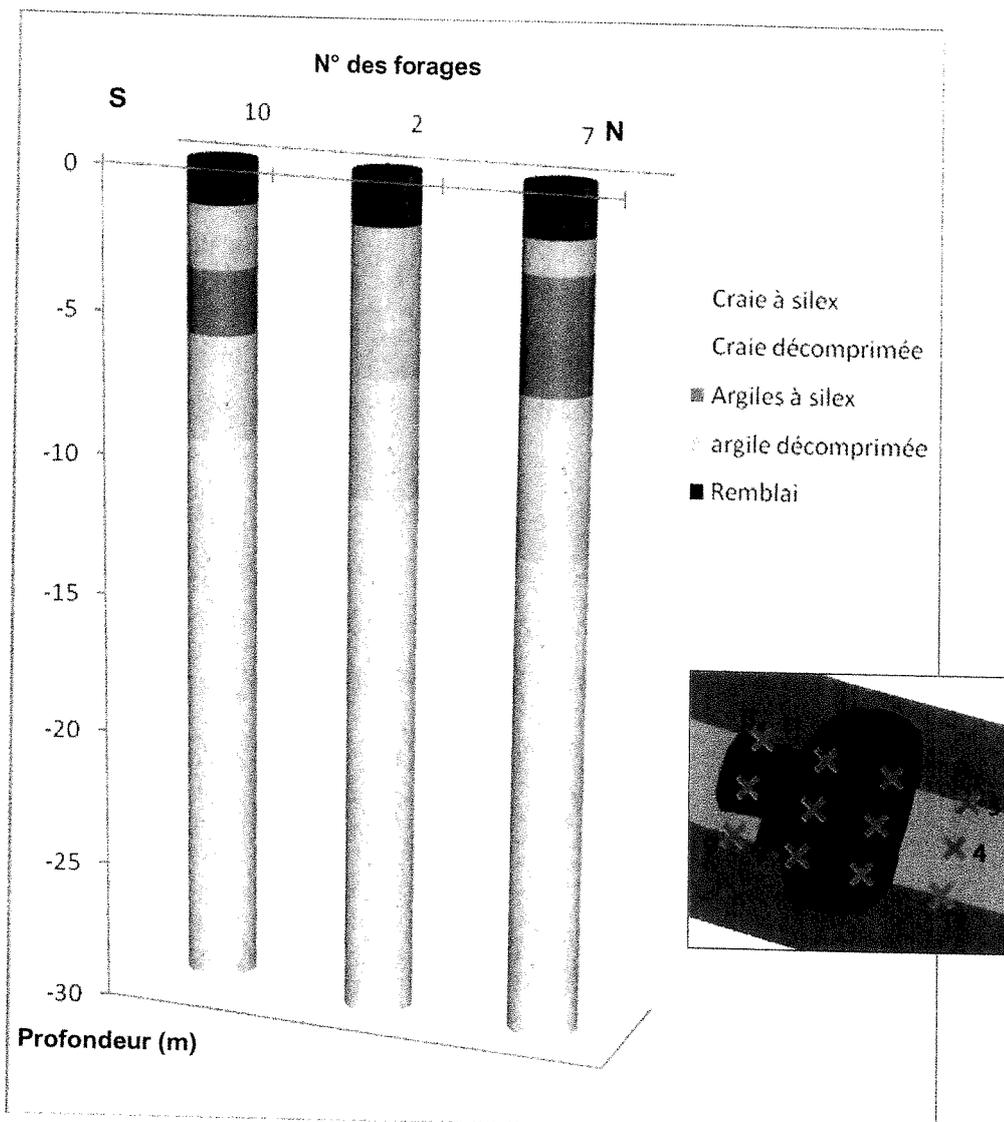
On note également 6 forages qui présentent de la craie décomprimée (forages 1, 2, 6, 7, 8 et 10). La base de ce niveau décomprimé se situe à des profondeurs similaires : entre 11,2 et 12,79 mètres de profondeur pour les forages 2 et 7. Le forage 10 présente une base de craie lâche à 9,69 mètres.

Ces 6 forages montrent des configurations caractéristiques d'une cavité souterraine de type marnière. Le forage 7 illustre le mieux cette configuration avec un toit de craie à 7,1 mètres, une hauteur supposée sous plafond de 2,7 mètres et une hauteur de galerie de 3 mètres avec un plancher à 12,8 mètres. Les investigations ne montrent pas de vide franc puisque l'effondrement a probablement rempli les galeries.

Shéma 2 : Coupes lithologiques représentant les données récoltées sur les forages 10, 2 et 7 (ligne perpendiculaire à la route)

Aucun vide franc n'a été rencontré sur l'ensemble des 12 forages.

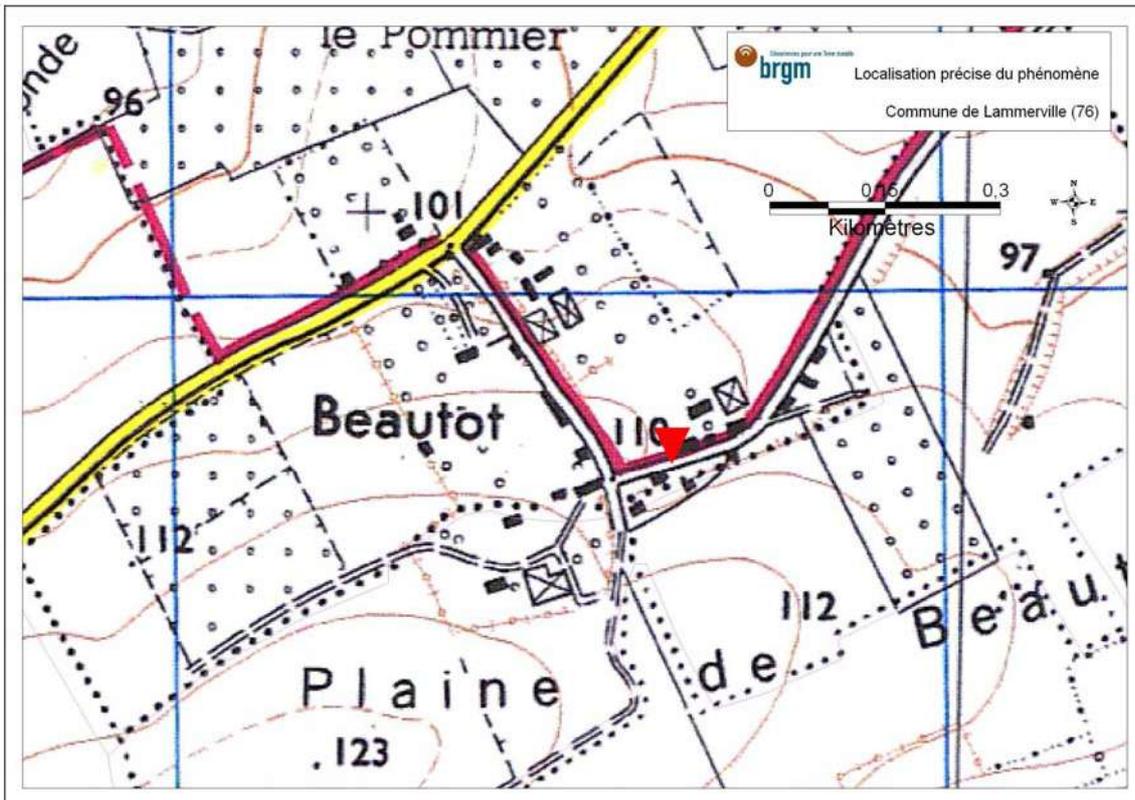
Illustration 2 : Localisation précise du phénomène

L'effondrement se situe rue des Charmettes. Il a créé une ouverture sur la bordure nord de la voirie mais le vide est présent sur l'ensemble de la largeur de la route (toujours recouverte par le revêtement instable ; Photos 1 à 4). Aucun autre désordre n'a été signalé ou observé dans le voisinage.

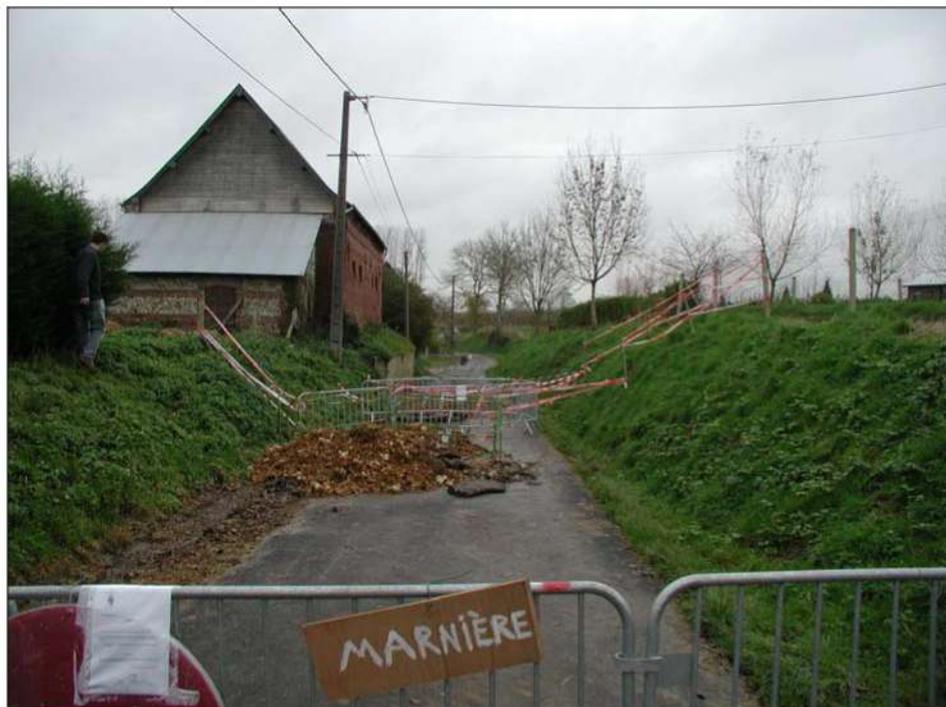
Photo 1 : Vue d'ensemble du phénomène et de la signalitique de protection, rue des Charmettes.

- L'intervention urgente (sous un mois) d'un bureau d'études spécialisé qui devra : réaliser un ou plusieurs sondages de reconnaissance (forages destructifs en tricône et/ou sondage à la pelle) ; définir la nature et la taille de la cavité résiduelle ; proposer une solution de comblement (matériau inerte, coulis-béton...) permettant ensuite la réfection de la route ;

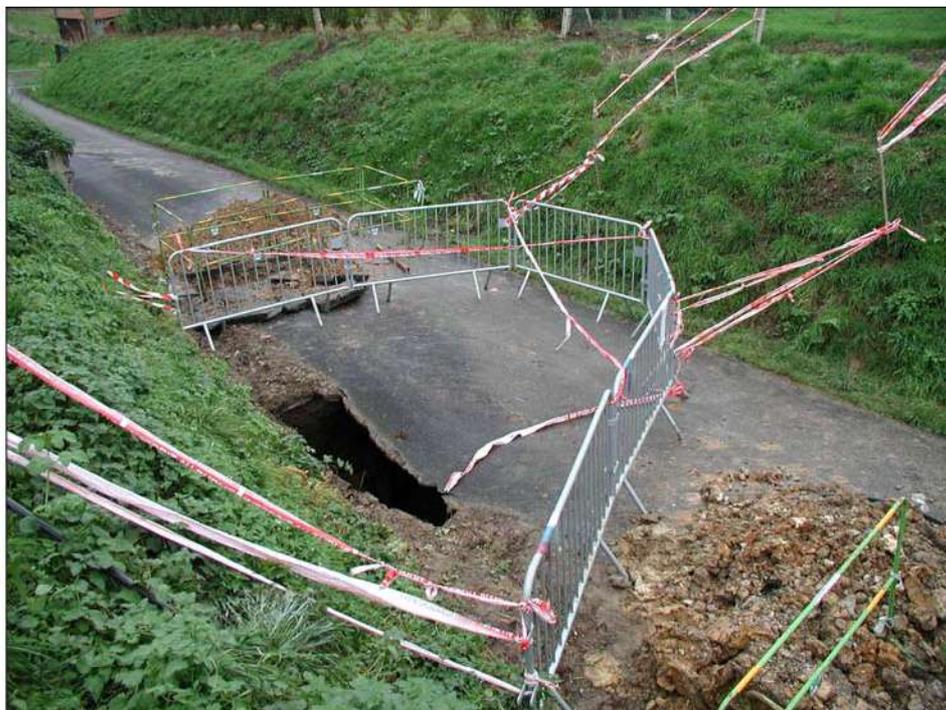
L'effondrement en surface est probablement provoqué par un départ de matériaux en profondeur en raison de la ruine d'une cavité souterraine, dans la craie. Cette cavité peut être d'origine naturelle (bétoire, réseau karstique...) ou d'origine anthropique (crayère, marnière...). Le site visité est situé en amont d'une vallée sèche, à proximité de la vallée de la Vienne. Sachant que la craie a une fracturation plus importante le long des vallées sèches, les écoulements sont favorisés, ce qui peut être un argument favorable au développement de cavités karstiques.

Photo 2 : Effondrement en bordure de chaussée et revêtement recouvrant le vide déformé.

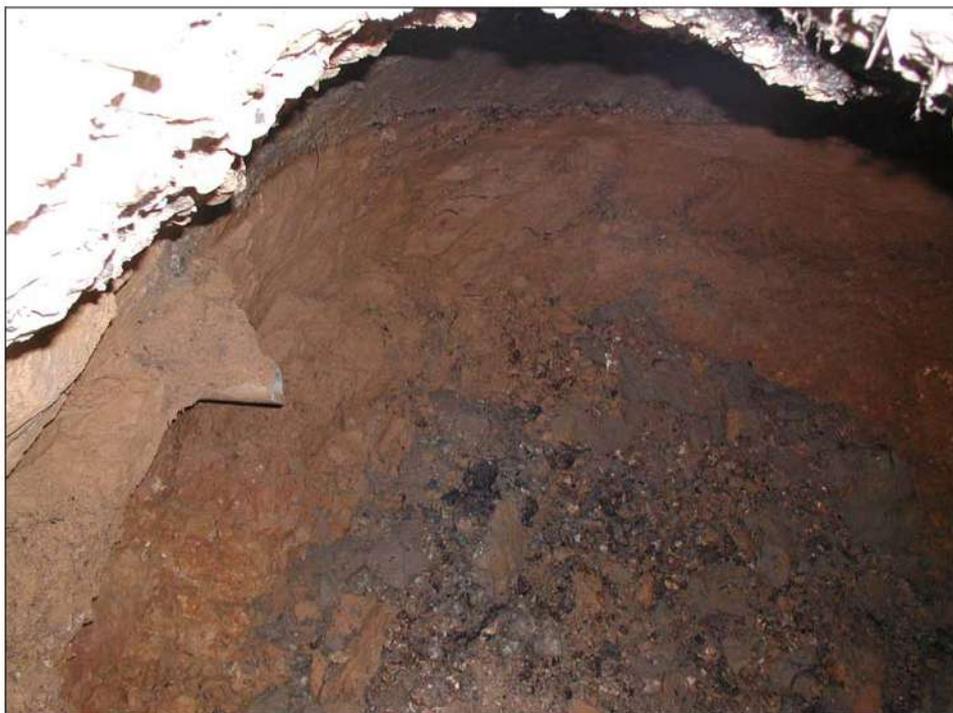
Les très fortes précipitations qui ont eu lieu depuis le début du mois de novembre 2008 ont probablement été le déclencheur final de cet effondrement. Toutefois, le rôle d'une éventuelle fuite de la canalisation d'eau (coupée par le phénomène) dans le déclenchement du phénomène n'est pas à exclure.

Photo 3 : Vue de la canalisation d'eau potable coupée par l'effondrement (partie est).

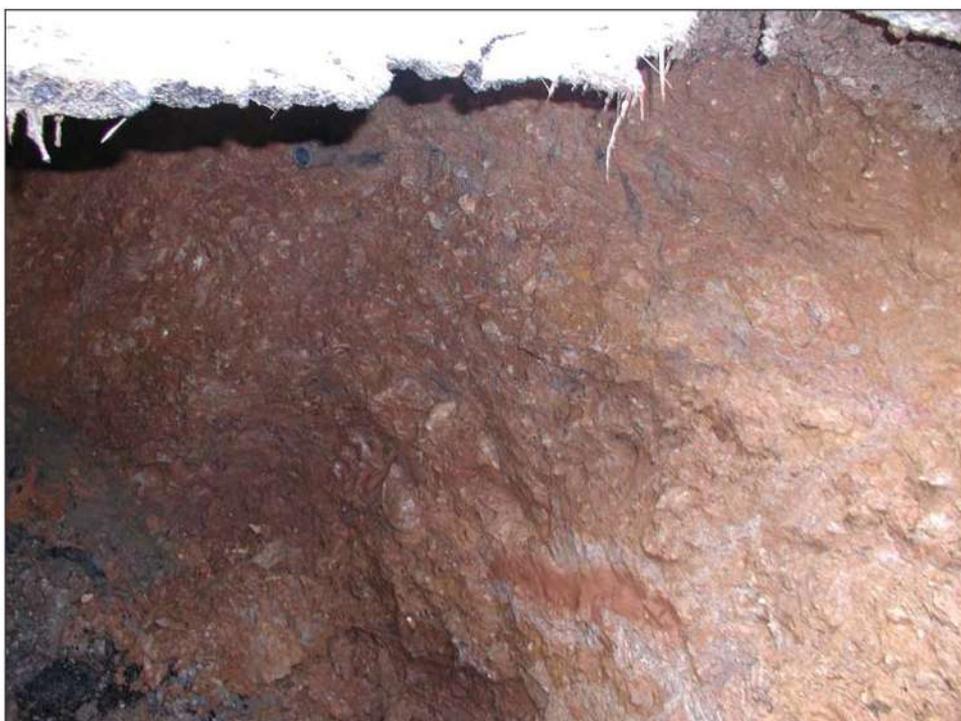
Photo 4 : Vue des argiles à silex et de la canalisation d'eau potable coupée par l'effondrement (partie ouest).

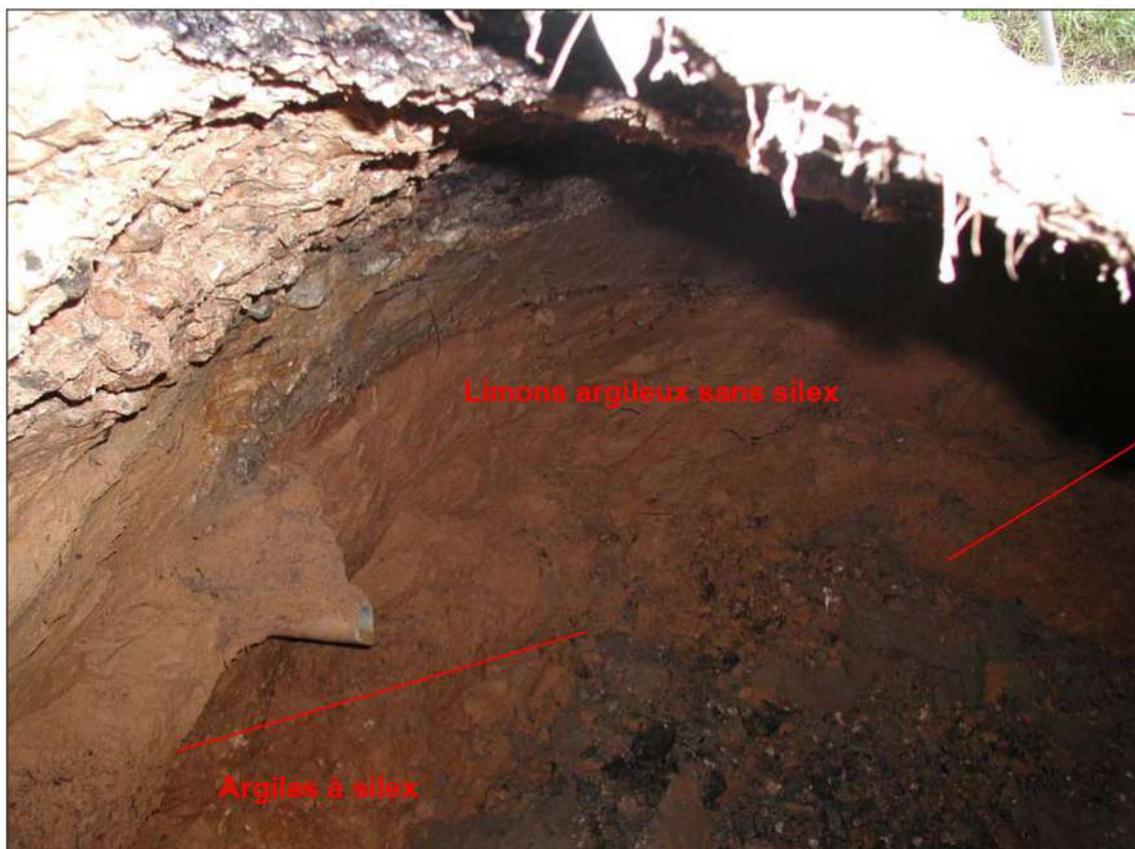
Photo 5 : Quart sud-est de la cavité.
