Localisation

Commune : Quiberville

Indice 76515-041 / Détail document d'archives récentes

Sujet : [INTERNET] Réf. 21/022 - Avis du BRGM suite à l'effondrement survenu sur la commune de Quiberville (76)

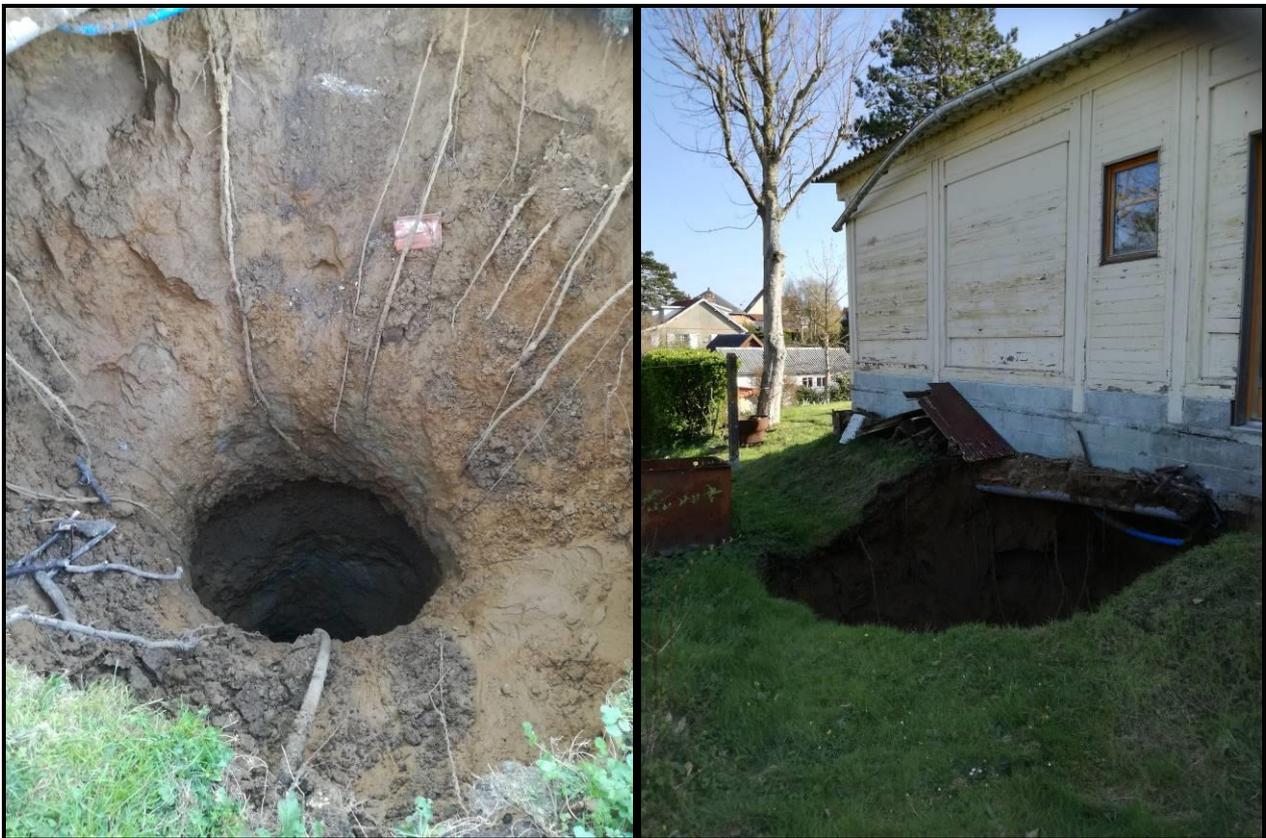
Dans tous les cas, l'élément déclencheur est l'eau, à savoir une fuite sur le réseau d'arrivée d'eau au niveau de l'ancien regard. L'excès d'eau s'est infiltré dans le sol et a provoqué ou fortement accéléré la dégradation du toit d'une cavité déjà présente en souterrain.

Concernant les risques résiduels, il est important de souligner que le phénomène n'est pas stabilisé à l'heure actuelle et peut être amené à évoluer, notamment en fonction des conditions pluviométriques. En effet, une accentuation ou un élargissement de l'effondrement ne peut être exclu à plus ou moins court terme.

Photographie 1 : Effondrement constaté sur la propriété MASSARD

- Effectuer une surveillance régulière du site, en étant attentif à une éventuelle évolution de l'effondrement, (notamment un élargissement de l'effondrement), ainsi qu'à l'apparition de fissures ou autres dégradations sur l'habitation. Le cas échéant, il sera nécessaire d'en avertir les services de l'Etat rapidement ;
- Maintenir le barriérage actuellement en place ainsi que l'arrêté de péril pris sur l'ensemble des bâtiments situés sur les parcelles AB 0042 et AB 0043 ;
- Maintenir fermées toutes canalisations pouvant amener de l'eau vers le lieu du sinistre.

Dans ce contexte, afin de sécuriser la zone, nous proposerons d'abord le comblement en urgence de l'effondrement puis nous proposerons une investigation par forages circonscrivant l'anomalie.

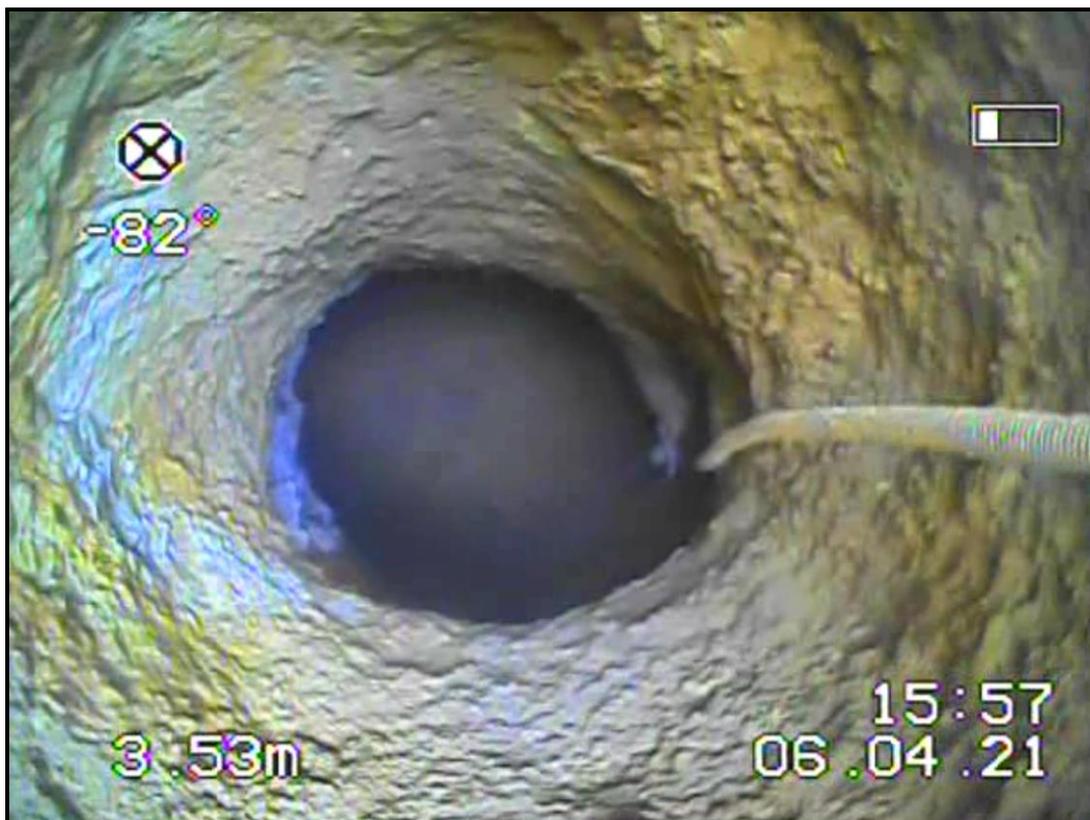
Photographie 3 : Milieu du puits, début de l'entrée de craie visible sur la gauche du puits

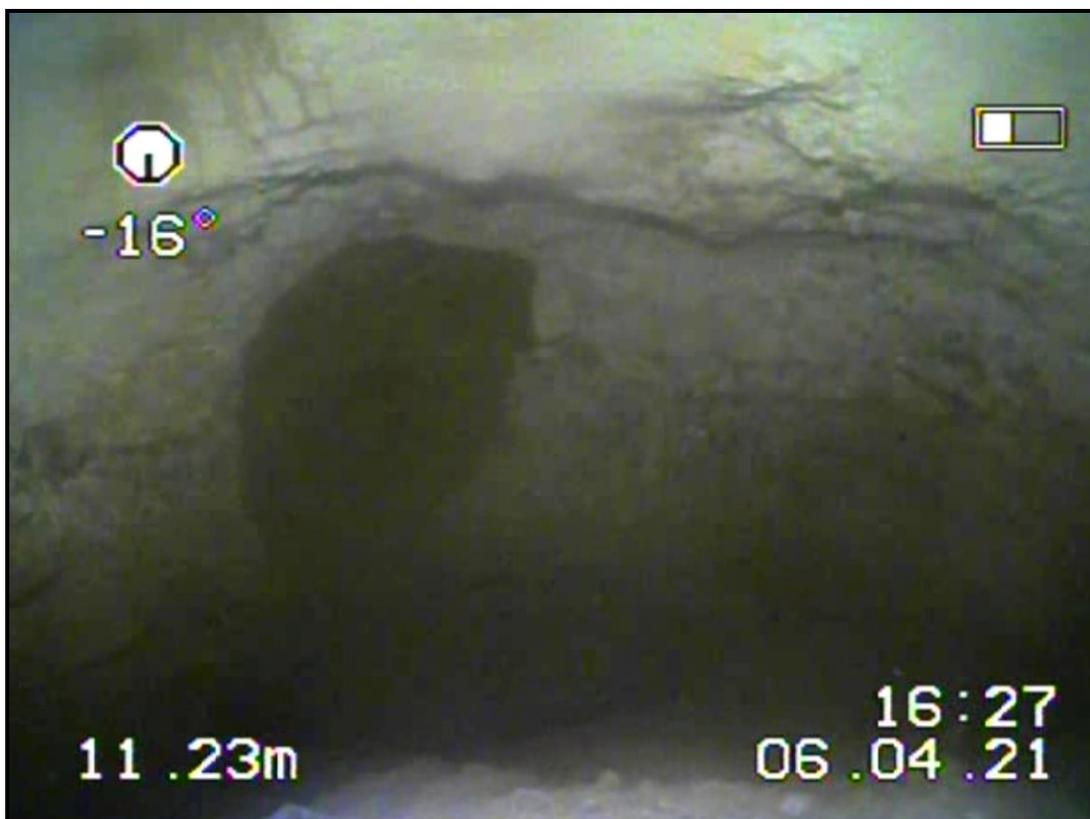
Photographie 4 : Entrée dans la cavité, racine d'altération bien visible d'un côté de la cavité

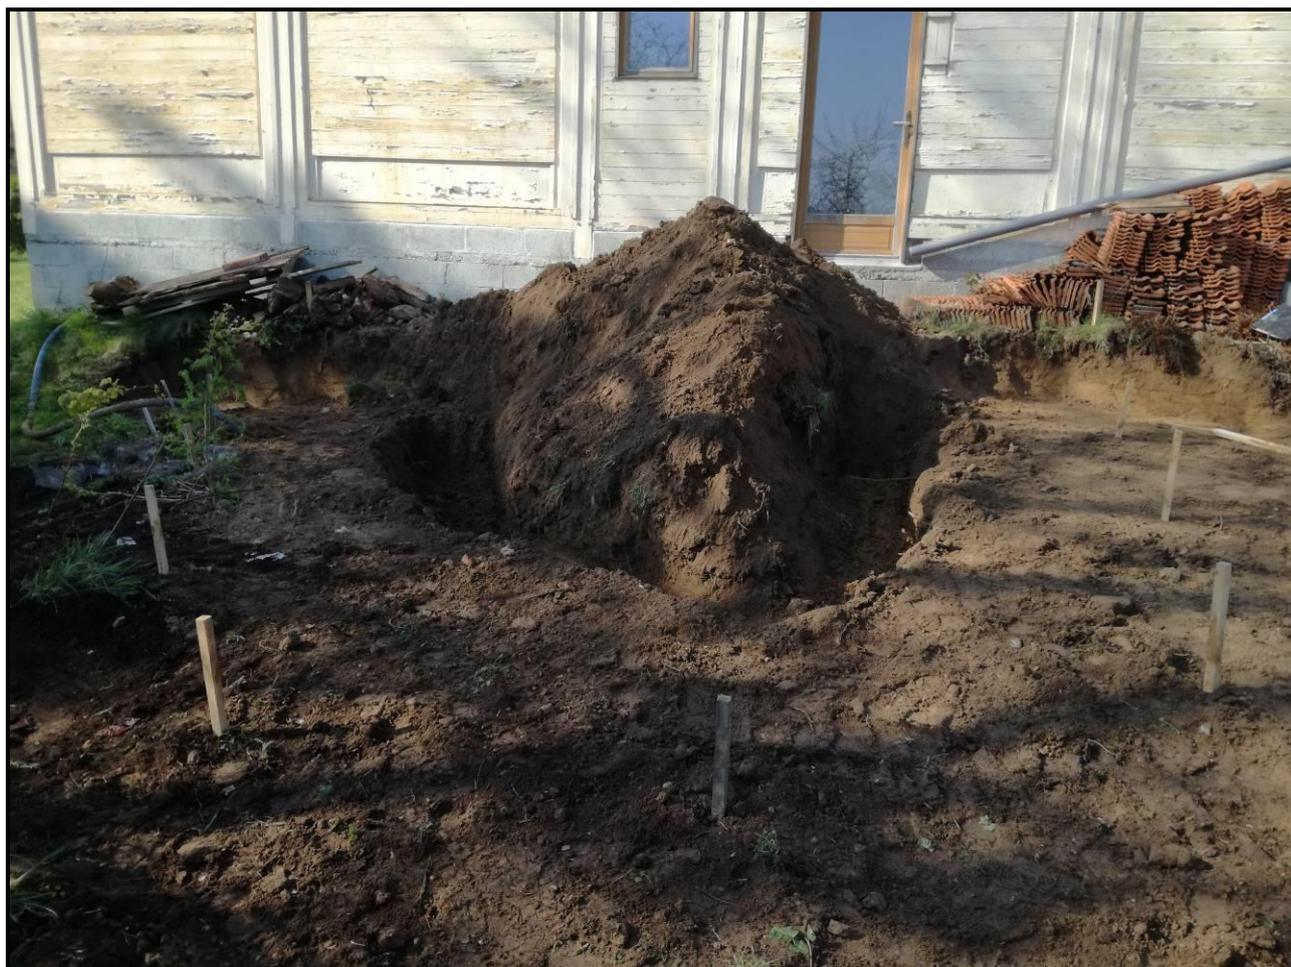
Le comblement de l'effondrement a été réalisé par l'entreprise Massif Frères avec un volume de terre d'environ 150m³ (voir photographie suivante).

Photographie 6 : Effondrement comblé et création d'une tranchée pour la récupération des cuttings de forages

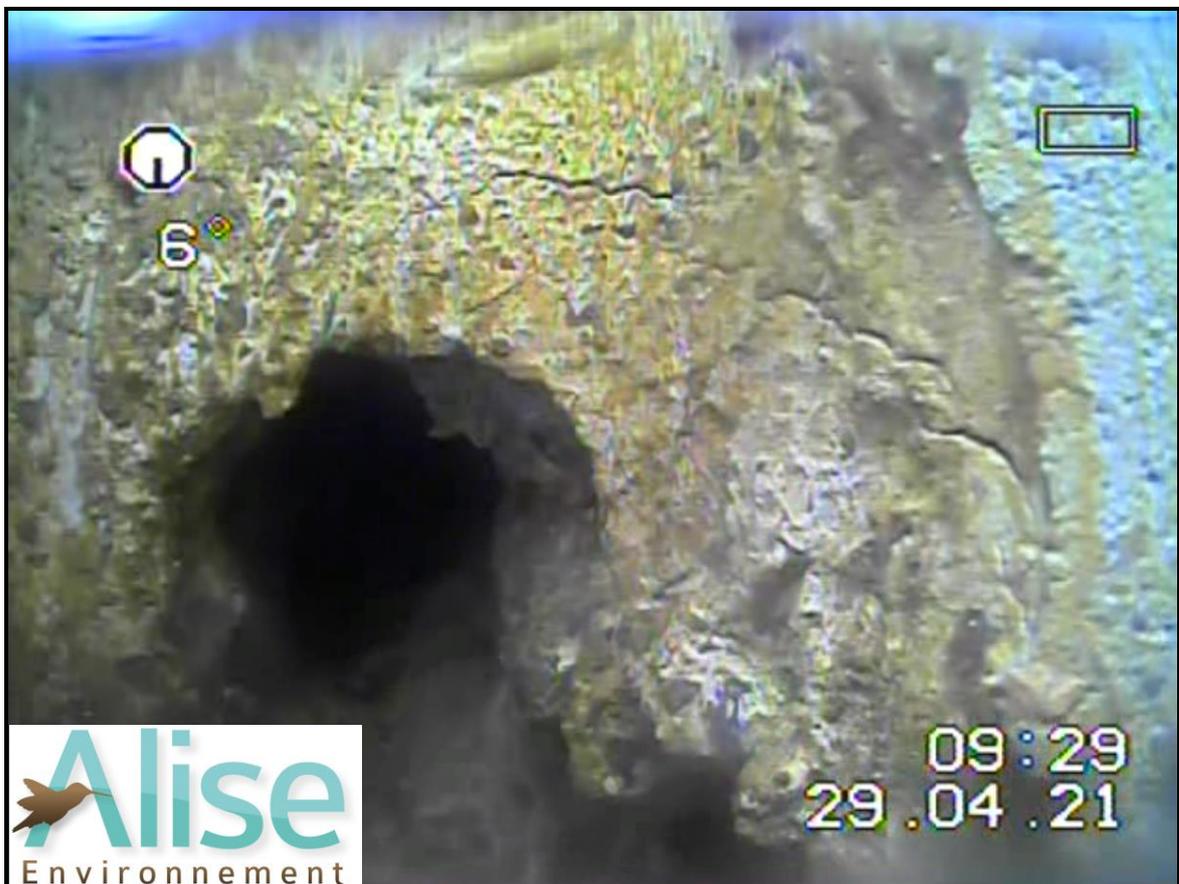
Photographie 7 : Passage caméra dans SD8. Recroisement d'un petit réseau karstique en forme de serrure.

- Le sondage SD08 a présenté une anomalie dans la couche crayeuse entre 9,8 et 33,5m de profondeur. Le sondage a donc été équipé d'un tube PVC afin de réaliser un passage caméra. Des images de ce passage caméra sont visibles photographies 11 et 12 : Une petite poche de vide est observée aux alentours de 10,2m de profondeur au sein d'une couche crayeuse particulièrement fracturée. . Vers 13,5m de profondeur, le sondage a recroisé une zone éboulée au sein de la couche crayeuse. L'origine de cet effondrement n'a cependant pas pu être déterminé au passage caméra.

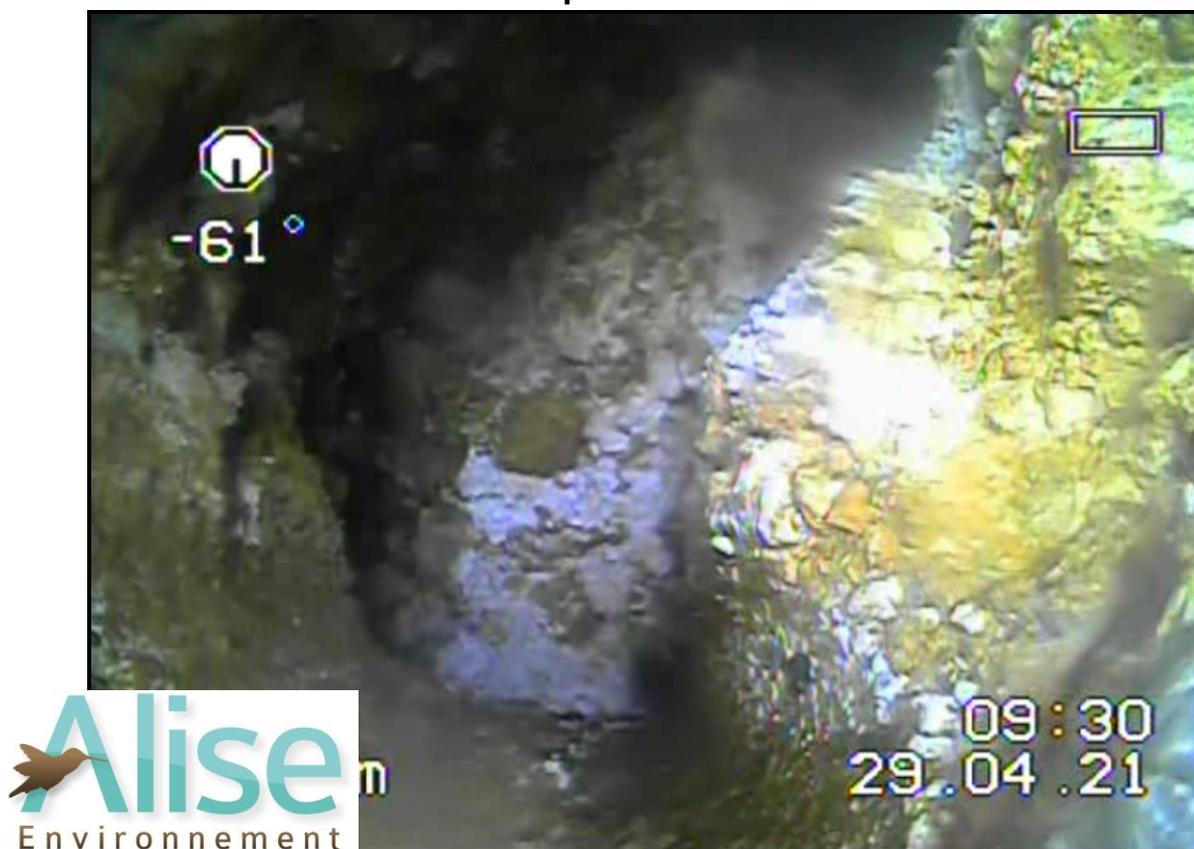
Photographie 9 : Passage caméra réalisé dans SD7 (1/1)

- Le passage caméra réalisé dans SD7 a révélé la présence d'un boyau karstique recroisé vers 11,5m de profondeur. Des traces de fracturation sont visibles juste au-dessus de ce boyau. Vers 14,5m de profondeur, nous pouvons observer une zone effondrée de taille pluridécimétrique. Des limons et argiles ainsi que des blocs de craies sont visibles au sein de cet effondrement. Ce passage caméra ne nous a pas permis de définir l'origine de cet effondrement.

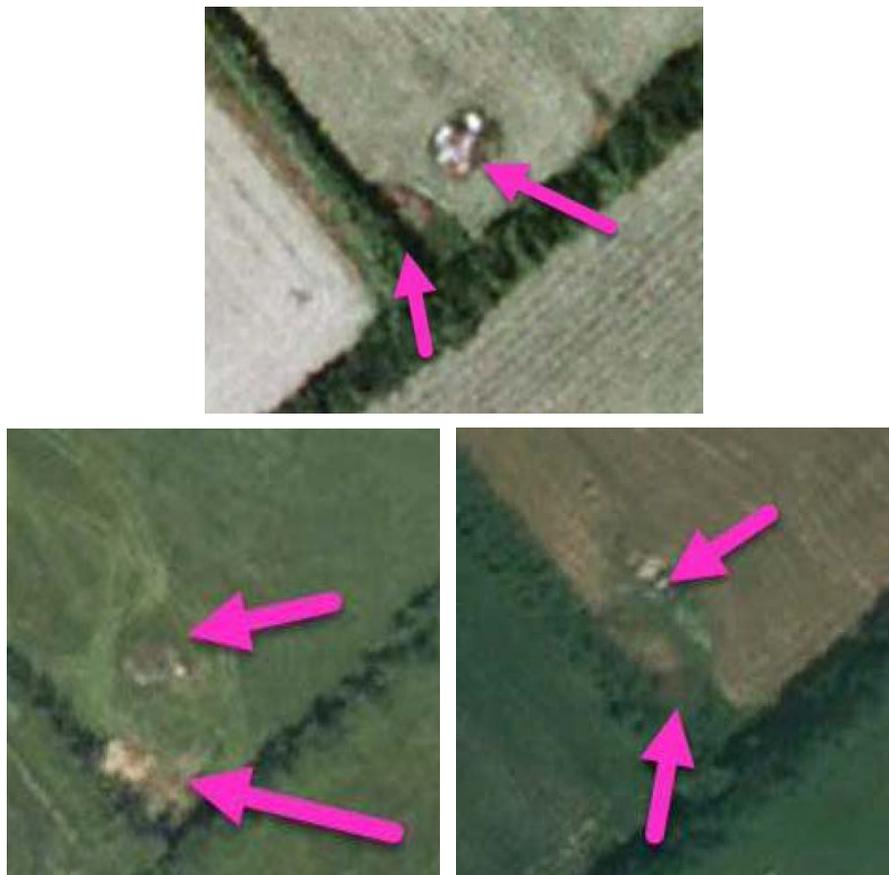
Figure 5 : Photographies aériennes de 2003, 2008 et 2012 (source Explor-e)

Sur ces photographies, nous pouvons noter que les anomalies sont localisées en haut d'un versant localisé à l'angle Sud de la parcelle AE 460.

Pour toutes ces raisons évoquées précédemment, il semble quasi improbable que les anomalies observées sur les photographies aériennes de 2003, 2008 et 2012 soient en lien avec une problématique cavité. Celles-ci sont en lien avec l'amoncellement de déchets mentionnés par M Leroux lors de l'acquisition du terrain communal.

Nous proposons donc de relocaliser les indices 51A et 51B au droit des anomalies visibles sur les photographies aériennes.

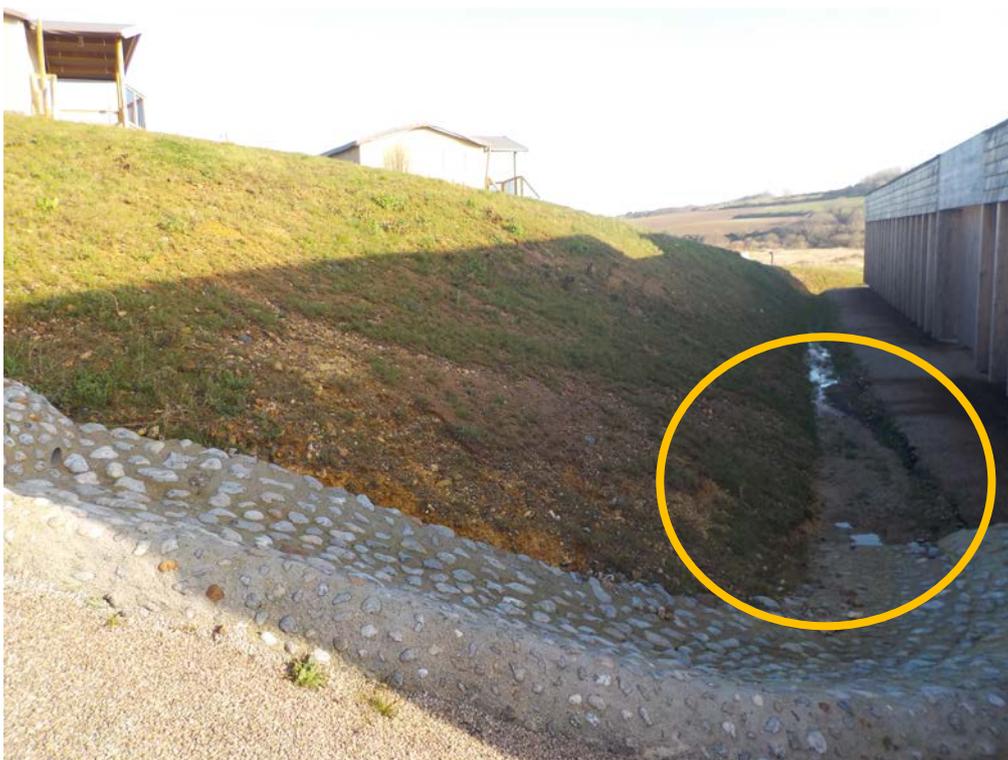
Il convient également de signaler que cette zone excavée se distingue par la présence d'un fossé situé à la base de la pente creusée, au début de la terrasse. En cas d'anomalie sur le terrain, ce fossé aurait très probablement provoqué un effondrement.

Actuellement, au sein des matériaux en place (argile à silex) aucune anomalie n'est visible (cf. figure ci-dessous).

Figure 8 : Photographie du site actuel – Indice 51a

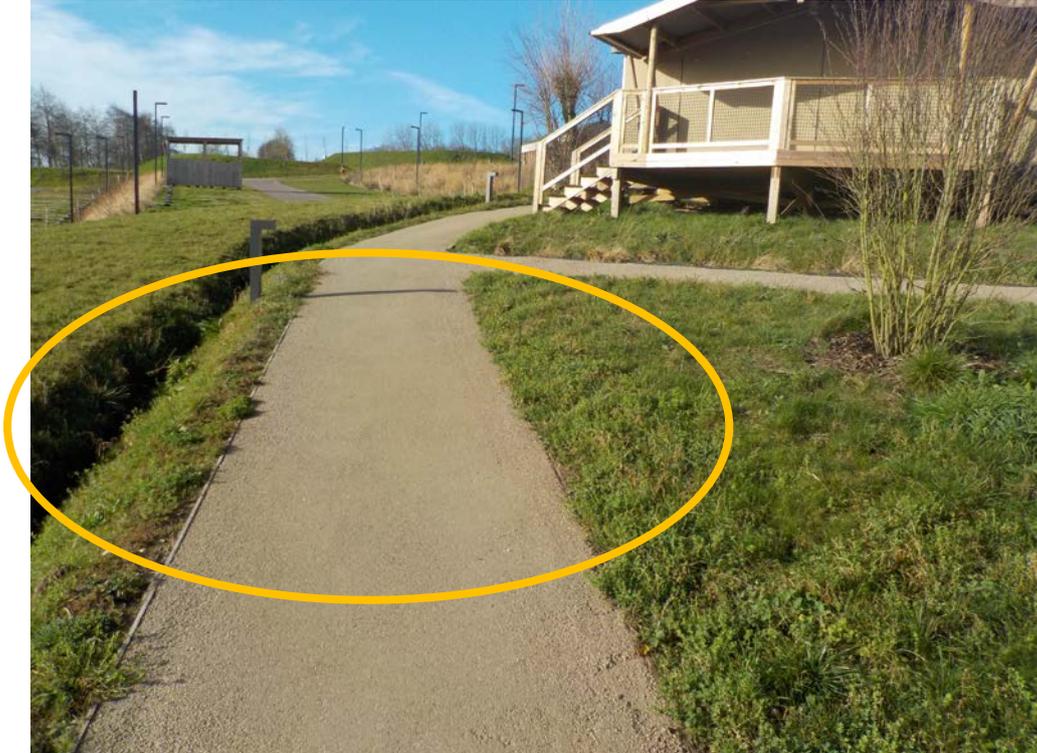
Au niveau de l'indice 51B, sur site, aucune anomalie n'a été observée (voir figure suivante). Actuellement, l'emplacement potentiel de cet indice correspond à chemin piéton avec fossé. Lors des travaux du camping communal, aucune anomalie n'a été

déclarée. En cas d'anomalie sous terrain , ce fossé aurait dû logiquement engendré un effondrement.

Figure 9 : Photographie du site actuel – Indice 51b

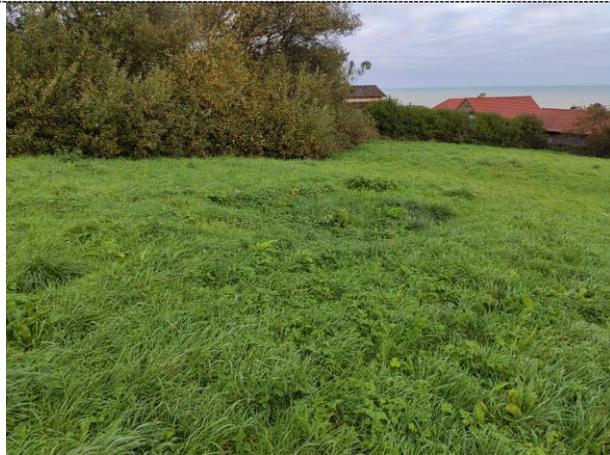
Observations préalables : Le décapage a été réalisé au niveau de deux affaissements, visibles sur le terrain. L'anomalie 1 mesure environ 3m de diamètre pour 30 à 40 cm de profondeur. L'anomalie 2, 3,5m de diamètre pour 0,1m de profondeur. Ces deux dépressions sont associées à des anomalies floristiques.

Cliché de l'anomalie 1

Au niveau de l'anomalie 1 et de l'anomalie 2, la zone décomprimée identifiée lors du décapage est la conséquence d'un enfouissement de remblais anthropiques (ardoises, briques, poteaux de clôture et morceaux de bois). L'affaissement constaté en surface est la conséquence de la dégradation des déchets putrescibles et du tassement des remblais.

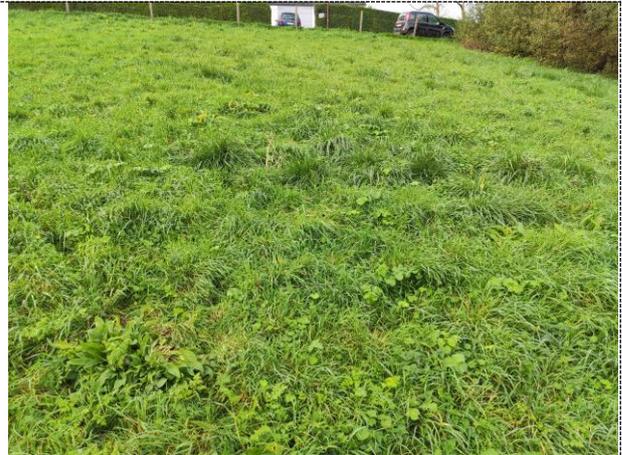
Cliché de l'anomalie 2

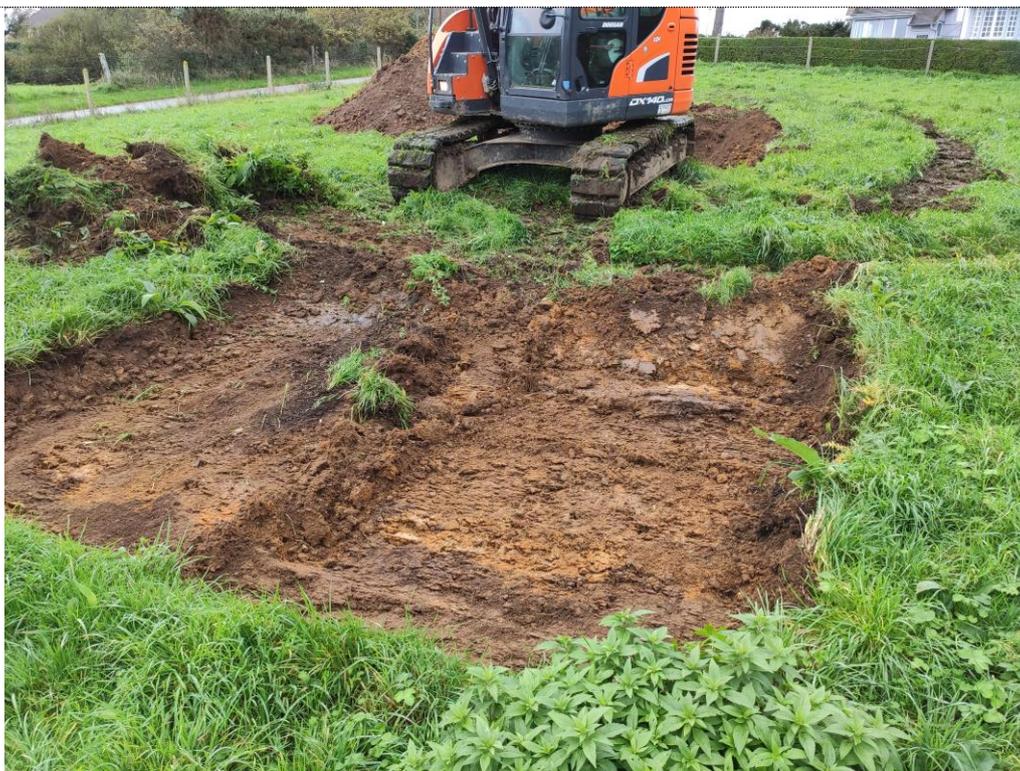
Vue sur la zone décapée à -0,4m/TN

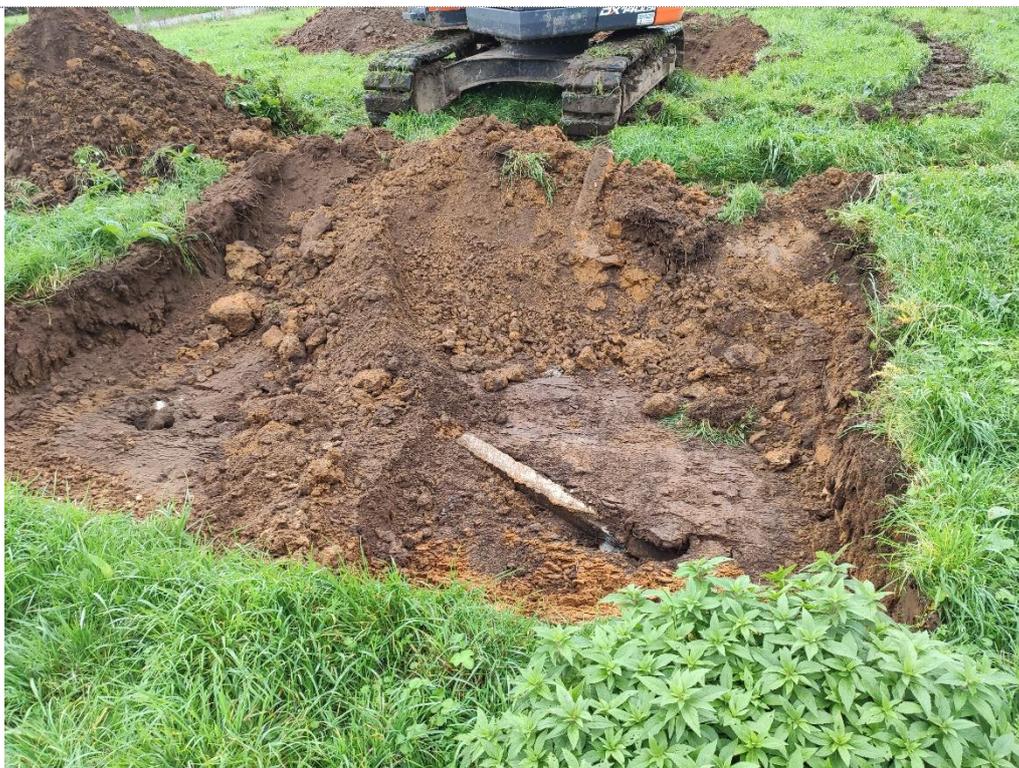
Vue sur les matériaux de remblais décomprimés

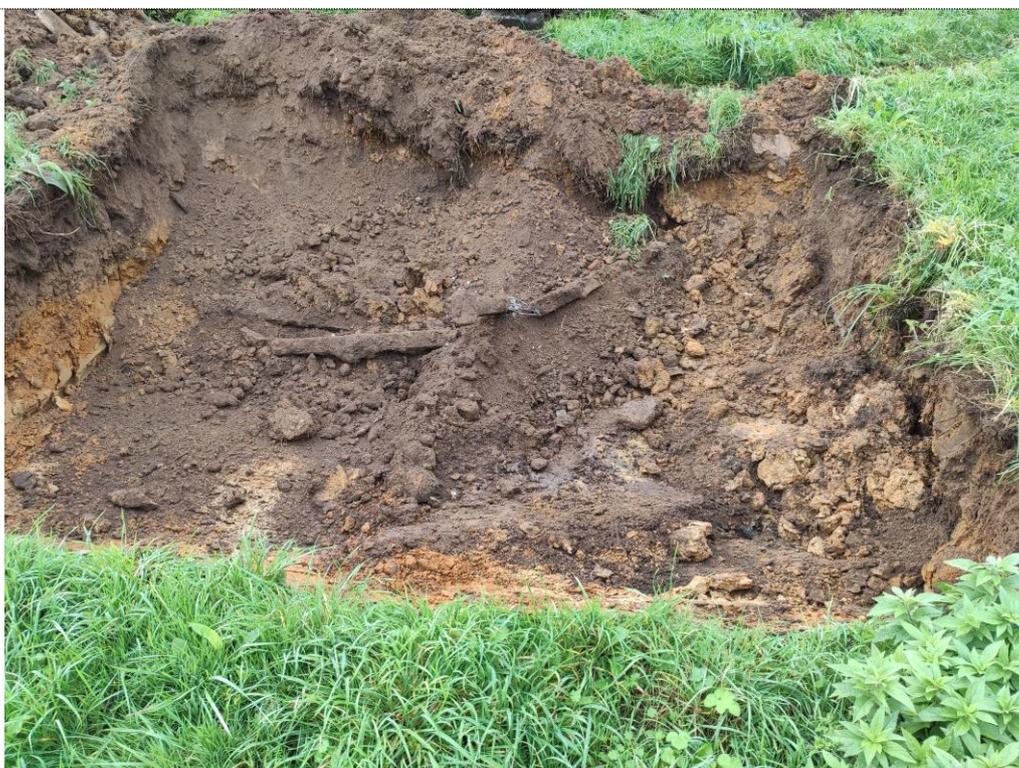
Vue sur les poteaux de clôture et les morceaux de bois

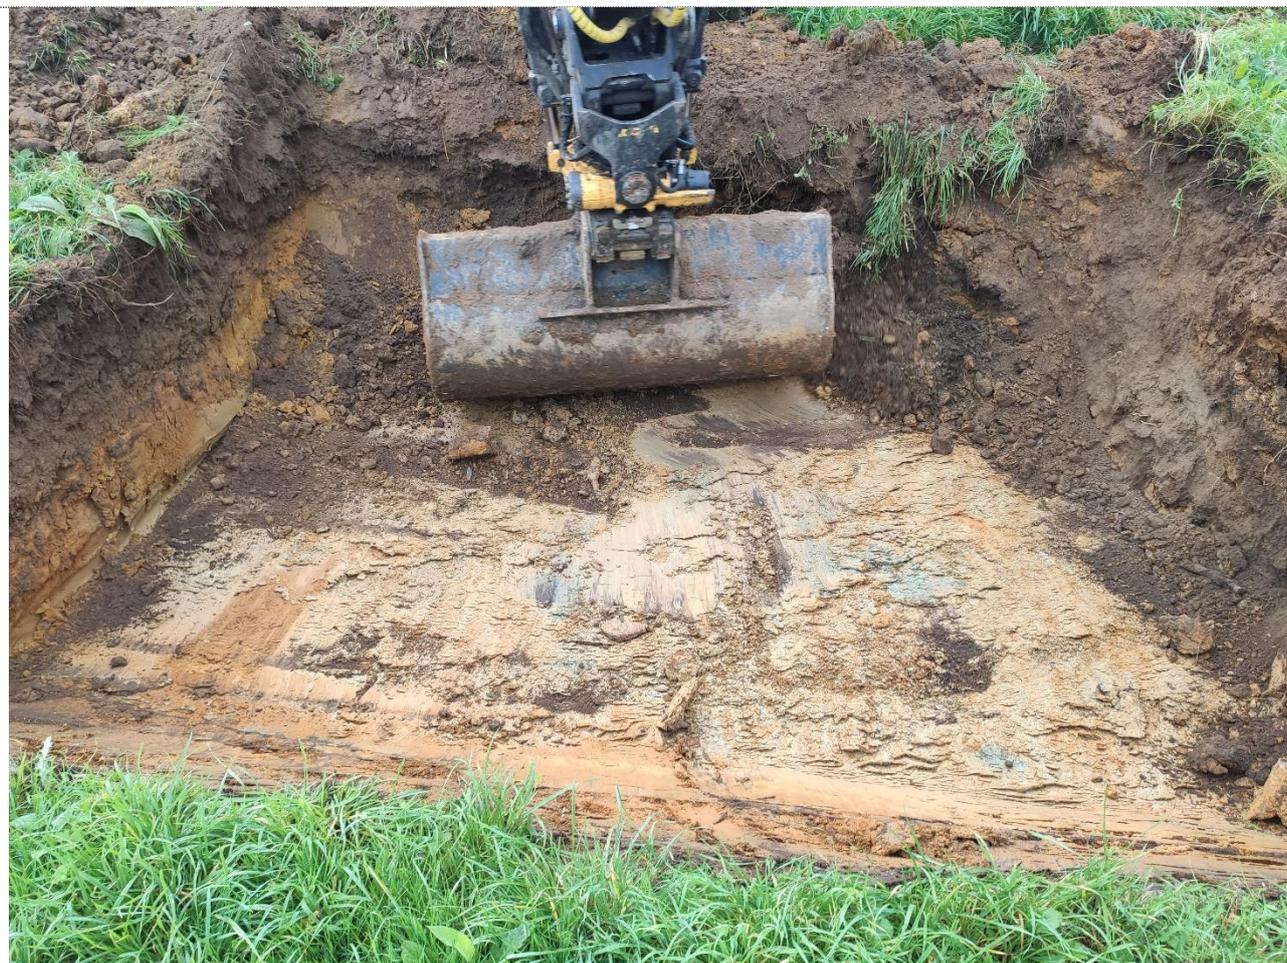
Vue sur les remblais à -1,0m/TN

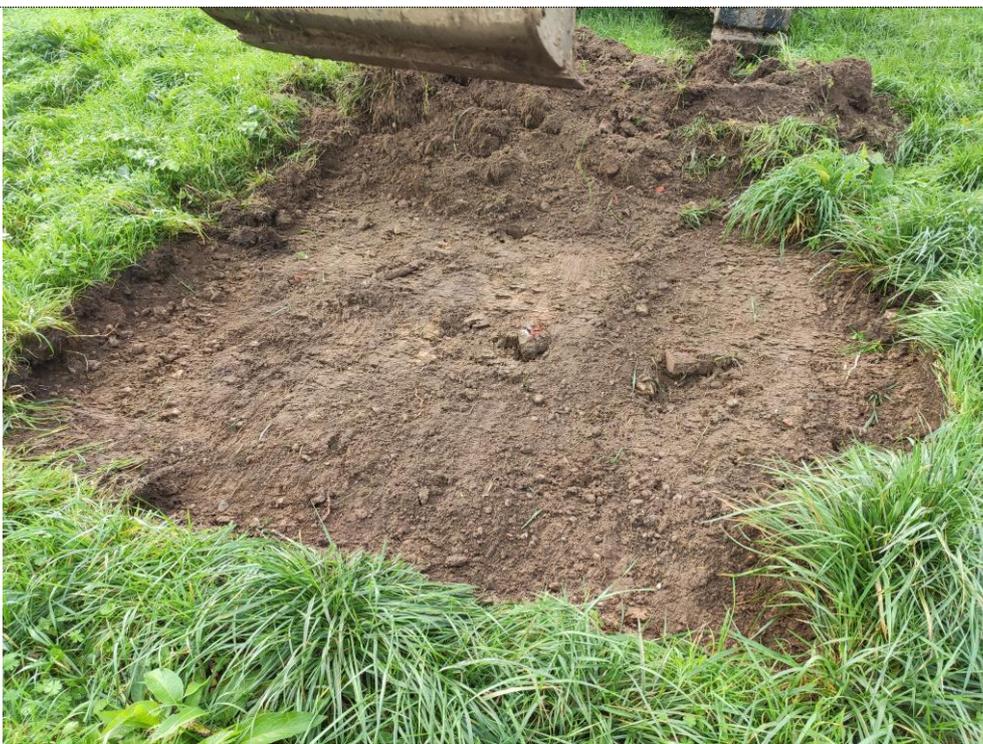
Clichés : Vue sur la zone décapée

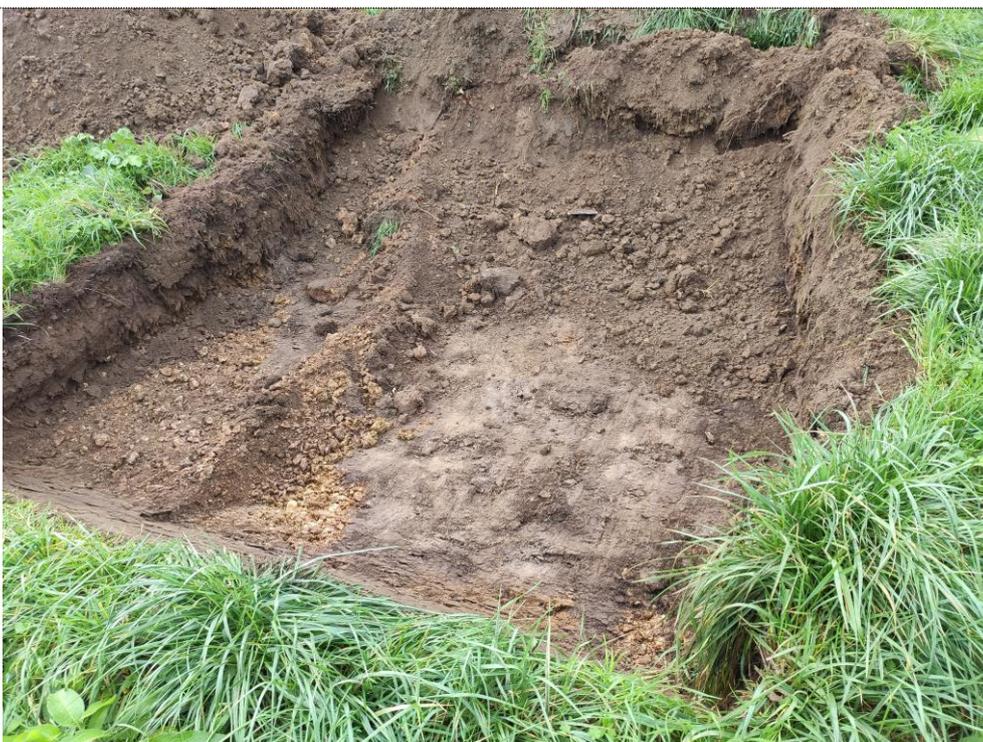
Vue sur la zone décapée à -0,4m/TN et les matériaux allochtones

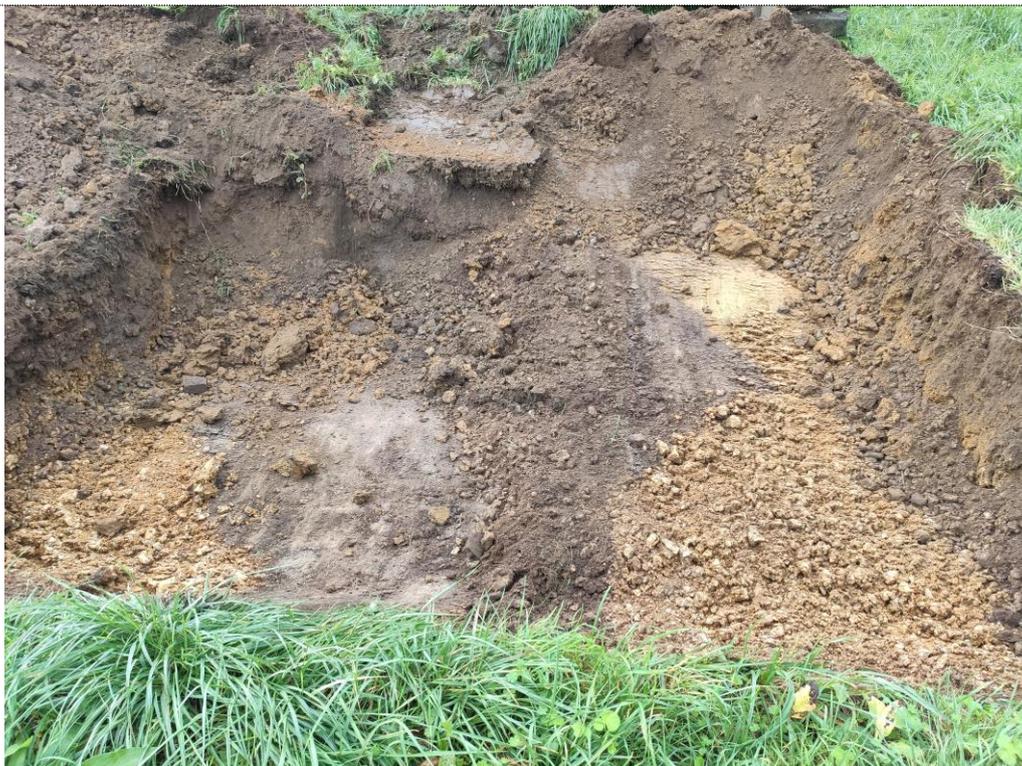
Vue sur les matériaux de remblais décomprimés

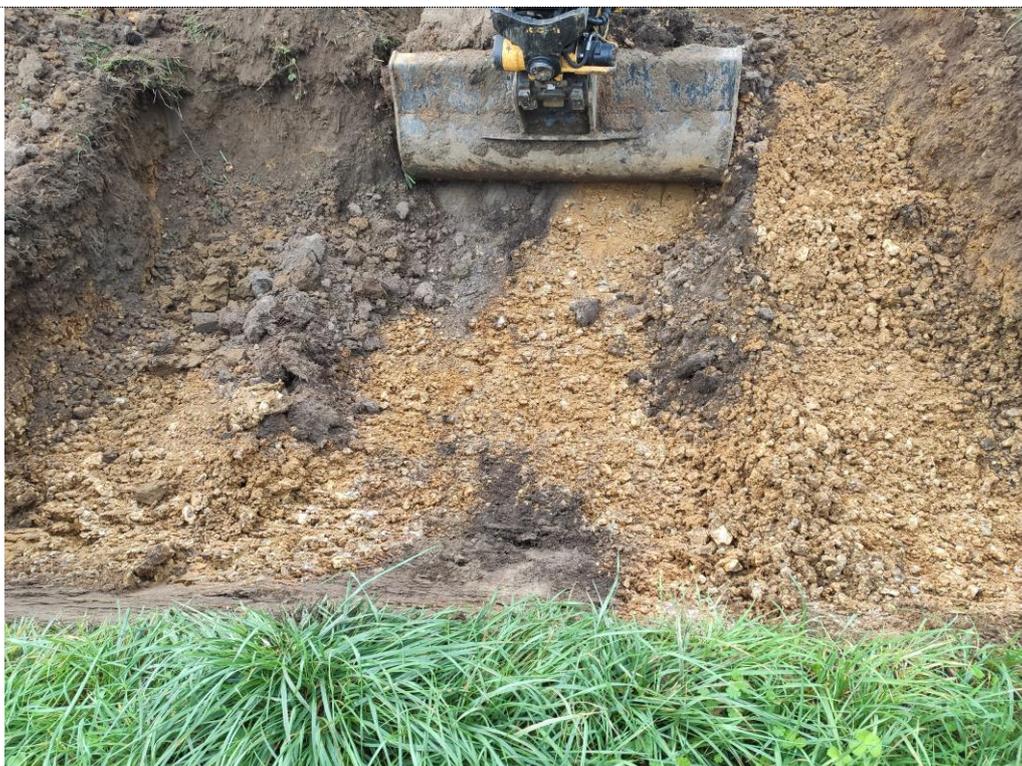
Isolément d'une zone remblayée décomprimée au sein des formations à silex très charpentées

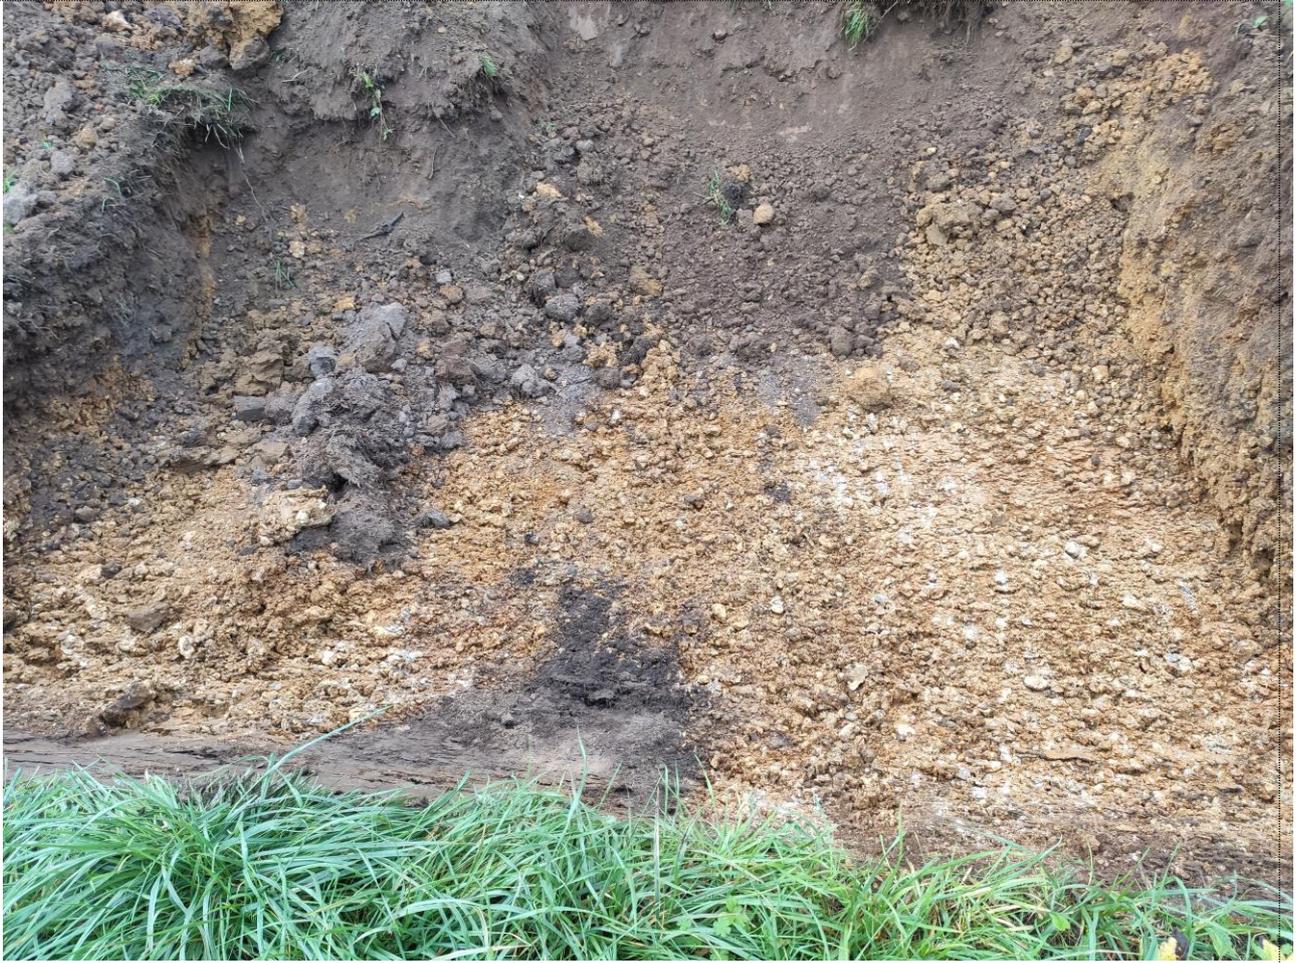
Disparition progressive de la zone remblayée à partir de -1,2m/TN

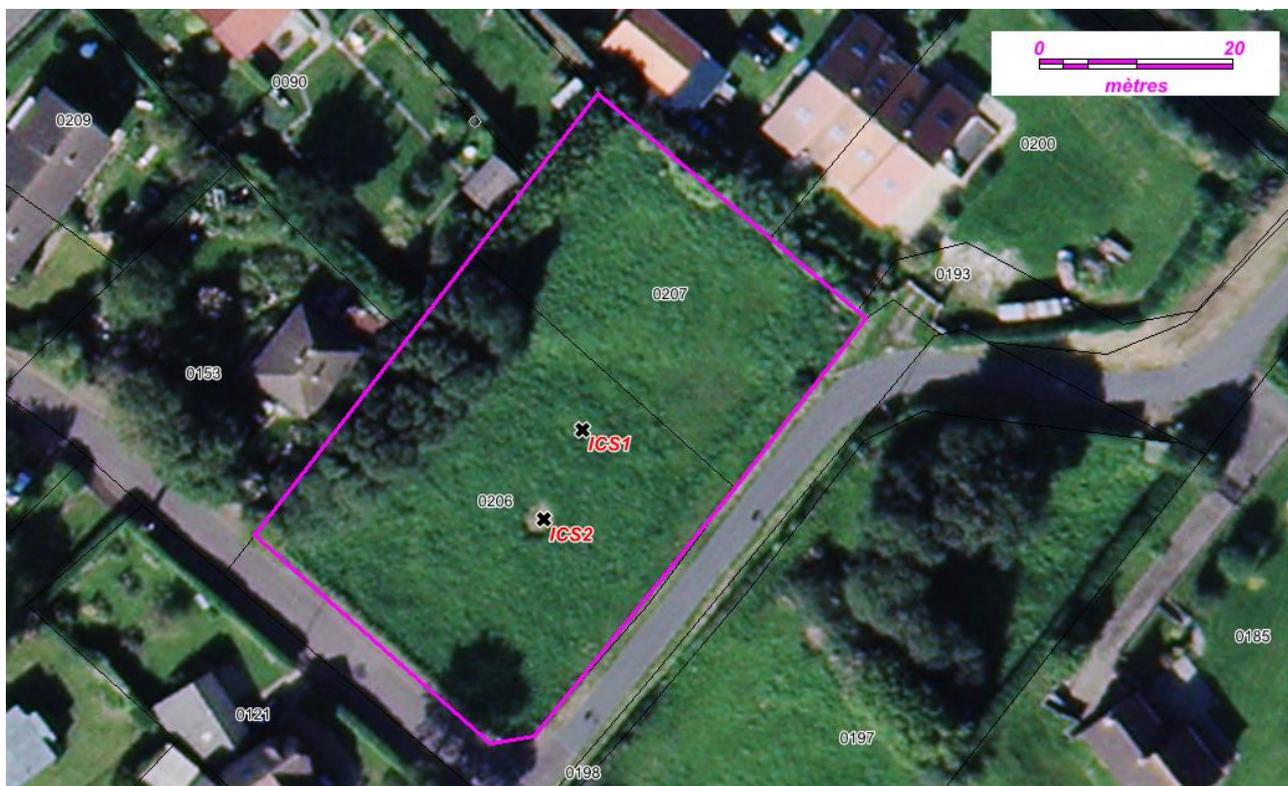
Schéma 5 : Proposition de définition de deux nouveaux indices de type leurre
Report sur fond BD Ortho© - IGN © 2020- www.ign.fr

De définir deux nouveaux indices de cavité souterraine (respectivement A1 et A2), de type leurre, et aux coordonnées géographiques suivantes : (Lambert 93)

- **De ne pas définir de périmètre de sécurité au niveau de ces nouveaux indices ;**
- **On notera toutefois, que compte tenu de la présence de ces zones remblayées, une attention particulière devra être portée en cas de projet de construction au droit de ces zones, une étude de dimensionnement de fondations est préconisée ;**
